# 北京大兴环卫中心垃圾转运站“2·5” 机械伤害事故调查报告

大兴区事故调查组

2025 年 4 月

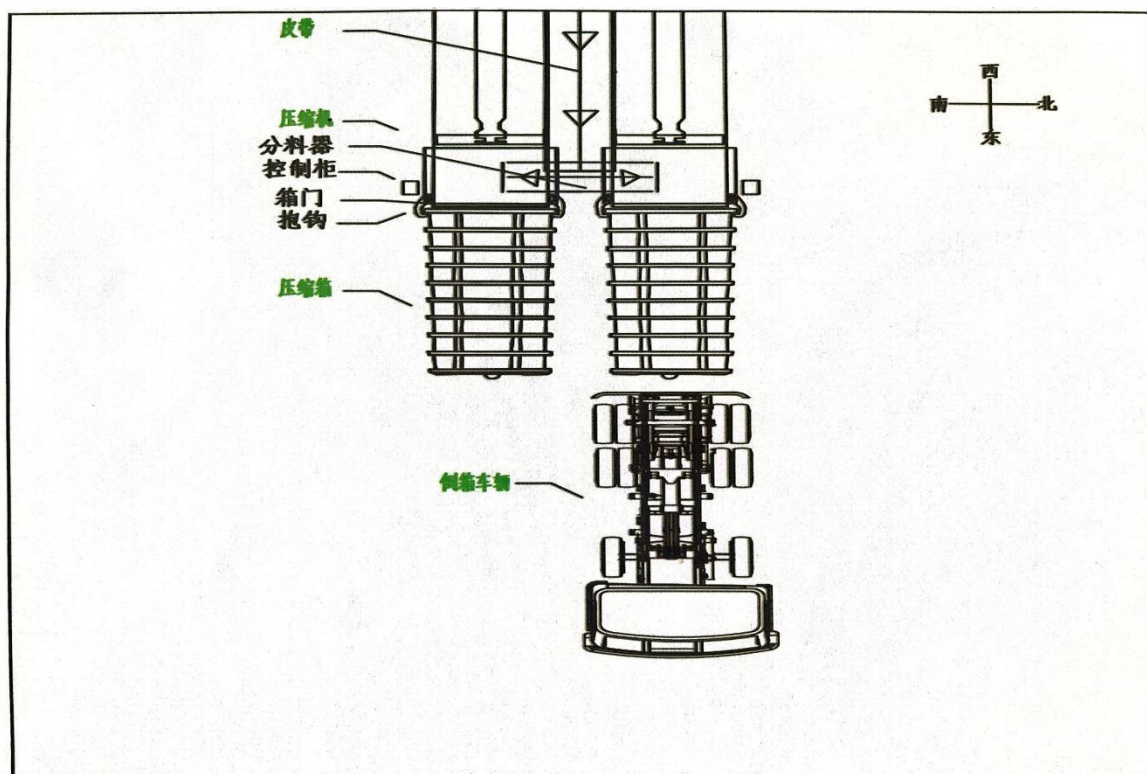
图 1 末端设备示意图

事发装置为抱钩，其是转运站设备末端双线改造（二期）项目装置之一（见图 1）。转运站原有 2 套垃圾分选设备，为组合并联安装。由于设备老化频繁出现故障，出现单一设备故障导致 2 套设备整体停运，严重影响转运站正常运转，不能满足市民生

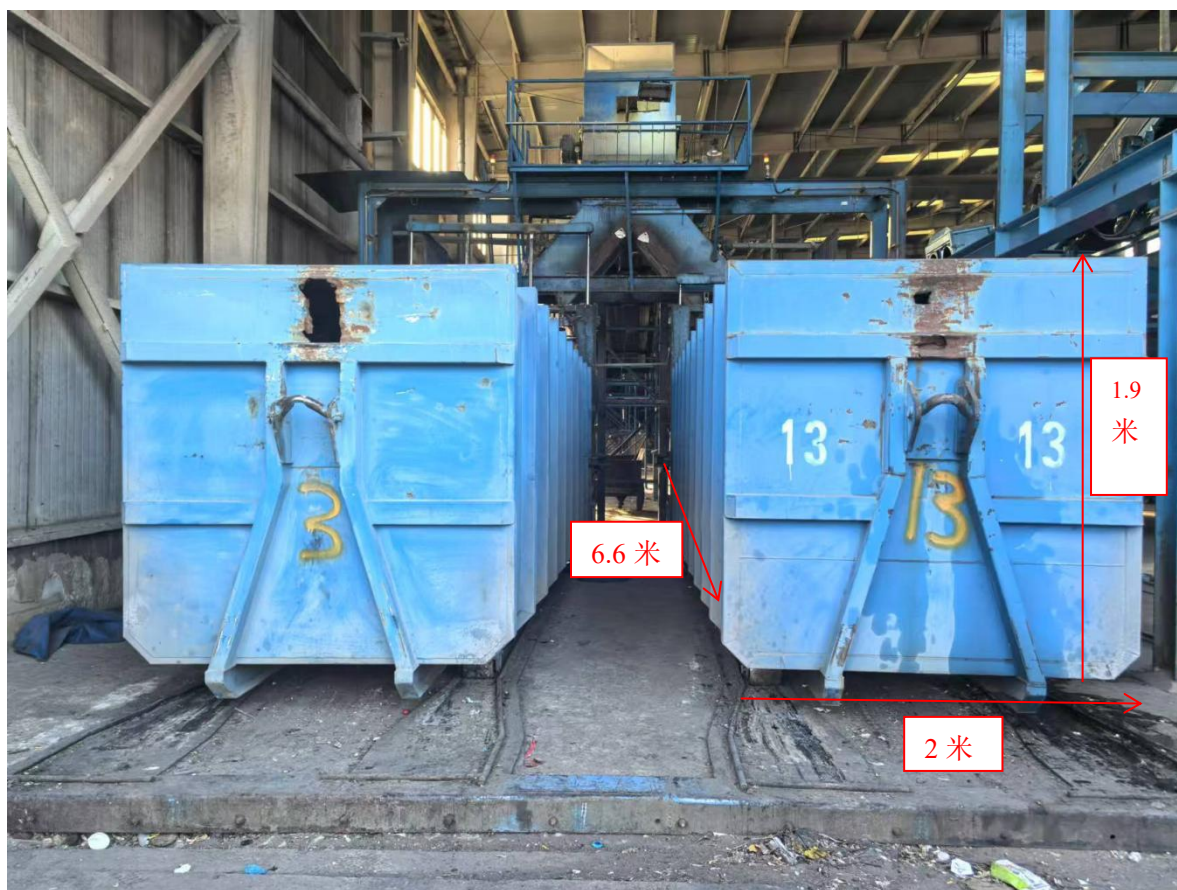
图 2（由东向西拍摄）

事发作业现场位于环卫中心垃圾转运站生产车间东南侧压缩箱承载工作平台；平台承载轨道放置两个压缩箱，南侧箱体喷涂编号 3 号，北侧箱体喷涂编号 13 号，13 号箱长约 6.6 米、宽约 2 米、高约 1.9 米（见图 2）；两个压缩箱间距约 0.97 米，3 号箱北侧抱钩与 13 号箱南侧抱钩间距约 0.79 米，死者倒地位置位于 3 号箱抱钩下方（见图 3）；压缩箱西侧为压缩机、分料器等设备；13 号箱北侧设置有控制台（见图 4）。

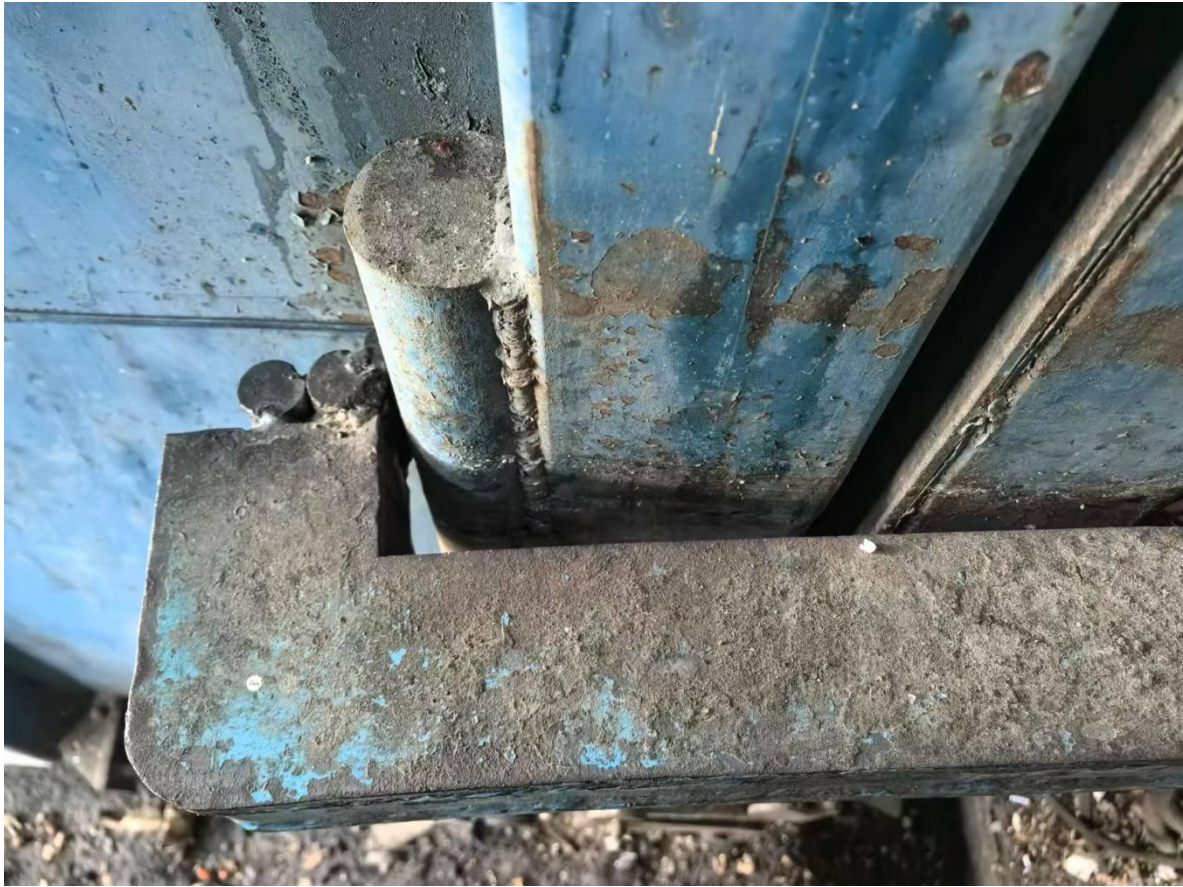
图 5（抱钩合拢图示）

事故调查组通过现场勘验、询问调查，认定事故直接原因为：抱钩合拢不实、作业人员盲目操作，导致事故发生。具体情况分析如下：

转运站设备末端双线改造（二期）项目完成后，配置一批压缩箱，抱钩可以和此批次压缩箱契合抱拢。此后，由于原批次压缩箱老化等原因，转运站又配置了压缩箱。新配置压缩箱与原批次压缩箱规格存在偏差，造成抱钩不能完全抱拢（见图5），需要人员观察、辅助抱钩合拢。

转运站要健全安全生产分级管控和隐患排查治理双重预防机制，对生产过程中的风险进行全面辨识和评估，采取相应的管控措施。着力落实各项规章制度，对设备设施、生产过程、劳动纪律等进行全面检查，对检查出的问题建立台账，明确整改责任人、整改措施和整改期限；着力提升发现问题能力，组织管理人员进行安全法规、安全技术等方面的专业培训，认真研究风险隐患，确定检查标准，规范检查流程，切实提升发现问题解决问题的能力水平；着力推动安全文化建设，积极营造浓厚的安全文化氛围，通过宣传、奖励等方式，让安全理念深入人心，促使从业人员主动参与隐患排查与治理，形成全员重视安全的良好风气。

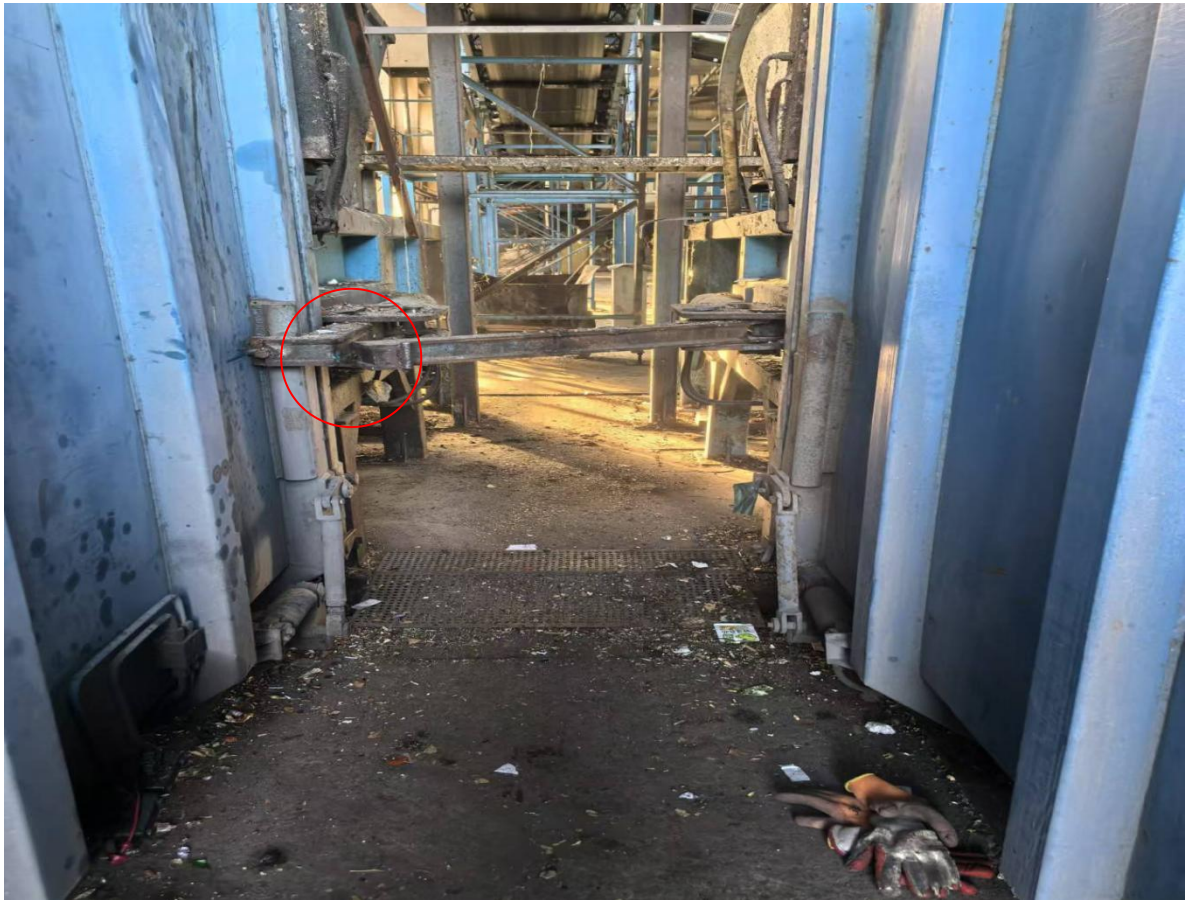
图 6（由东向西拍摄）

事发后，调查人员通过现场勘验，13 号箱南侧抱钩开启后运行位置与 3 号箱北侧抱钩相接触（见图 6）。因此，可以确定刘某某事发时，被 13 号箱南侧抱钩挤压在 3 号箱北侧抱钩处。
