# 大兴采育煤科院北京分公司“11·4” 一般物体打击事故调查报告

大兴区事故调查组

2025 年 2 月

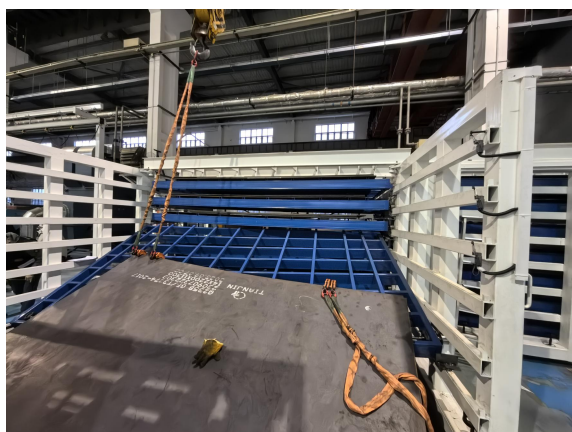
图 1 板材架 A 情况

事发板材架（以下简称板材架 A，见图 1）规格为长 5550 毫米、宽 4850 毫米、高 3018 毫米，共分 7 层抽屉，每层承载 5000 公斤，适宜货物尺寸为长 4.6 米、宽 2.3 米的板材，其中下 4 层为手摇抽屉层（见图 2），每层配置手摇装置一套；上 3 层为电动抽屉层，每层配置电动装置一套。每层抽屉配备 4 个 T 型单边轮（以下简称滑轮），每个门架下方配备 2 个顶升器（见图 3）。板材架 A 第 4 抽屉层为手摇抽屉层，“摇把”（见图 4）位于抽屉层中间位置，工人通过手摇将抽屉层拉出、退回。

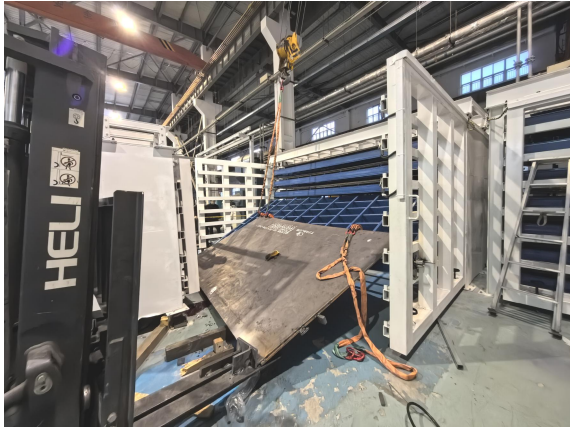
图 5 事发现场情况

事发现场共有4个板材架，板材架A位于西北侧（见图5），2个门架已打开，板材A门架长约2.4米，东侧门架向外（东侧）明显偏移；第4抽屉层末端卡在货架主体内，至地面约为1.4米，前端向下脱落，东南角滑轮与东侧门架焊接（见图6），西南角被铁架支起（见图7），与西侧门架最长距离约25厘米；第4抽屉层上放置2块板材，2块板材焊接在一块，板材向地面滑落，与地面形成夹角约40度，板材西北侧挂着吊具与吊钩相连，东北侧挂着吊具，东南角下方为叉车货叉，货叉上已做防滑焊接处理，西南角下方垫有木方，用铁板与板材架B的门架进行了焊接处理；板材架A西侧边沿与板材架B西侧边沿在同一水平线上，板材架B门架处于关闭状态，东侧与地面固定装置已拆除，下方垫有木方，东北角与板材相邻位置有血迹（见图8）。

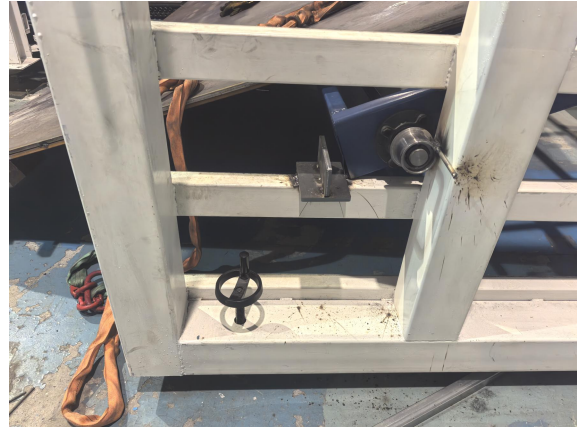
图 6 东南角滑轮焊接情况

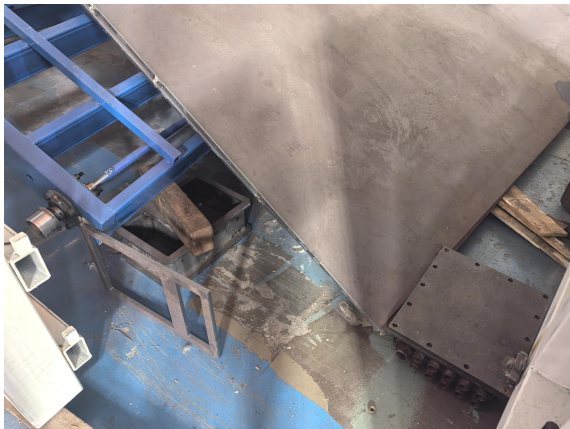
图 7 抽屉层西南角情况

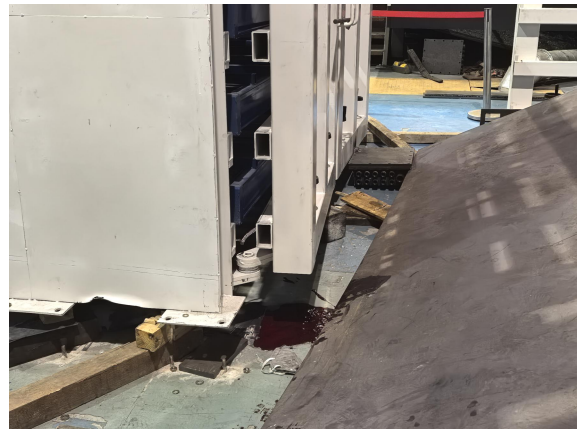
图 8 工人受伤位置

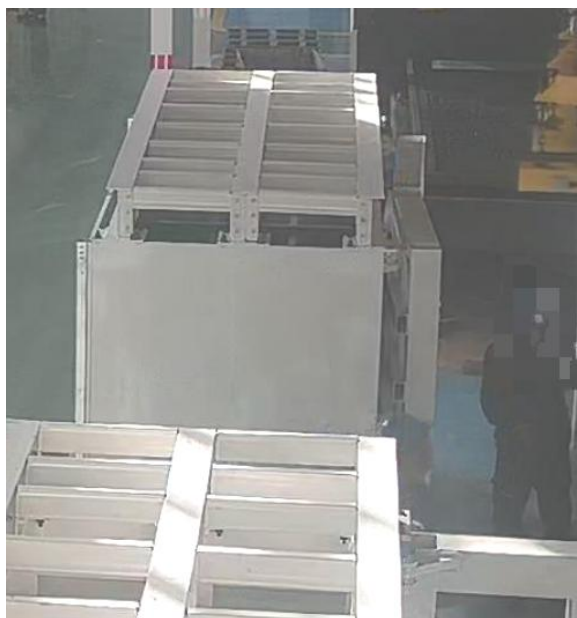
提取板材测试，李连涛负责操作起重机械，贾某某负责抽屉层的拉出、退回。根据监控视频显示，14 时 18 分，贾某某跟李连涛说要吊一块 14 毫米厚的钢板，李连涛去更换吊具，换完后操作起重机械将吊具向板材架 A 方向移动，贾某某负责打开板材架 A 的门架，目测与货架主体轨道对直后，拧好顶升器，从下向上逐层将抽屉层摇出再退回；14 时 22 分，李连涛将吊具运至板材架 A 抽屉层上方，当贾某某将第四抽屉层快摇到末端时（见图 9），第四抽屉层脱落，该抽屉层上的钢板向外滑出，贾某某向后倒退，受板材架 B 阻挡未能躲开，钢板砸中贾某某右小腿（见图 10），李连涛立即呼救，现场人员立刻赶来救援，并拨打 120 和 119；14 时 42 分，120 工作人员赶到现场；14 时 58 分，消防救援人员赶到现场；15 时 40 分，贾某某被救出，送至首都医科大学附属北京积水潭医院救治。

图 9 事发前贾某某站立位置

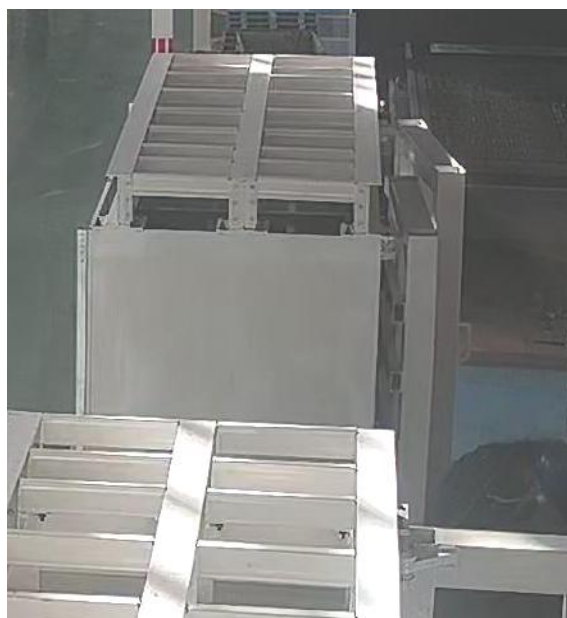
图 10 事发时情况（监控截图）

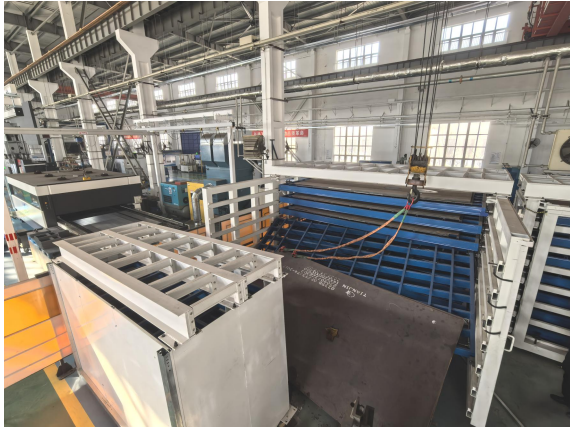
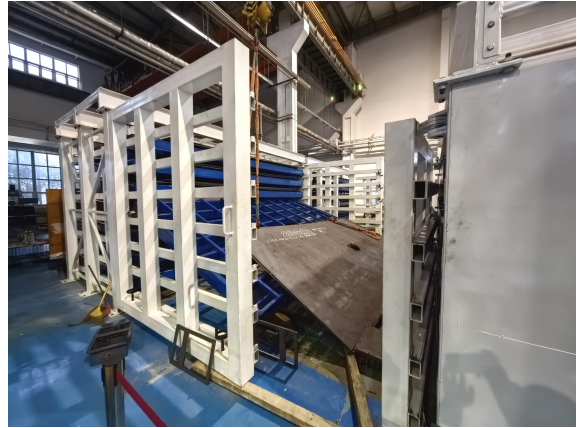
（三）现场布局不合理。事发时，板材架 A 门架打开后与板材架 B 之间的距离约为 1 米（见图 11、12），贾某某使用板材架 A 第四抽屉层时，需要站在板材架 A 正南侧中间位置进行操作，当贾某某发现抽屉层滑脱后采取向后倒退避险，由于板材架 B 的

阻挡未能躲开，最终导致事故的发生。因此，事发现场板材架 A 与板材架 B 的布局存在安全隐患。

图 11 板材架 A、B 布局情况      图 12 使用时板材架 A、B 之间距离
