# 北京大兴国际机场生活服务设施二期工程 “8·25”一般淹溺事故调查报告

大兴区事故调查组

2024 年 11 月

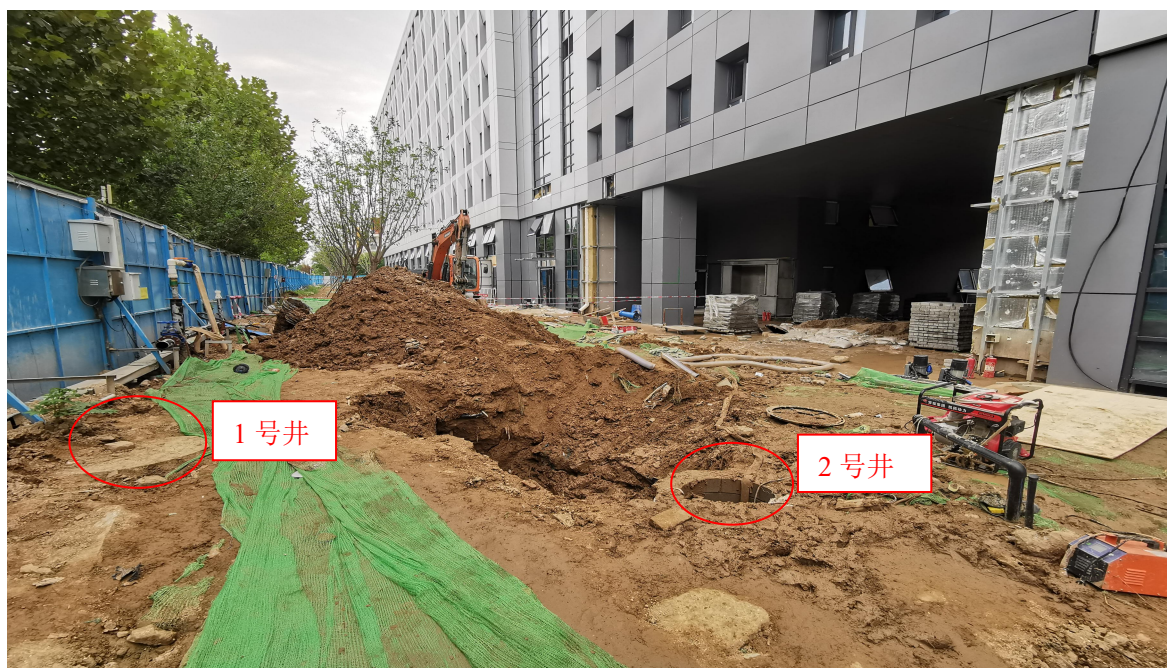
事发作业现场位于该项目1号楼和2号楼连廊北侧，该区域内有2个市政管井，分别为大市政给水阀门井（以下称：1号井）和小市政水表井（以下称：2号井）（见图1），1号井与2号井直线距离约3米。1号井内，有一根给水管线南北向穿过井室，管线上装有阀门，用于控制给水开关（见图2）。2号井由井筒和井室组成，井筒内径约0.6米，高约1.6米，井筒壁错落镶嵌脚蹬（见图3）。井室东西向设置，长约3.3米，宽约1.2米，高约1.7米，一根DN200给水管线及配套阀门组东西向穿过井室，管线上配套阀门组自西向东分别为承插口、截止阀A、水表、截止阀B、过滤器、止回阀、截止阀C、截止阀D、法兰，井内管道承插口与上游管道脱开（见图4）。

(图 1) 事发位置示意图 (由西向东拍摄)

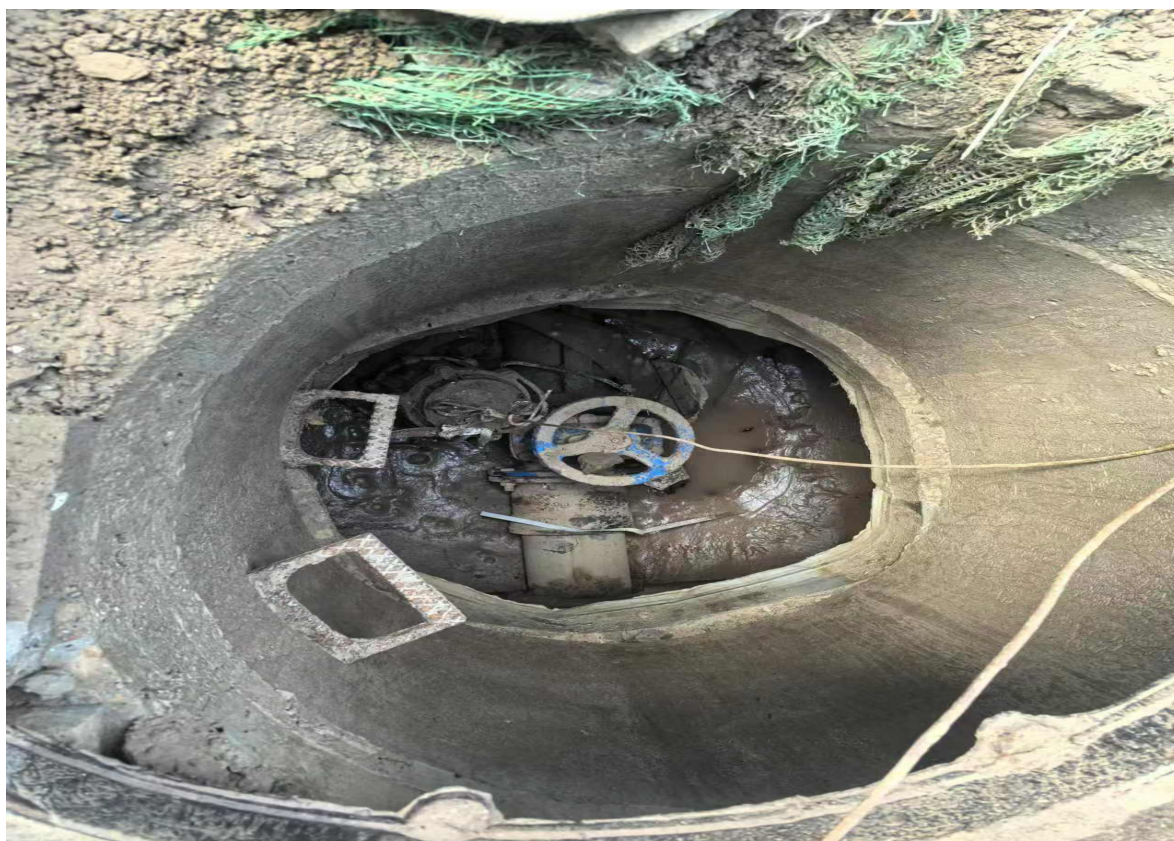
(图 2) 1 号井图示

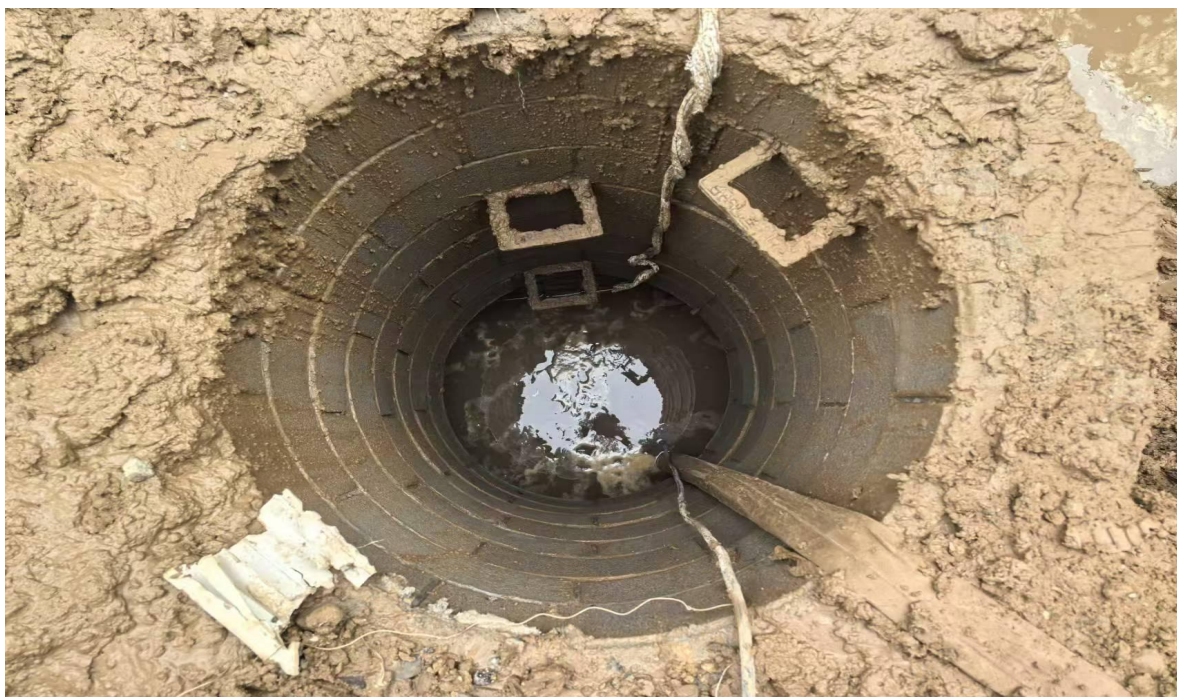
(图 3) 事发 2 号井井筒图示

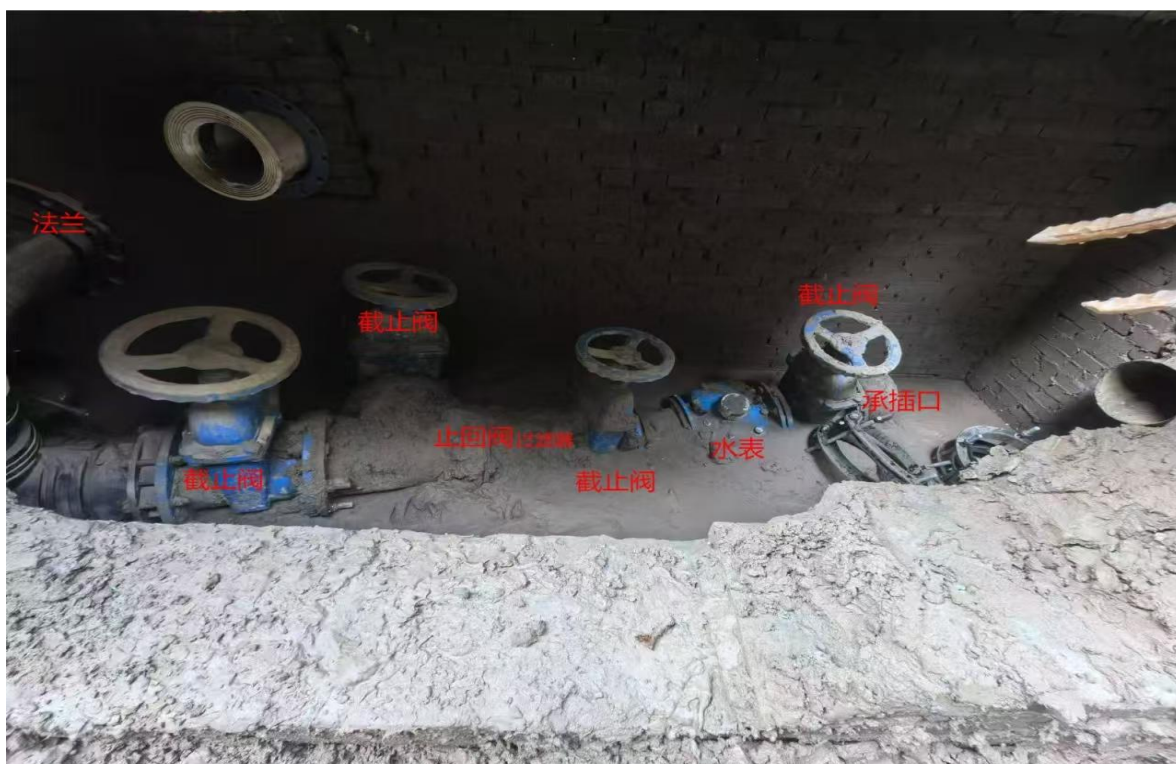
(图 4) 事发井室图示 (由北向南拍摄)

事故调查组通过现场勘验、询问调查、专家论证，认定事故直接原因为：检修作业人员在未真正关闭上游阀门情况下，维修过程中撬动法兰螺栓拆除对承插口造成扰动，导致水表井前阀门承插口与上游水管连接处脱节跑水，给水短时间大量充斥井内，作业人员未能及时逃生，造成溺亡。具体情况如下：

根据作业人员供述，事发后陈晓亮进入 1 号井内关闭阀门，其顺时针（顺时针为关闭阀门）拧了好几圈，可以说明在第二次维修漏水点时，作业人员未真正关闭上游阀门；维修过程中，作业人员撬动法兰螺栓拆除对承插口造成扰动，导致水表前阀门承插口与上游进水管连接处脱节跑水。
