# 大兴经济开发区天诚嘉业公司“7·24” 一般高处坠落事故调查报告

大兴区事故调查组

2024 年 9 月

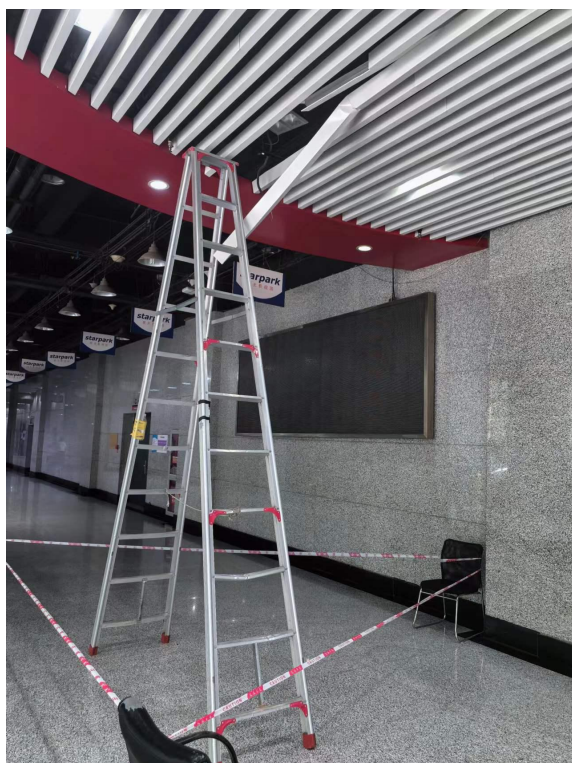
事故发生在星光影视园 D 座东厅出入口西侧（见图 1），东厅出入口上方为东西向平行排列的金属格栅吊顶，格栅上方为平行排列的灯箱，每个灯箱内有 2 个灯泡。吊顶西侧距离北侧墙体约 3 米位置有一条格栅已变形朝下脱落，另一条格栅被拆下放在其他格栅上方，此处形成一个缺口（见图 2），缺口上方有一个灯箱，灯箱电源线裸露，灯箱西侧为电源线软管，软管末端电源线裸露（见图 3）。缺口下方东西向摆放金属人字梯，支好后最高点距离地面约 3.8 米。东厅出入口西侧墙垛旁有 2 组控制开关（见图 4），分别控制格栅上方的照明灯。

图 1 现场情况  
（自东向西拍摄）

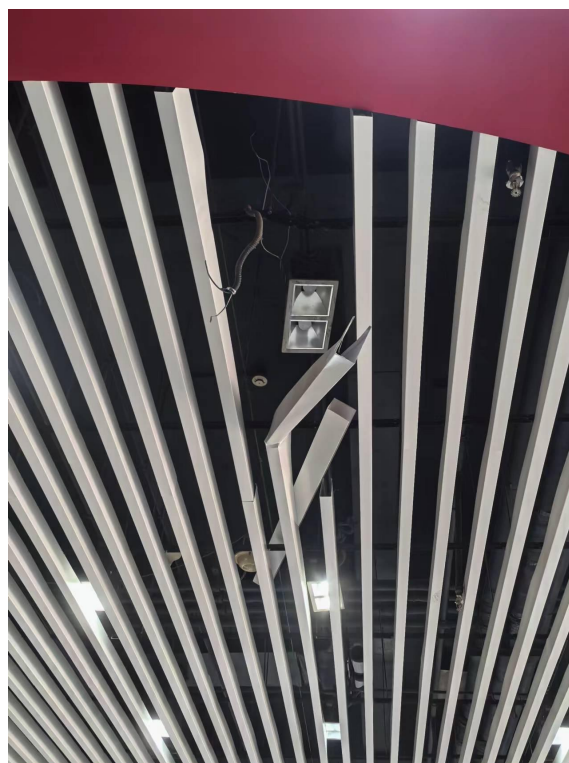
图 2 格栅缺口情况

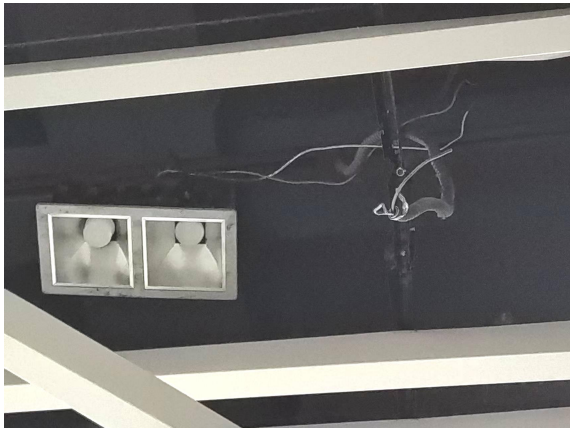
图3 电源线裸露情况

（二）拆除作业不规范。张某某在拆除照明设备时，直接剪断电源线，未用绝缘胶布包扎好，造成电源线裸露<sup>[3]</sup>，然后在未停电的情况下进行低压电气接线工作，导致发生右手与电源体至左手与金属格栅（接地体）间的电气短路情况。

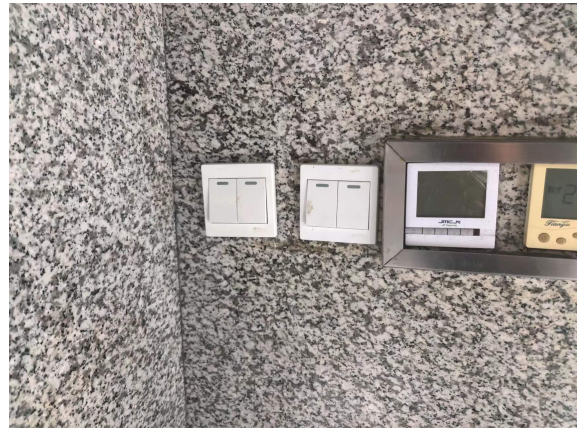
图4 照明灯控制开关

（一）停电验电不规范。根据调查询问，张某某等 3 人对照明设备维修应在停电的情况下进行，拆除照明设备时 3 人未按规定停电<sup>[1]</sup>，而是关闭开关，维修时因光线暗打开开关，安装时 3 人均未提及停电事宜，导致安装时成为带电作业，张某某未采取规范的停电验电措施<sup>[2]</sup>，未严格检查，作业时未进行验电，为触电埋下隐患。

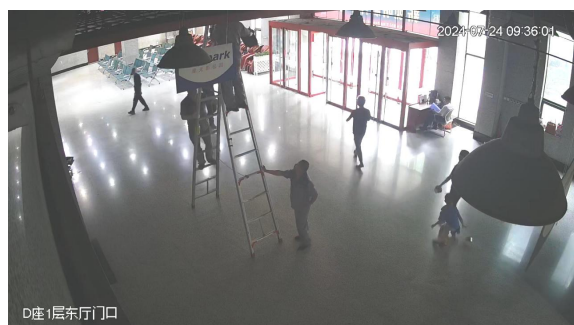
箱电源线，9 时 36 分左右灯箱被拆下（见图 5），张某某和邢海远对灯箱进行维修，由于光线太暗，王清理让韩宏伟将灯全部打开；9 时 45 分左右灯箱修好后，张某某和邢海远一同爬上梯子开始安装灯箱，王清理在下边扶梯子，三人均未提及停电事宜，邢海远站在梯子东侧手托灯箱，张某某站在梯子西侧安装（见图 6），灯箱固定好后张某某开始接线；9 时 48 分左右张某某身体出现抖动（见图 7），约 9 秒后张某某从梯子上坠落（见图 8），现场人员立即通知公司领导并拨打 120；9 时 58 分左右 120 到达现场，将张某某送至大兴区仁和医院救治，后转至北京天坛医院救治，张某某于 7 月 25 日经抢救无效死亡。

图 5 灯箱拆下时状态

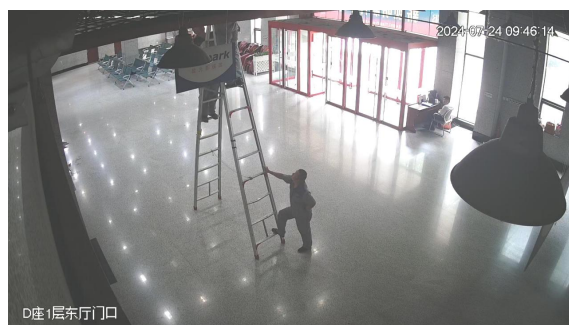
图 6 开始安装灯箱

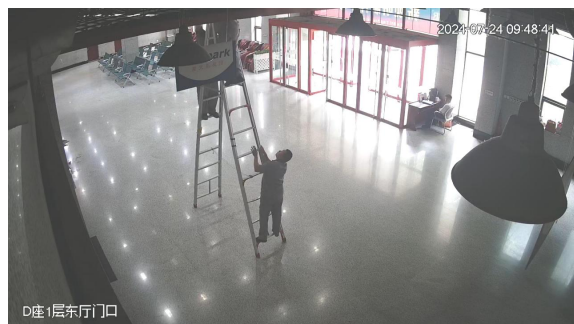
图 7 死者触电时情况

事故调查组结合现场勘验、视频资料、询问笔录、专家意见等综合分析，本次事故的直接原因是：张某某在拆除照明设备时以关闭灯的控制开关（以下简称开关）做停电处理，照明设备拆除后裸露电源线，因维修时光线暗打开开关（直至事发开关一直处于打开状态），未采取任何防护措施站在梯子约 2.75 米处进行照明设备的安装、电线路的连接，最终导致触电后从梯子上坠落。具体情况如下：

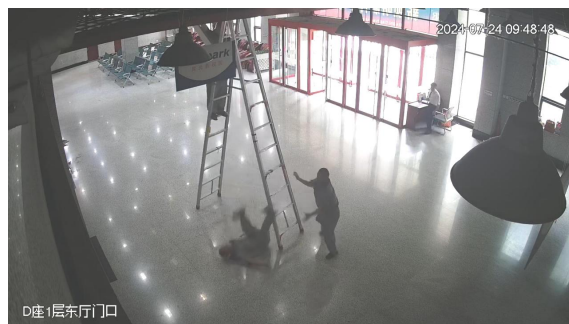
图 8 死者坠地时情况

帽、安全带等安全防护用具<sup>[4]</sup>，其触电失稳后，从梯子上直接坠落至地面，造成其死亡。
