# 北京诚智乾懋混凝土有限公司“8·14” 一般车辆伤害事故调查报告

2023年8月14日7时47分左右，位于大兴区魏善庄镇北京诚智乾懋混凝土有限公司料仓内，发生一起车辆伤害事故，造成一人死亡。

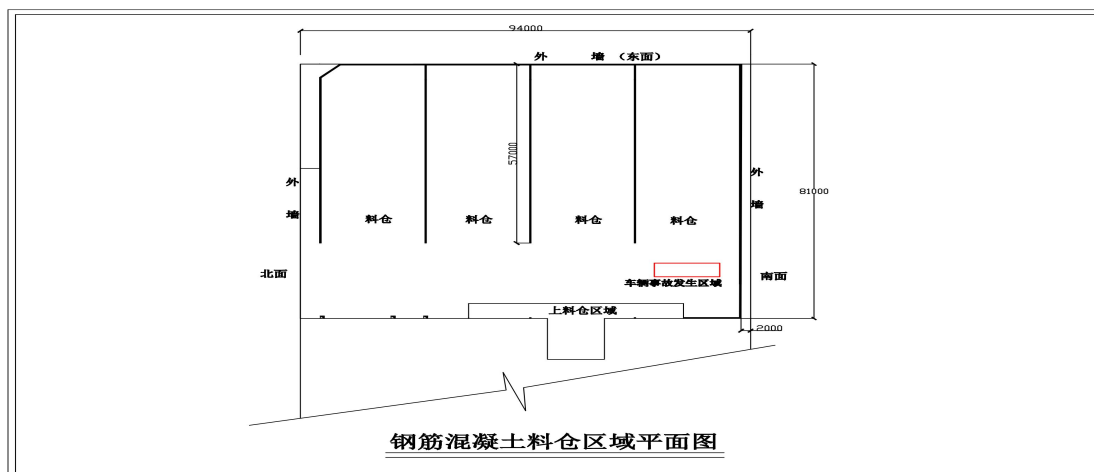
事故发生在诚智乾懋公司料仓西南侧（图 1），事发货车南北向停放，车头向南，车尾向北。货车长 6.85 米，宽 2.55 米，高 3.65 米（图 2）。该车油箱上部及油箱下方地面有血迹（图 3）。

（图 1）事发位置图示

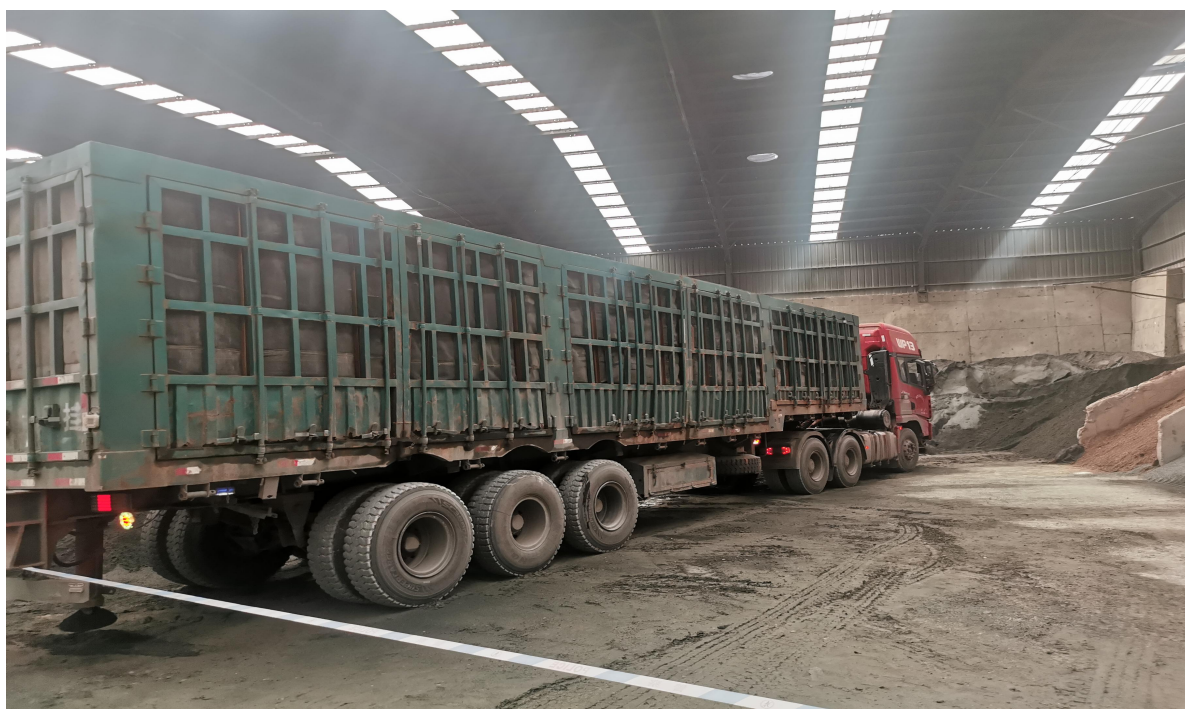
（图 2）事发运输车辆图示

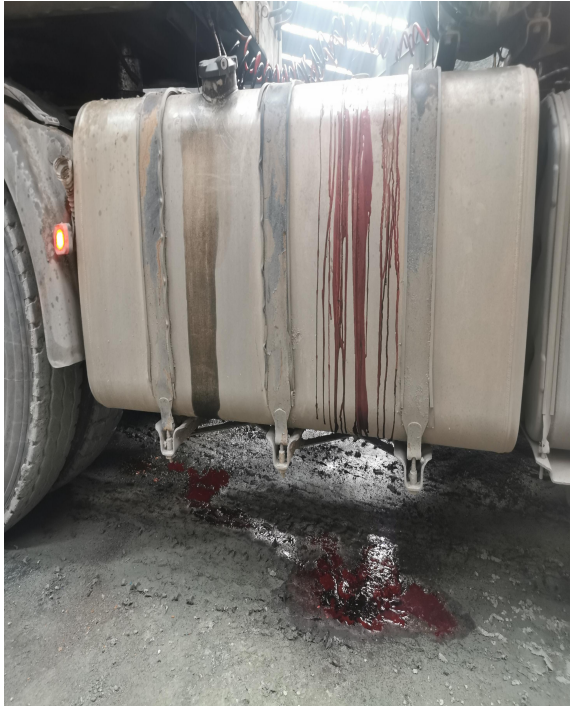
(图 3) 事发现场血迹图示

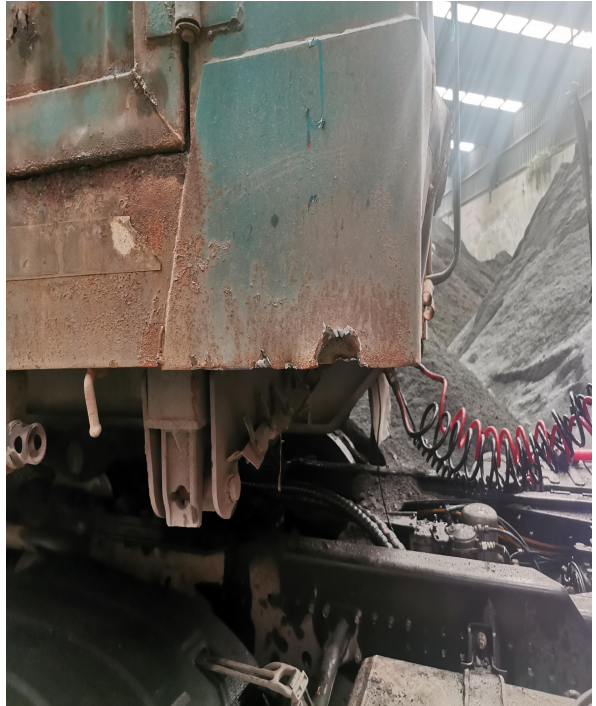
车厢右前角底部有一处约 6 厘米的豁口（图 4），车厢厢板上有两处划痕（图 5）。

(图 4) 车厢豁口图示

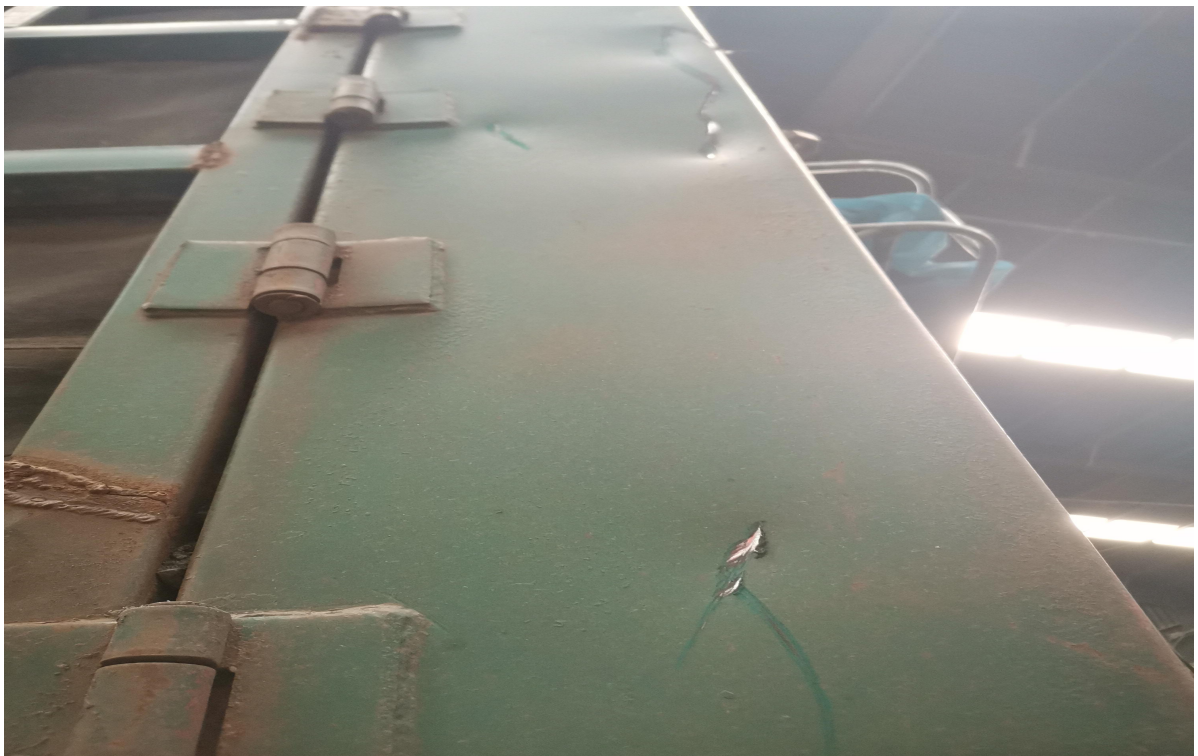
(图 5) 车厢划痕图示
