# 北京拓翌建筑工程有限公司“7·19” 一般坍塌事故调查报告

2023年7月19日9时左右,位于大兴区庞各庄镇东中堡村,北京拓翌建筑工程有限公司在组织工人进行沟槽挖掘作业过程中,发生一起坍塌事故,造成一名工人死亡。

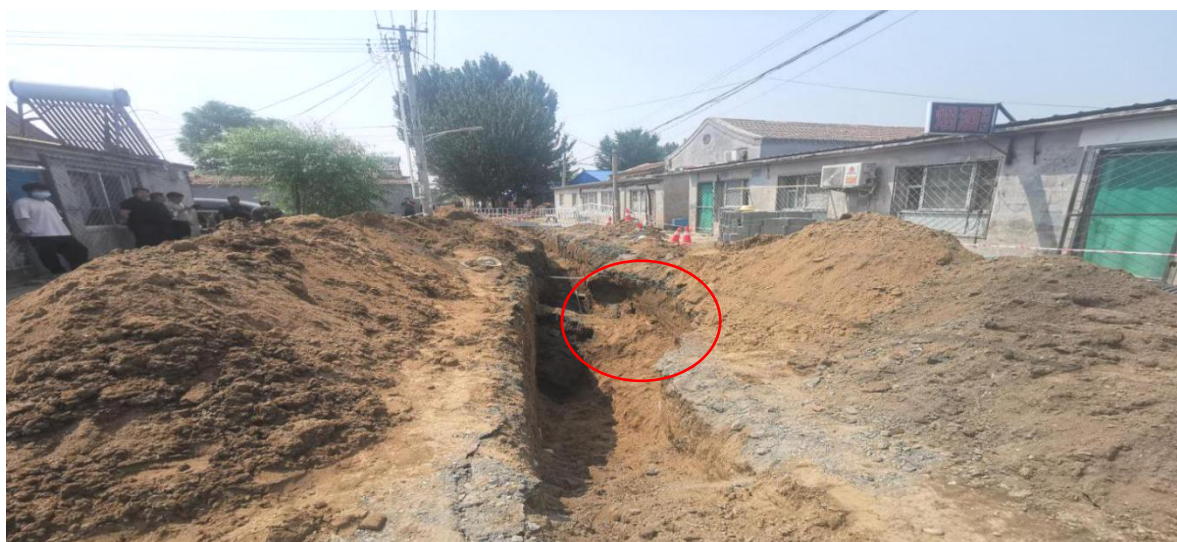
事发位置位于东中堡村中瑞巷二条，事发管沟总长度约 22.2 米，管沟宽约 0.8 米，管沟最深处约 2.74 米，坍塌处管沟两壁宽约 1.69 米。管沟两侧均有堆土，堆土与管沟边缘间距约 0.5 米，坍塌处西侧堆土高度约 1.4 米。

坍塌现场图示（自北向南拍摄）

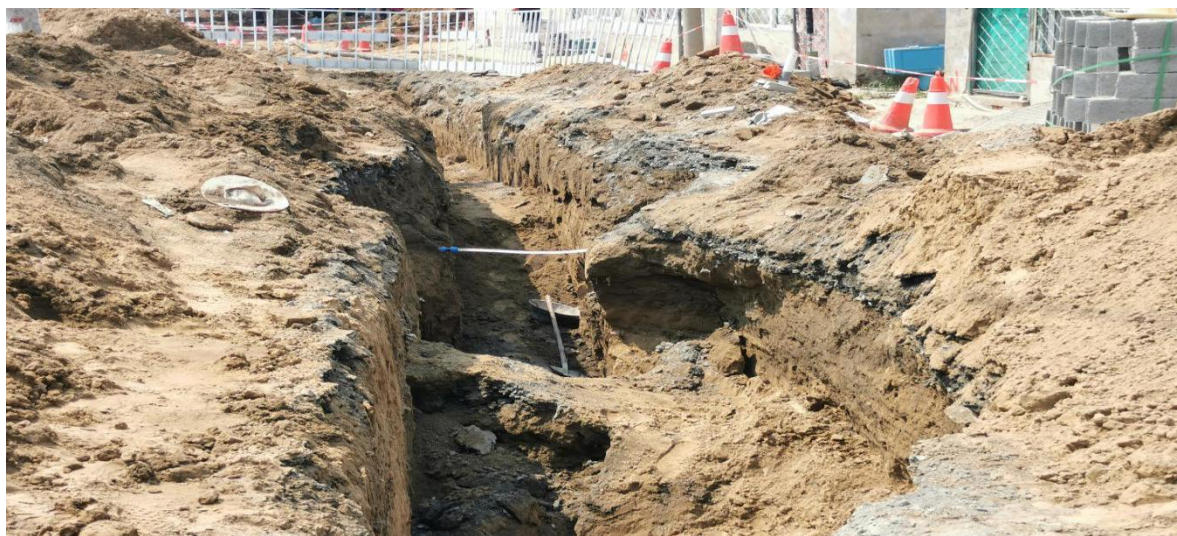
现场坍塌情况

《东中堡村污水、供水改造工程》管沟开挖施工方案 3.5、3.6 明确要求：“开挖深度大于 2.5 米小于 4 米时，采用 1:0.7 放坡开挖；根据现场实际情况特殊开挖段执行支护。”而在实际挖掘作业中，现场施工工人既未按要求放坡开挖，也未对开挖段执行支护，导致事故发生。综上，工人未按施工方案作业是事故发生的直接原因。
