**重庆市潼南区人民政府**  
**关于潼南高新区重庆砺坚金属铸造有限公司**  
**“9·19”一般灼烫事故调查报告公示**

# 潼南高新区重庆砺坚金属铸造有限公司 “9·19”一般灼烫事故调查报告

重庆市潼南区人民政府调查组  
2025 年 11 月 18 日

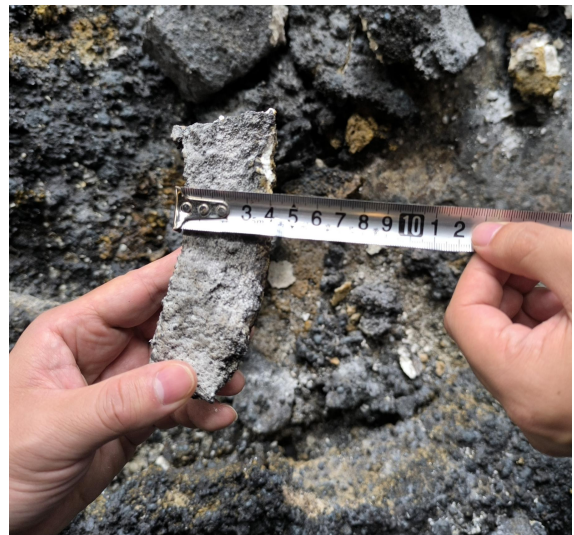
炉体熔穿部位勘察：经现场查看，该炉体水冷感应线圈内径为 620mm（图 1），中频炉内耐火层厚度为 40mm（图 2），坍塌直径为 $\phi 450\text{mm}$ （图 3），孔洞呈不规则圆形，直径约 80-100mm，孔洞边缘有明显高温熔化痕迹，炉体内部对应区域耐火层完全破损。

图 2：中频炉内耐火层厚度为 40mm

涉事电热炉炉体耐火层实际平均厚度为 40mm，耐火层隔热性能大幅下降。在 1500℃ 以上高温铁水持续加热下，耐火层局部（炉体右侧下部）首先达到耐热极限，发生熔融破损，进而导致炉体钢板直接接触高温铁水，短时间内钢板温度急剧升高至熔点（铁合金钢板熔化温度约 1450℃—1530℃，与铁水温度接近），最终发生炉体熔穿，高温铁水飞溅。

（二）汲取事故教训，及时堵塞安全生产漏洞。重庆砺坚金属铸造有限公司要深刻汲取事故教训，及时加强问题整改，全面堵塞管理漏洞。一要及时制定或修订完善各项操作规程，尤其是要修订完善电热炉的操作规程和异常工况处置规程，每年对操作规程的适应性和有效性进行确认，强化作业安全和技术管理，确保各项安全管理措施有效落实。二要强化设备运行安全管理，建立健全设备设施缺陷的辨识、分析、报告、处理的闭环机制并持续改进，动态更新设备检查、预防性维护计划，严禁“带病运行”。三要规范开展作业人员三级安全生产教育培训，如实告知作业场所、工作岗位存在的安全风险、防范措施和应急处置措施。

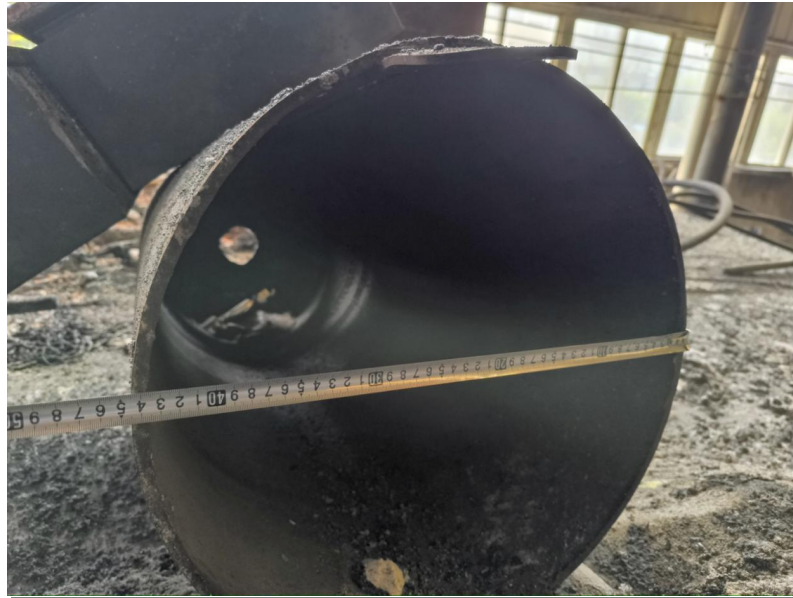
图 3：坩埚直径为  $\phi 450\text{mm}$
