# 房山白杨东路（长于南大街-清苑南街）道路和管线工程“4·18”一般高处坠落事故调查报告

2026年4月18日13时15分许，位于房山区白杨东路（长于南大街-清苑南街）道路和管线工程施工现场，发生一起人员高处坠落事故，造成1人死亡。

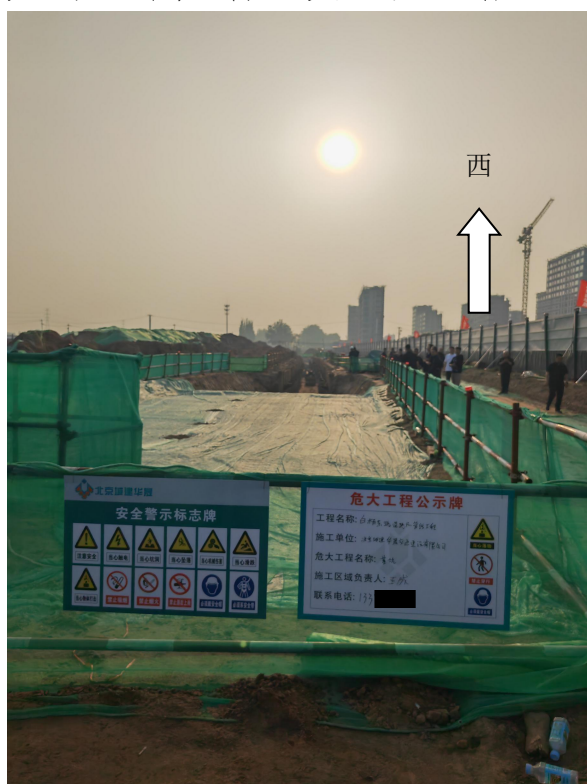
槽为东西走向，槽宽约 3 米、深约 2.8 米。沟槽东侧设有上下安全梯，搭设沟槽临边防护栏杆和防护网，悬挂安全警示标志牌、危大工程公示牌、基坑爬梯和临边防护验收牌等。沟槽内采用钢板桩支护，钢板桩内侧设有对称焊接的钢牛腿，钢围檩落于钢牛腿上方。王 X 卫头部向西躺于沟槽底部，头部附近有钢围檩，距其约 2 米处有一黄色安全帽。

图 1 事发沟槽东侧

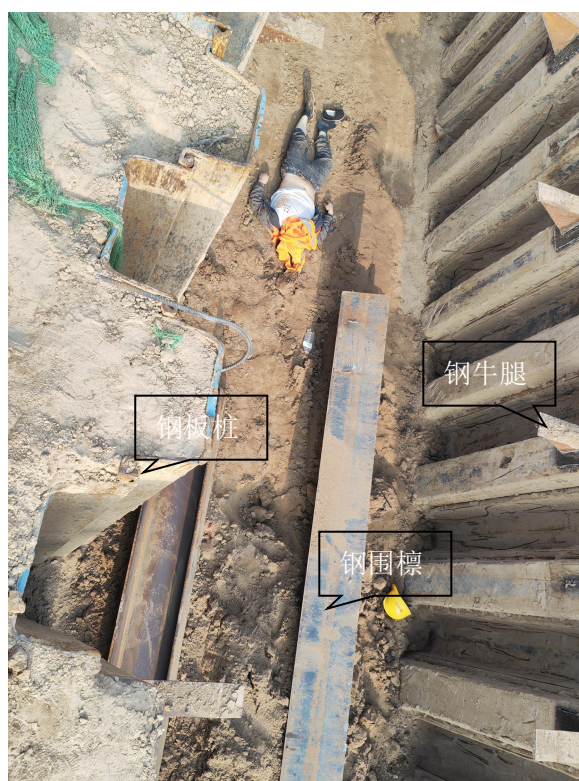
图 2 事发现场

通过询问相关人员、现场勘查、查阅资料，综合分析本起事故的直接原因为：王 X 卫在午休期间私自进入施工危险区域，违规翻越沟槽临边防护栏杆，不慎坠落至沟槽内死亡，导致事故发生。

城建华晟公司要深刻汲取事故教训，加强对承揽施工项目的安全生产管理工作，压紧压实各项安全生产规章制度和责任制的落实。要进一步增强对非常规时段危大工程施工现场的人员值守、巡查频次和在岗抽查等，全面强化现场危险源管控，及时发现和消除各类安全隐患。企业主要负责人要切实履行安全生产第一责任人的法定职责，常态化对安全生产工作进行督促、检查，坚决杜绝类似事故再次发生。
