# 房山青龙湖北京智阳建筑工程有限公司 “4·27”一般车辆伤害事故调查报告

2026年4月27日9时40分许，位于房山区青龙湖镇坨里村北京智阳建筑工程有限公司砂石临时资源化处置场内，发生一起车辆伤害事故，造成1人死亡。

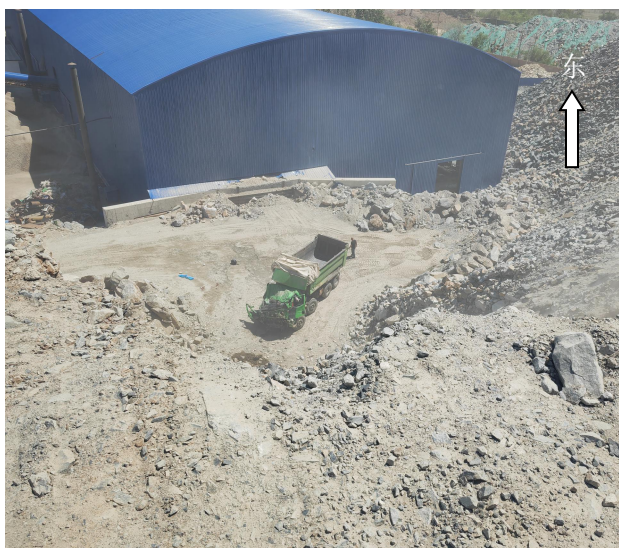
图 1 事发现场

经现场勘查，事发位置为智阳建筑公司砂石临时资源化处置场内 3 号车间西侧料堆，料堆底部地面处有一绿色自卸货车，车头朝向料堆，车辆驾驶室严重受损。车辆坠落位置为该料堆卸料平台，平台距料堆底部高 10 余米，平台最大宽度约 20 米，部分平台边缘用渣石修筑挡车墙，事发平台边缘处有车辆行驶痕迹。事发平台未设置安全警示标识，平台车辆坠落处未设置车挡等车辆防坠措施。

通过询问相关人员、现场勘查、查阅资料，综合分析本起事故的直接原因为：司机平 X 安全意识不足，在料堆平台处驾驶自卸货车卸料过程中，车辆失衡翻下料堆，导致事故发生。

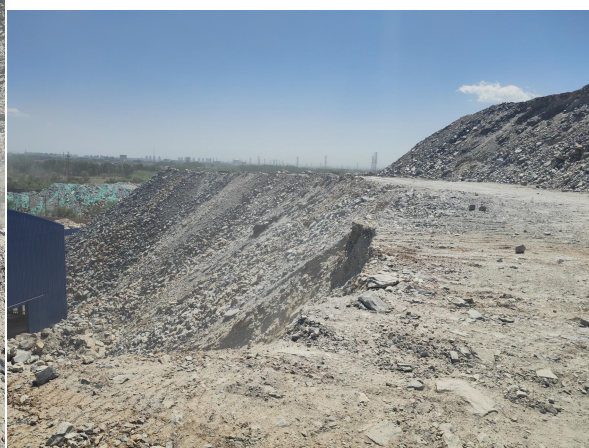
图 2 事发料堆平台

1. 智阳建筑公司作为处置场经营管理单位，根据处置场现状，调查组认为对其料堆平台货车卸料环节，应当参照《金属非金属矿山安全规程》（GB 16423—2020）第 5.5.2.3<sup>[1]</sup>和第 5.5.2.4<sup>[2]</sup>条进行管理。智阳建筑公司对场内运输司机安全生产教育和培训不到位，未保证从业人员具备必要的安全生产知识，熟悉有关的安全生产规章制度和安全操作规程；料堆平台未设置安全警示标志，事发卸料平台部位缺失车挡等车辆防坠安全防护措施；未采取技术、管理措施及时发现并消除料堆平台卸料作业

智阳建筑公司要深刻汲取事故教训，严格落实安全生产主体责任。要聚焦车辆运输、装卸作业、生产加工等关键环节，对不同岗位从业人员开展针对性安全教育培训，确保从业人员具备必要的安全知识，熟悉岗位安全要求，强化风险防范意识和应急处置能力。要对场区内具有较大危险因素场所开展全面排查，规范

设置明显的安全警示标志，并将安全警示标志设置与维护纳入日常安全检查必查内容。要严格落实安全分级管控和隐患排查治理双重预防工作机制，开展全覆盖、拉网式隐患排查，建立隐患排查台账，明确隐患位置、风险等级、整改措施、责任人和整改时限，实行闭环管理。企业主要负责人要切实履行安全生产第一责任人的法定职责，常态化对安全生产工作进行督促、检查，重点检查安全培训、隐患排查治理、现场安全管理等制度落实情况，及时发现并消除料堆卸料、场内运输等环节存在的事故隐患。
