# 房山霞云岭中工恒润（北京）建筑工程有限公司 “12·17”一般起重伤害事故调查报告

“12·17”事故调查组

2026年4月

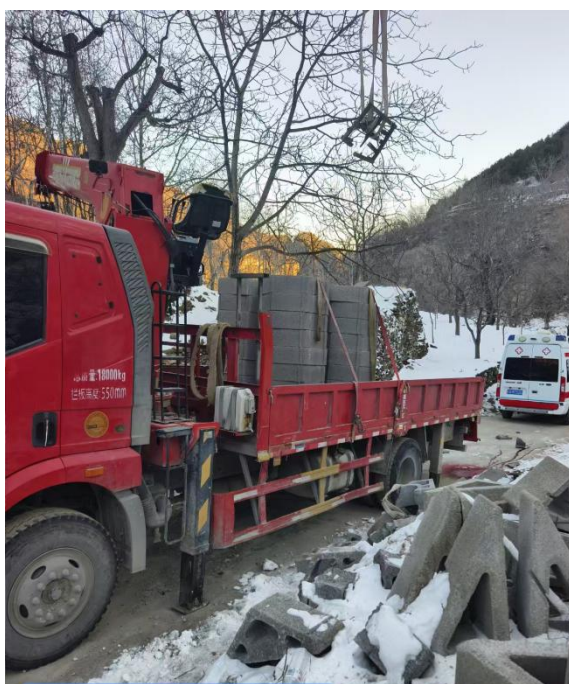
图1 事发现场

1. 现场勘查情况。事发地点位于房山区霞云岭乡三流水村大洼口附近,距离大洼口蓄水池施工点位约20米。现场解放牌红色重型栏板货车(车牌号京AZG228)车厢前部有4组硅砂砖、每组8块,硅砂砖堆放在木质托盘上;车厢后部有散落破损的硅砂砖,车厢西侧有一黄色安全帽;车厢尾部西侧及其下方地面处

有明显血迹。货车北侧有一徐工牌黄色汽车起重机（车牌号京ADH313），汽车起重机吊臂处伸展状态，两条吊带穿过木质托盘挂于汽车起重机吊钩，木质托盘部分损坏断裂。

通过询问相关人员、现场勘查、查阅资料，综合分析本起事故的直接原因为：在使用汽车起重机通过吊带吊运硅砂砖作业过程中，现场作业人员未将木质托盘、硅砂砖等绑扎牢固<sup>[1]</sup>；事发时站在起吊物下方的货车车厢内，未与起吊物保持安全距离<sup>[2]</sup>，刘军被坠落的硅砂砖砸中致亡，导致事故发生。

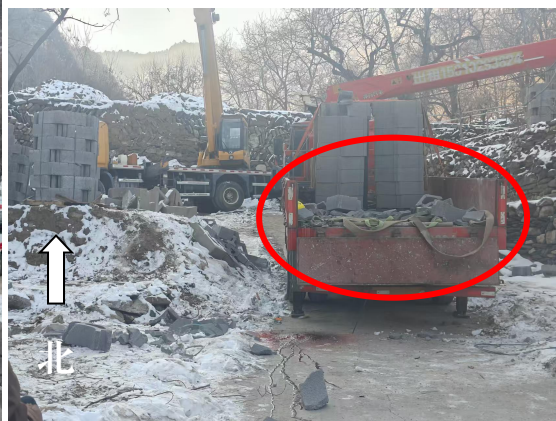
图2 事发死者作业位置

起重机司机)等人员进行硅砂砖材料二次倒运,为复工前做准备工作。7时30分许,刘X、杨X清乘坐李X驾驶的解放牌重型栏板货车,货车运载7组硅砂砖(每8块硅砂砖为一组,每组采用木质托盘承载),从霞云岭村山下材料存放处运送至三流水村大洼口附近。随后,刘X、杨X清负责挂钩协助吊装,彭X伟操作汽车起重机将硅砂砖吊运至蓄水池施工点位。8时许,刘X、杨X清站在货车车厢内,将两条吊带从木质托盘间穿过,吊带两端挂在汽车起重机吊钩上,并用手势告知彭X伟起吊,硅砂砖上升高度约4米时,硅砂砖突然掉落,将位于货车车厢内的刘X砸中,造成刘X受伤倒地。
