# 房山青龙湖镇第一再生水厂（房山）扩建工程 “3·21”一般物体打击事故调查报告

“3·21”事故调查组

2025年7月

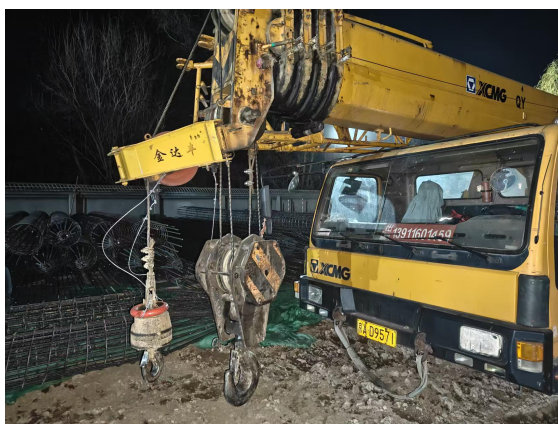
图 1 涉事汽车起重机

经现场勘查，事发地点位于房山区青龙湖镇大马村东南侧的青龙湖镇第一再生水厂（房山）扩建工程内，生物池西南角护坡桩施工位置。作业桩孔北侧有一台挖掘机，南侧有一台长螺旋钻机。涉事汽车起重机位于作业桩孔东南侧，车头向东、车尾向西，该车辆起升高度限位器下方连接一钢丝绳，钢丝绳端部磨损断裂。

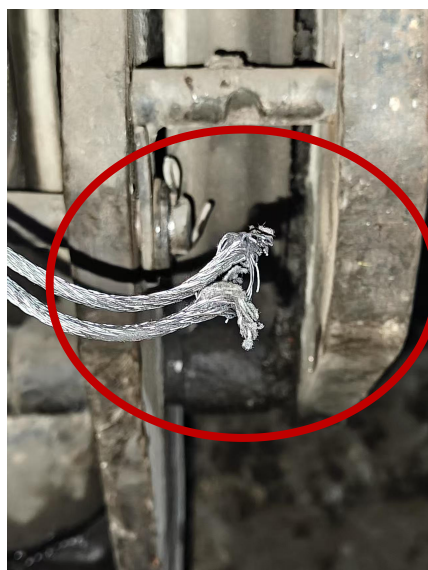
图 2 钢丝绳断裂状态

通过询问相关人员、现场勘验、查阅资料，综合分析本起事故的直接原因为：在施工作业中，汽车起重机限位器重锤由于固定用螺栓脱落、连接钢丝绳断裂，造成重锤脱落抛出，砸伤地面现场施工人员，导致事故发生。

北京弘华基础工程有限公司要深刻汲取事故教训，严格落实企业安全生产主体责任，强化安全生产管理。要结合本单位生产经营实际情况，严格执行现场机械设备准入、使用管理要求，坚持“定人、定机、定岗”原则。针对护坡桩反插钢筋笼施工作业环节要加强对高频次作业机械设备的使用管理，每半日对作业机械设备进行日常安全检查，缩短定期检查和维护保养周期，采取技术和管理措施，及时发现并消除事故隐患。要结合各个作业岗位的特点，科学、合理开展安全生产教育和培训，确保作业人员具备相应的安全生产知识，熟悉有关的技术规范和操作规程，切实提高从业人员安全防范意识。企业主要负责人要切实履行安全生产第一责任人的法定职责，对本单位的安全生产工作进行督促、检查，及时消除生产安全事故隐患，坚决杜绝此类事故再次发生。

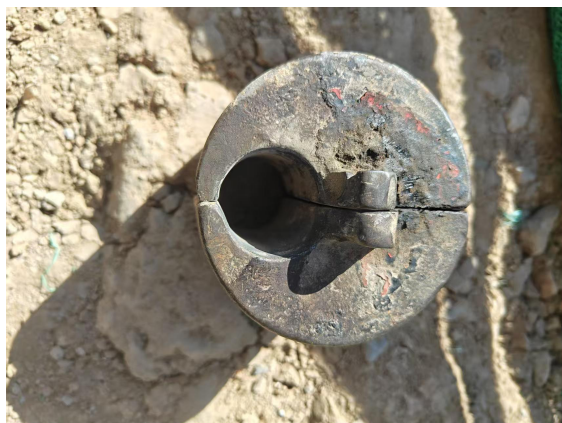
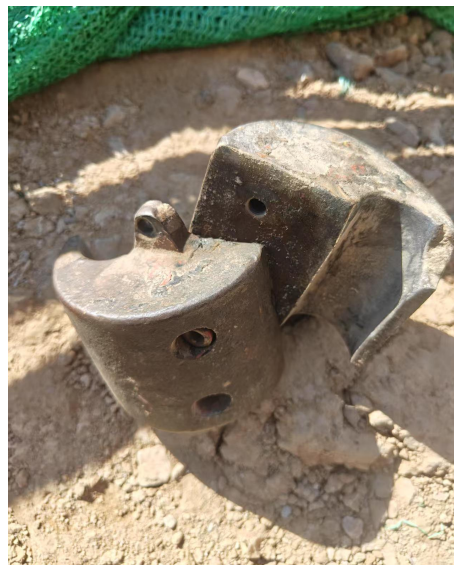
图 3 涉事重锤

现场发现汽车起重机起升高度限位器的重锤，重锤为分体式结构，由两个部分组成，通过两条螺栓接连固定。事发现场重锤仅有上侧一条螺栓，且连接松动，现场并未发现下侧螺栓。冯

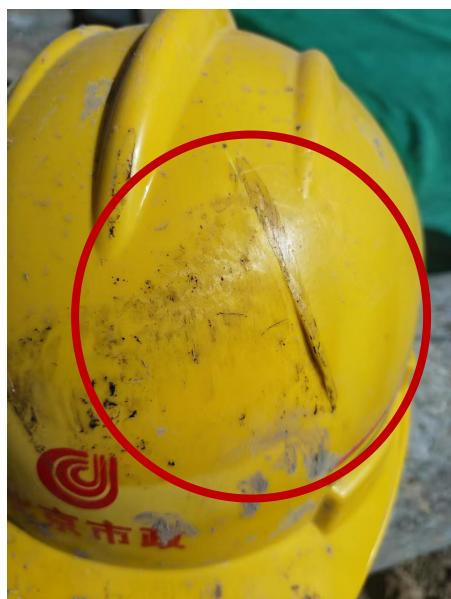
图 5 事发人员所戴安全帽

XX 佩戴的安全帽左前侧有明显裂痕。

经北京市房山区公安司法鉴定中心鉴定：冯 XX 符合被钝性物体作用于顶部致颅脑损伤死亡。

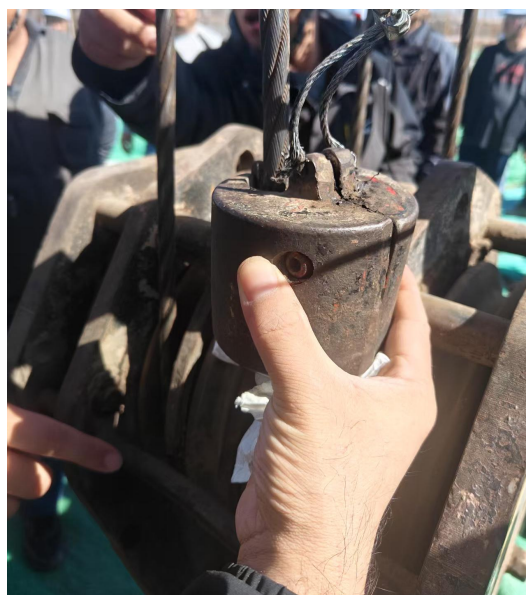
图 6 重锤还原状态

经技术调查组对涉事汽车起重机、起升高度限位器重锤进行

了现场还原。汽车起重机吊钩的钢丝绳穿过重锤内导向孔，重锤由两条螺栓连接固定。起升高度限位器安装于起重臂的头部，下方通过钢丝绳与重锤吊耳相连。当吊钩上升至设定或极限位置时，托起重锤，触发起升高度限位器，自动切断动力源，使吊钩不再继续升高。
