# 北京天太建设有限公司“9·18” 一般生产安全事故调查报告

2020年9月18日11时10分左右，北京天太建设有限公司发生一起高处坠落事故，造成一人死亡。

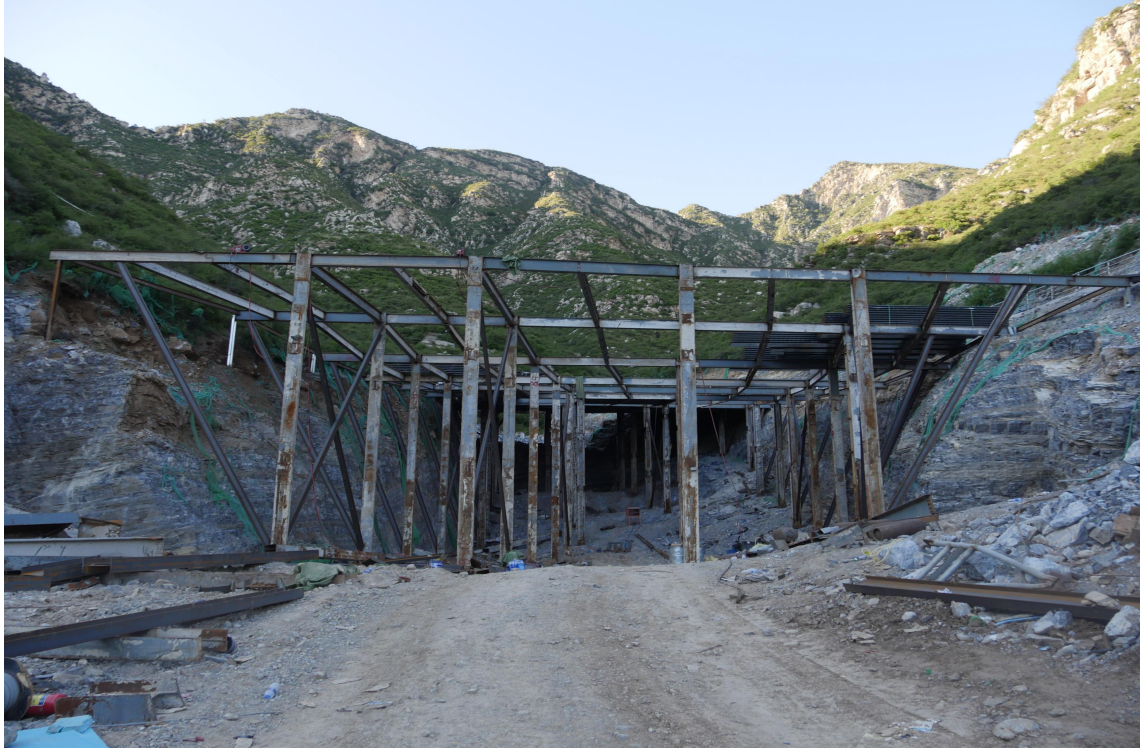
2020 年 9 月 18 日 7 时许，北京天太建设有限公司在房山区张坊镇下寺村北进行生态恢复及河道治理施工作业，现场 9 名作业人员工人，分成两组在提前搭设好的钢结构平台（距地面 11 米）上进行屋面楼层板（屋面楼层板是提前用吊车吊上去的，工人再按照编号进行铺设和固定）铺设作业，大约 11 时 10 分左右，王

XX 踩在一块未搭实的楼层板上，人与楼板一起坠落到地面。事故发生后，现场工人拨打了 120 急救电话，120 赶到现场后确认王 XX 已无生命体征。

王 XX 在 11 米高的作业面作业时未佩戴安全带，高处坠落导致事故发生。

1. 施工现场所有高处作业，都必须按有关规定设置相应的安全防护设施。

2. 悬空作业处应设立牢靠的立足点，并必须视具体情况，配备防护栏网、栏杆、安全绳或其他安全设施。
