# 北京新绿祥瑞环保科技有限公司“3·25” 一般生产安全事故调查报告

2019年3月25日13时15分许，城关街道田各庄生活垃圾卫生填埋场发生一起中毒死亡事故，造成一人死亡，一人受伤。

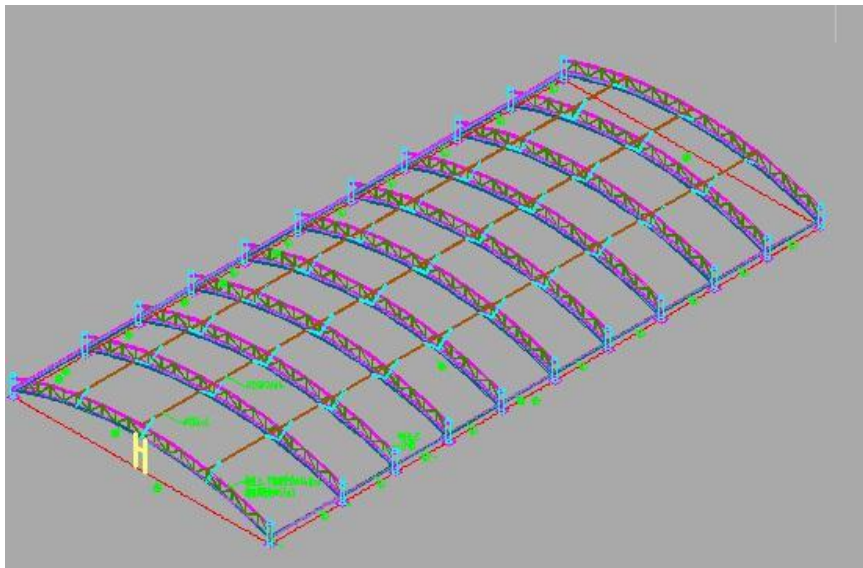
臭气治理系统主体结构示意图

该臭气治理系统主体为钢结构，顶部为桁架结构，采用 PVC 膜布（反调膜）进行密封，防止内部气体外泄。反调膜上敷设除臭管道，并在顶部穿过反调膜深入内部，负压抽取内部气体并输送至外部除臭设备（臭气治理系统以下简称“除臭棚”）。该项目于 2018 年 12 月份开始施工，2019 年 3 月项目主体完工，3 月 22 日，华宇公司发现反调膜与除臭管道连接处漏水，3 月 24 日华宇公司张 X 联系新绿祥瑞公司项目负责人景 XX，要求其安排工人进行维修。

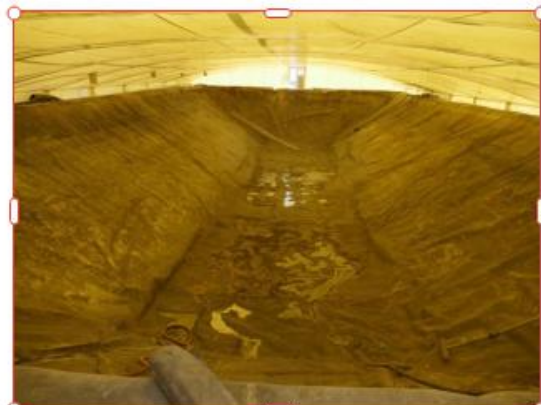
除臭棚内部

周 30° 放坡。维修部位位于除臭棚南侧（如下图所示），项目施工前将渗滤液调节池内渗滤液排除，有少量积水。事发后，死者倒在底部，伤者在斜坡处，现场未见有限空间防护装备、通风设备。

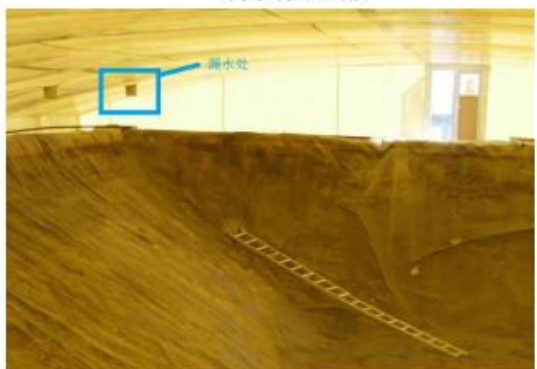
维修部位

事发渗滤液暂存池底部存在有毒有害气体,从业人员违章作业未穿戴防护用品是造成事故发生的直接原因。

事故调查组依据事故调查情况和相关鉴定结论综合认定：新绿祥瑞公司人员在未测定作业现场空气中的氧气和有害气体含量、未进行强制通风、未配备并使用隔离式呼吸保护器具、未使用安全带（绳）、无监护人员全程持续监控的情况下，现场作业人员违反《缺氧危险作业安全规程》（GB8958-2006）5.1.1、5.2、5.3.3的有关规定，进入有限空间作业时吸入有毒有害气体（如甲硫醚等），致中毒死亡。

新绿祥瑞公司要全面加强公司安全生产管理工作，依法完善本单位的安全生产责任制，加大安全生产资金投入，全面提升安全生产条件。要建立符合法规标准的有限空间作业操作规程、危险作业管理制度并严格落实，定期开展事故应急演练；针对有限空间作业，依法依规开展安全培训教育和技术交底，保证作业人员具备安全操作、应急处置等知识和技能；监督、教育从业人员按照使用规则佩戴、使用劳动防护用品。
