# 宁夏瑞鸿韦二矿业有限公司（韦二南井） “2·10”一般顶板事故调查报告

宁夏瑞鸿韦二矿业有限公司（韦二南井）

“2·10”事故调查组

2025 年 3 月

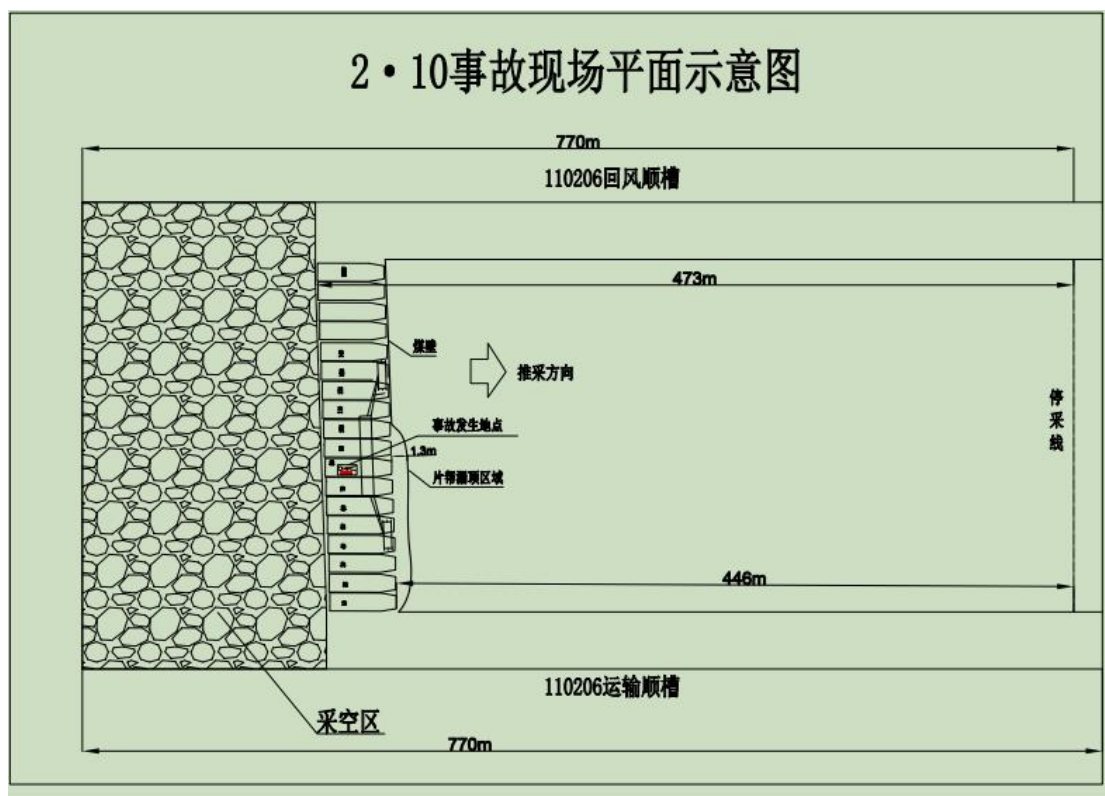
煤机割完机头后，上行扫浮煤运行至 4<sup>#</sup>-14<sup>#</sup>液压支架处。由于运顺皮带机尾跑偏皮带撒煤，采煤机停机，韩某某去处理运顺皮带机尾跑偏。采煤机停机后，负责 8<sup>#</sup>液压支架范围顶板维护工作的支架工马某某，看见 8<sup>#</sup>液压支架底梁下吊挂的单体支柱吊挂歪斜、影响采煤机割煤，便爬上采煤机去处理，突然顶板掉落一大块矸石，马某某见状随即从采煤机上跳下，在 9<sup>#</sup>液压支架处的齐某某听见顶板有异响，及时闪躲在 9<sup>#</sup>液压支架立柱后，马某某被大块矸石（长 2.1m, 宽 1.2m, 厚 0.5m）挤压在 8<sup>#</sup>液压支架立柱间。负责 3<sup>#</sup>液压支架范围顶板维护工作的支架工马某某从下方约 8m 远听见响声，立即上来与齐某某等人展开救援。

事故发生在韦二南井 110206 综采工作面 8<sup>#</sup>液压支架处，工作面 6<sup>#</sup>、7<sup>#</sup>、8<sup>#</sup>液压支架范围顶板破碎漏顶，顶板直接顶为粉砂岩，厚度约 1.16m，基本顶为细粒砂岩，厚度约 9.91m。为预防工作面顶板破碎漏顶，制定了《韦二南井 110206 综采工作面过顶板破碎带安全技术措施》，采用液压支架前探捆绑单体液压支柱加木板梁蓬顶临时支护顶板。事故发生后，片帮漏顶区域 7<sup>#</sup>-16<sup>#</sup>液压支架范围长约 13m，宽约 1.1m，高约 2-3m。

事故的直接原因：支架工马某某爬上采煤机处理单体支柱时，被突然掉下的大块矸石挤压导致事故发生。

1. 重大灾害治理不到位。综采工作面不能连续回采，只能采取分段割煤，释放瓦斯，导致引起应力集中，煤壁松软片帮，形成伞檐，导致架前空顶。

3. 安全风险研判不到位。对综采工作面顶板破碎，片帮漏顶严重，综采支架未设护帮板等风险重视不够，未及时采取注浆加固、临时支护等管控措施。

（一）强化作业安全管理。要重点对顶板管理开展专项风险辨识和隐患排查，严格执行敲帮问顶，严禁空顶作业，严格监督执行，切实把各项规程和措施内容落实到班组和岗位，坚决杜绝违章作业行为发生。

（三）加大重大灾害治理力度。要采用综合治理瓦斯措

施，做到超前预抽，抽采达标，一面一策。对区域瓦斯治理效果，应经过第三方安全中介机构进行鉴定，符合安全开采条件后方可进行回采。
