# 马昌营镇前芮营村电力改造工程“2021·11·2” 一般生产安全事故调查报告

马昌营镇前芮营村电力改造工程“2021·11·2”

一般生产安全事故调查组

2026年6月12日

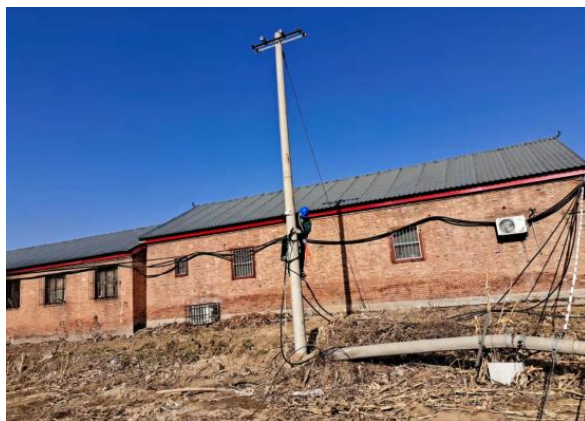
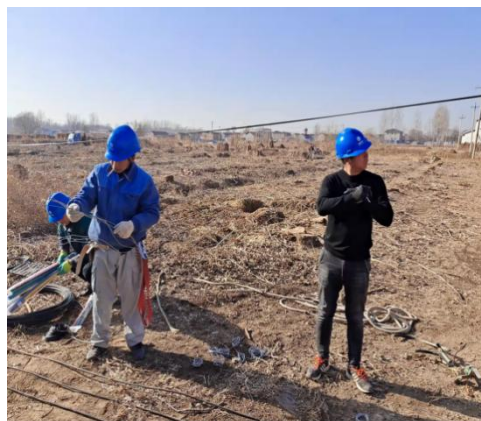
事发现场位于平谷区马昌营镇前芮营村村东侧养殖小区线路改造工程（街道路灯安装）现场，事发当时新立电线杆已完成，施工工人贾某林上到新立线杆东侧约 1 米处的旧电线杆上方解除线杆上的线缆，操作过程中旧线杆失衡倒地，贾某林随着旧电线杆坠落地面受伤。

(2021 年施工阶段现场照片)

事故调查组综合分析：施工人员贾某林在更换电线过程中将用作拉线的线缆剪断，操作失误导致电线杆失衡并致其坠落地面，是该起事故的直接原因。

（一）北安中昊公司要深刻汲取本次事故教训，全面压实企业安全生产主体责任，严格落实从业人员岗前安全教育培训与电力线路高处作业专项安全技术交底，规范劳动用工管理，配齐并监督作业人员规范使用安全防护用品，强化施工现场安全监护与隐患自查自纠，坚决杜绝违章操作、违规作业行为，全面提升企业安全管理水平。

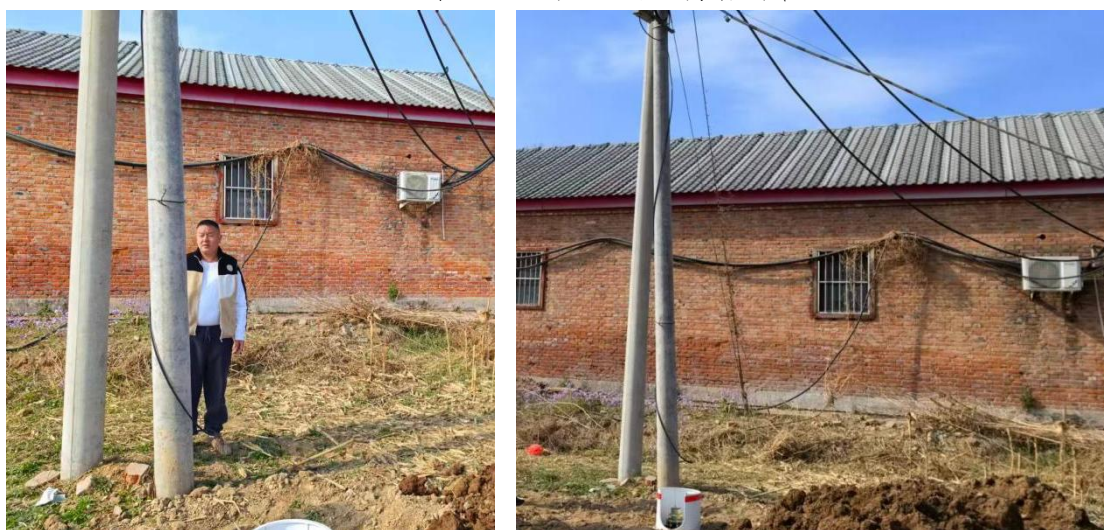
(2026 年 3 月 30 日勘验时现场照片)
