# 北京路通达峰市政工程有限公司“3·20” 一般生产安全事故调查报告

调查认定，北京路通达峰市政工程有限公司“3·20”事故是一起一般生产安全责任事故。

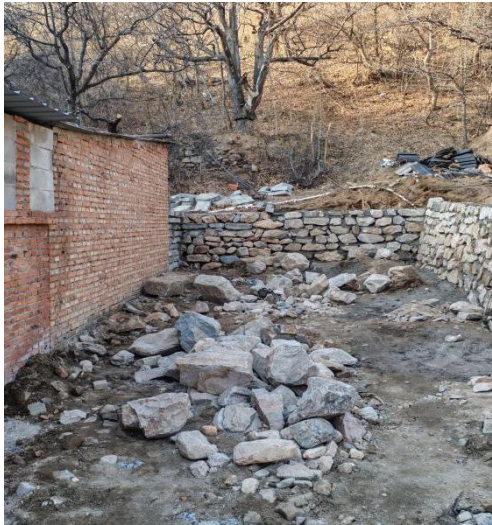
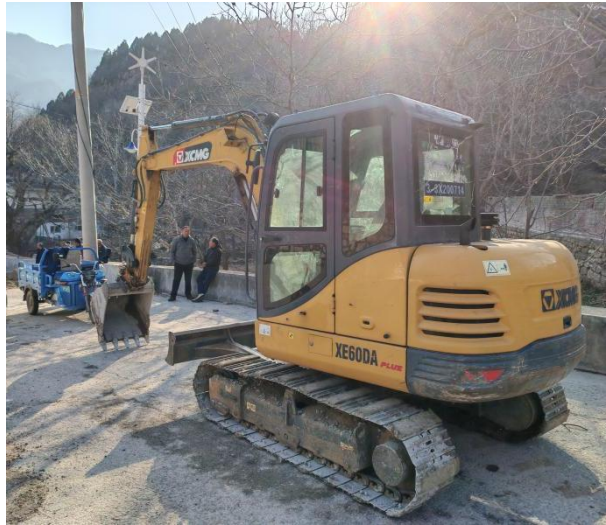
（事发现场照片）

事发现场位于平谷区镇罗营镇玻璃台村西北侧山坡处，事发当时施工人员正在进行新建挡土墙砌筑施工，事发现场停放一辆“徐工 XE60DA”型号挖掘机，地面散落存放用于修建挡土墙的块石等材料。

2026年3月20日早上7时许，路通达峰公司劳务队负责人姜\*\*带领8名劳务人员到达镇罗营镇玻璃台村西北侧山坡处施工现场开始砌筑挡土墙，挖掘机驾驶员王\*\*驾驶“徐工XE60DA”型号挖掘机配合劳务工人平整场地、运输建筑材料等。12时许，挖掘机驾驶员王\*\*驾驶挖掘机倒车过程中，挖掘机铲斗左侧部位将站在挖掘机左前方的姜\*\*挤压到旁边的墙体处受伤，王\*\*随即

挖掘机驾驶员王\*\*在倒车行驶过程中未有效观察车辆周围施工人员情况；同时姜\*\*在挖掘机倒车过程中未及时采取避让等措施，是造成该起事故的直接原因。

（一）路通达峰公司要深刻汲取“3·20”一般生产安全事故教训，举一反三，切实落实企业安全生产主体责任，严格按照国家法律法规和相关标准规范的规定，加强安全生产教育和培训，提高从业人员的安全意识和技能，建立健全并落实生产安全事故隐患排查治理制度，及时发现并消除事故隐患，强化施工现场管理，禁止违章指挥、违章作业、违反劳动纪律行为。
