# 昌平医疗器械城项目“4·3” 一般生产安全事故调查报告

2026年4月3日8时50分许，位于昌平区马池口镇昌平医疗器械城项目，江苏城东建设工程有限公司在2号楼五层进行立板作业时，蒸压加气混凝土板倾倒砸中工人蔡力君，事故造成1人死亡。

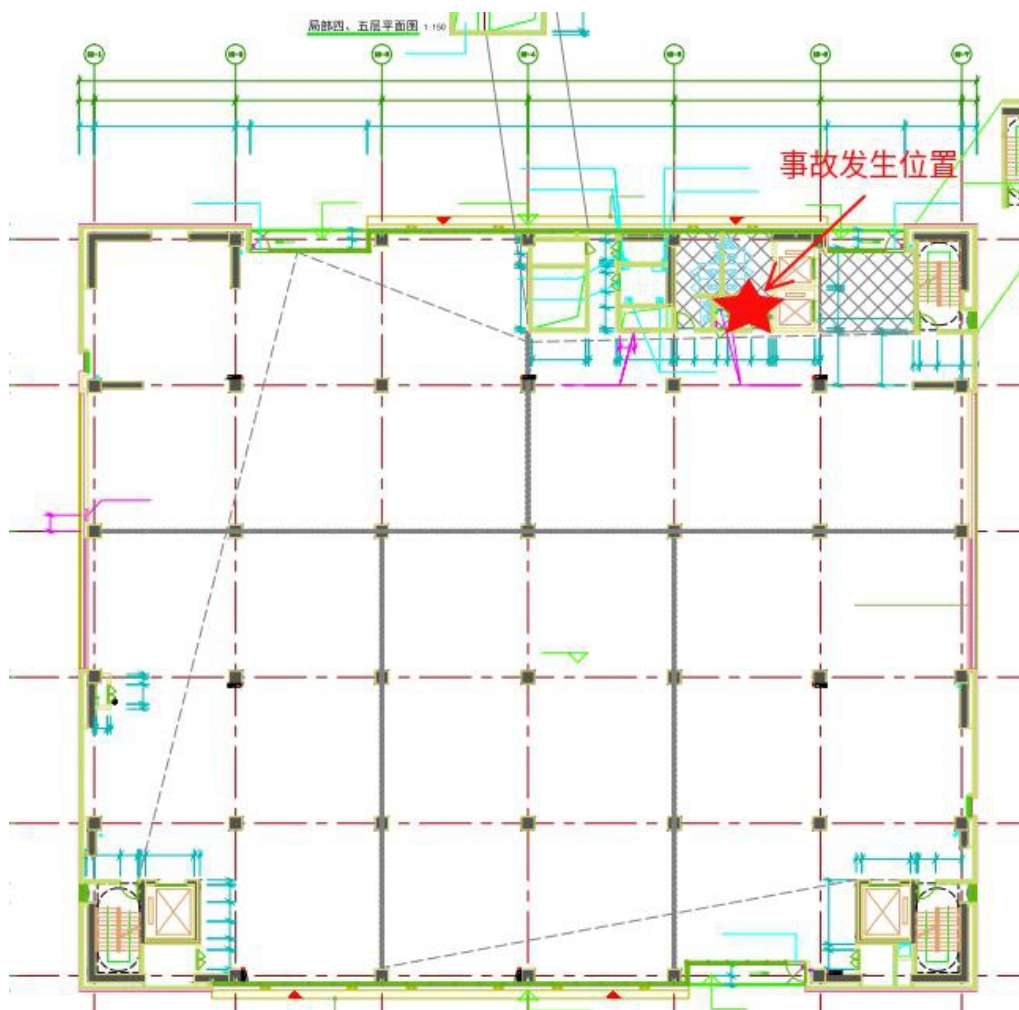
图1 事发建筑平面图

事故发生地点位于昌平医疗器械城项目 2 号楼 5 层东北角（见图 1）。
