# 天津嘉昇建筑有限公司“3·16”一般生产安全事故调查报告

2026年3月16日15时40分许，位于昌平区南邵镇国网智芯公司产业园建设项目（1#生产厂房等10项），天津嘉昇建筑有限公司在1号厂房一层进行立板作业时，立板机倾倒砸中工人张德才，事故造成1人死亡。

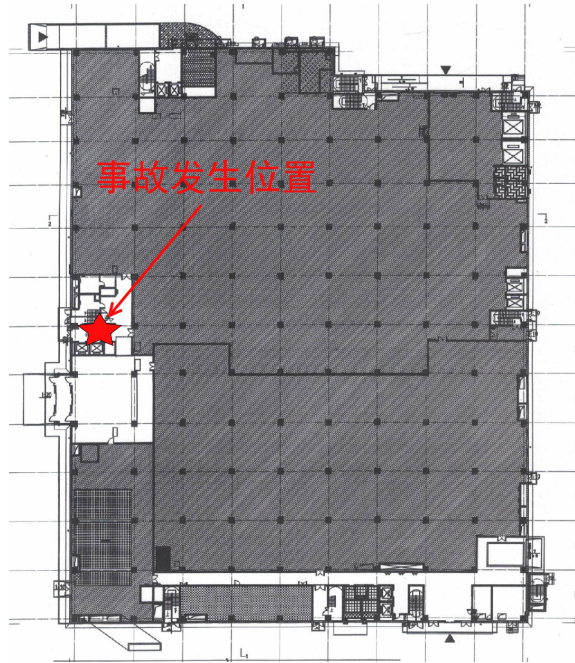
图 1 事发点位示意图

事故发生地点位于昌平区南邵镇国网智芯公司产业园建设项目（1#生产厂房等10项）1号厂房西侧（见图1）。

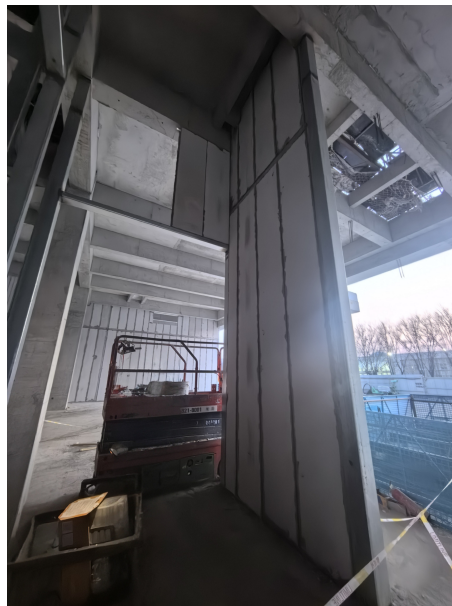
图 2 施工现场

事发位置有南北向隔断墙一面，与房顶高度相同约 7.8m，宽约 2.2m，事发时正在准备紧贴该墙南侧的悬空隔断墙第三块条板安装（见图 2），紧贴该隔断墙约 0.6m 地面高度与较远处存在 2cm 高度差。立板机侧倒在地面上，立板机长约 6.77m，立柱中段处北侧见一处血迹，立柱下方有安全帽一顶，内部有血迹，该安全帽在有效期内。立柱南侧地面倒伏一电缆支架，由 3 根长 4m 的木方搭建而成，事故发生时该支架被砸倒，其中一根木方被砸碎散落在地。

立板机底部设置 4 个行走轮，南侧 2 个较旧，直径为 0.11m，北侧 2 个较新，直径为 0.12m。立板机底座长约 1m，宽约 0.78m，底座上平行放置 2 台机械，北侧液压装置与立柱连接，底部设置一支撑底座，长 0.38m，宽 0.28m；南侧提升装置钢丝绳通过立柱顶部滑轮组将牵引方向变为向上提升，2 个装置各连接一台有

现场地面及机械各处未发现漏油、漏液等故障情况，经现场试验，该立板机可正常操作升降停止，证明事故发生时该机械未发生故障。

事故发生处地面存在约 0.02m 的高度差，立板机的行走轮也存在大小不一致的情况，会进一步加大立杆的倾斜程度。结合现场判断，事故发生时立板机可能是倾斜的，存在机械倾倒的风险。

现场三段立柱已固定连接在一起，实测总长 6.77m。现场楼层净空高约 7.8m，表明该立板机在倾覆之前，立柱顶端距离一层楼顶约 1m，并没有顶到楼板，立板机通过顶住楼板防止倾覆的机制未发挥作用。
