# 昌平区 2023 年第一批老旧小区市政管线改造项目“1·7”一般生产安全事故调查报告

2026 年 1 月 7 日 11 时 12 分，位于南口镇昌平区 2023 年第一批老旧小区市政管线改造项目（以下简称“事发项目”）丰景高苑小区 4 号楼北侧，北京君奥建设工程有限公司挖掘机司机汤\*浩，在操作挖掘机逆时针旋转时，发生一起机械伤害事故，造成 1 人死亡。

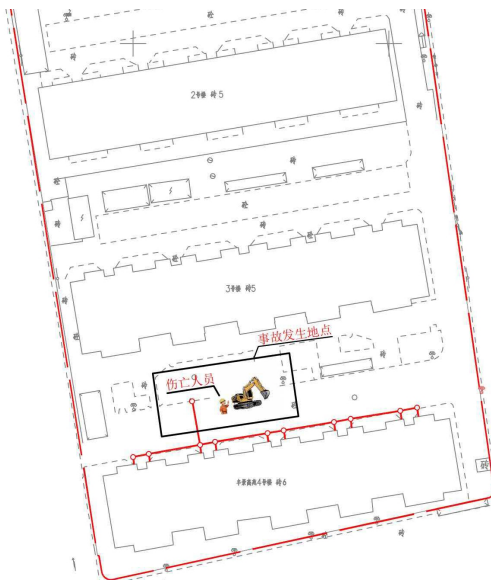
图1 事发点位示意图

事故发生地点位于昌平区南口镇丰景高苑小区3号楼与4号楼之间（见图1）。

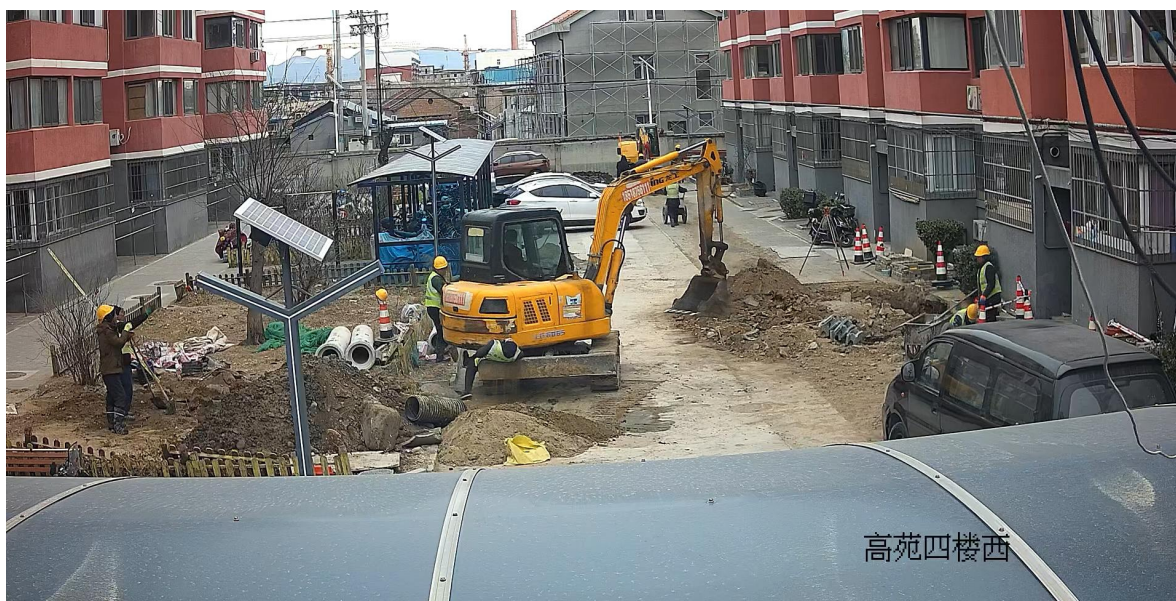
图2 事发时挖掘机状态

事发时，挖掘机履带呈东西向，挖掘机整体向西移动，同时回转平台处于逆时针旋转状态（见图2）。

11 时 12 分，汤\*浩驾驶挖掘机向西移动，此时挖掘机吊臂朝向西南方向，汤\*浩未确认旋转半径内情况，移动同时逆时针旋转吊臂。

同时，高\*峰站在挖掘机西北角向东走，右脚踩中的污水井盖翻转，高\*峰摔倒后被挖掘机驾驶室撞倒在挖掘机推土铲上，被挖掘机驾驶室与推土铲挤压。

汤\*浩操作挖掘机未确认旋转半径内情况，逆时针旋转挖掘机吊臂的同时操作挖掘机移动<sup>[29]</sup>，驾驶室接触违规进入挖掘机旋转半径内因踩中井盖失稳的高\*峰，将其挤压在挖掘机的回转平台上。

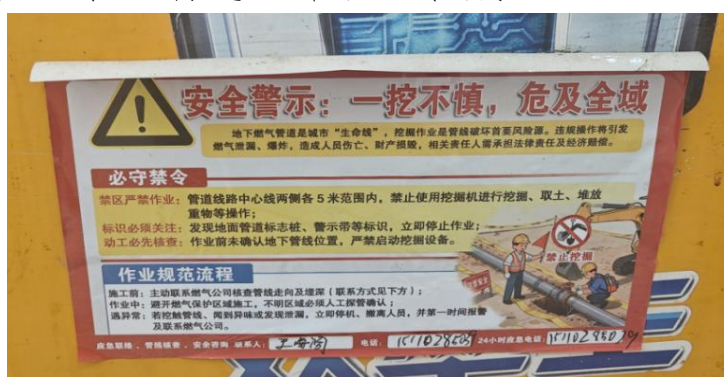
图3 挖掘机侧面粘贴的安全警示标志

涉事挖掘机未张贴操作规程，在挖掘机驾驶室左侧粘贴安全警示标志一处，经与标志显示的联系方式确认，该处安全警示标志是昌平燃气公司工作人员宣传过程中粘贴，警示内容主要是地下燃气管线防护，不包含机械伤害等警示内容（见图3）。施工场所未设置安全警示标志、未设置警戒区域。

训和交底形式和内容，切实提高施工人员安全意识和安全能力，对于机械施工等存在较大危险因素的工序和部位，要设置警戒区域，悬挂警示标志。硕华泰监理公司要深入开展项目监理工作，对于发现的安全隐患及时要求整改，情况严重或拒不整改的要采取向建设单位或行业主管部门汇报的措施督促施工单位消除隐患。禹王机械公司和君奥劳务公司要建立健全并落实本公司各项安全生产规章制度，明确各岗位工作人员职责，严格按照规章制度和安全管理协议等要求，配备相关人员，履行好各岗位职责，杜绝违规作业、冒险作业等行为，防止事故发生。
