# 2025 年天通苑老旧电梯更新项目“11·19” 一般生产安全事故调查报告

2025 年 11 月 19 日 9 时 50 分许，位于昌平区天通苑南街道天通东苑一区 7 号楼，溧阳市晟达电梯工程有限公司工人作业过程中，发生一起机械伤害事故，造成 1 人死亡。

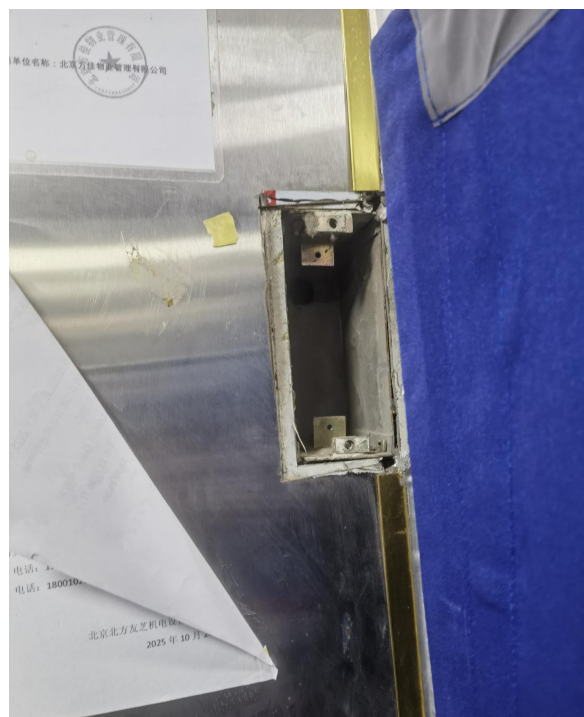
该电梯已基本安装完成，剩余消防开关盒未安装（见图 1），现场留有未安装的消防返回开关和消防员开关部件（见图 2）。电梯消防开关穿线孔位于一层层门旁墙体上，当打开一层层门时，一层层门的门板将会挡住井道内消防开关穿线孔，只有关闭一层层门后，才能进行消防穿线操作。现场模拟了消防穿线操作，需要关闭一层层门，工人一只脚站在爬梯上，另一只脚站在层门地坎上，其手才能触及到消防线穿线孔，进行消防穿线作业（见图 3）。

图 1 电梯消防开关盒未安装

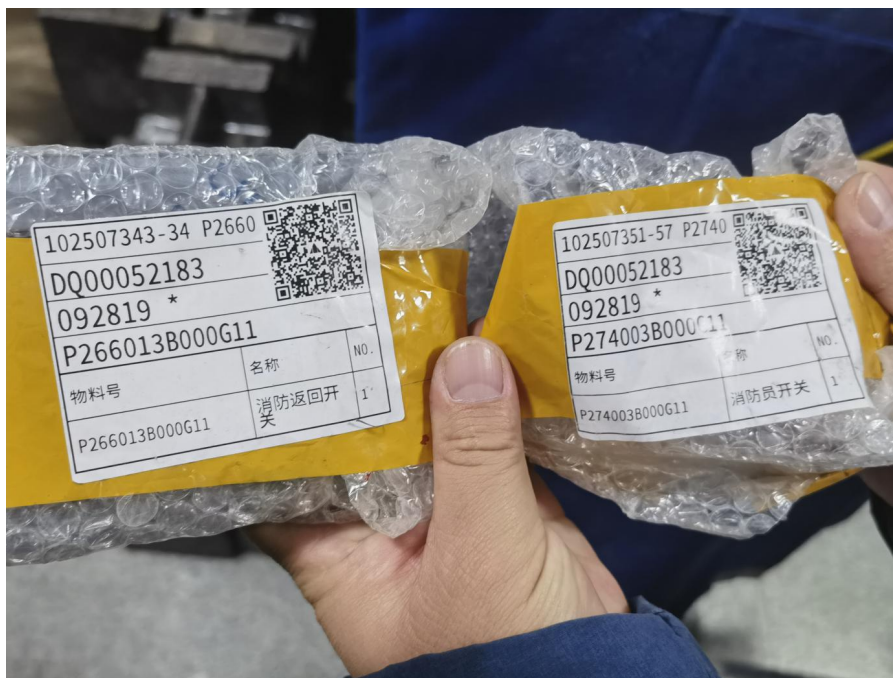
图 2 现场遗留的未安装的消防返回开关和消防员开关部件

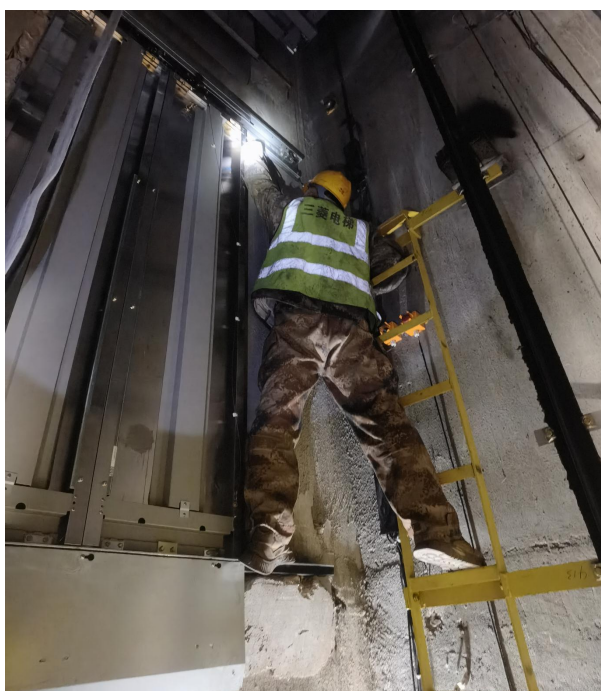
图 3 工人现场模拟消防穿线操作

根据现场勘查和技术分析情况，结合北京市昌平区公安司法鉴定文书，鉴定结论为死者徐国家违反《电梯安装维修作业安全规范》（DB11/T 419-2007）的规定<sup>[39]</sup>，进入电梯底坑开始消防穿线作业时，关闭了一层层门，未按下底坑急停开关，其一只脚站在爬梯上，另一只脚站在层门地坎上，电梯由于一层层门关闭，

电梯开启消防召回运行，轿厢向下运行，将徐国家挤压在轿厢与井道西南角墙体之间致死。

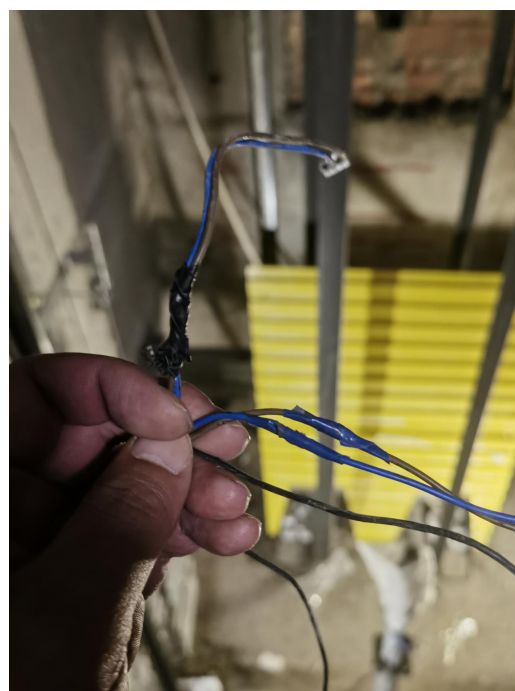
图 4 现场遗留的消防控制线路

根据现场勘查，位于电梯底坑西南侧发现两路带有插件的消防控制线路，一路已短接，另一路未短接，未短接消防控制线路为短接后断开重新对短接点绑扎绝缘胶带（见图4）。根据厂家后台数据显示，2025年11月19日9时21分32秒电梯处于消防状态。
