# 温都水城生态餐厅东侧河道网架及北侧连廊拆除工程“6·3”一般生产安全事故调查报告

2024年6月3日9时30分许，北京宏盛绿佳园林绿化工程有限公司（以下简称“宏盛绿佳公司”）拆除温都水城生态餐厅东侧河道网架<sup>[1]</sup>过程中，发生一起坍塌事故，造成1人（陈伟）死亡，直接经济损失126万元。

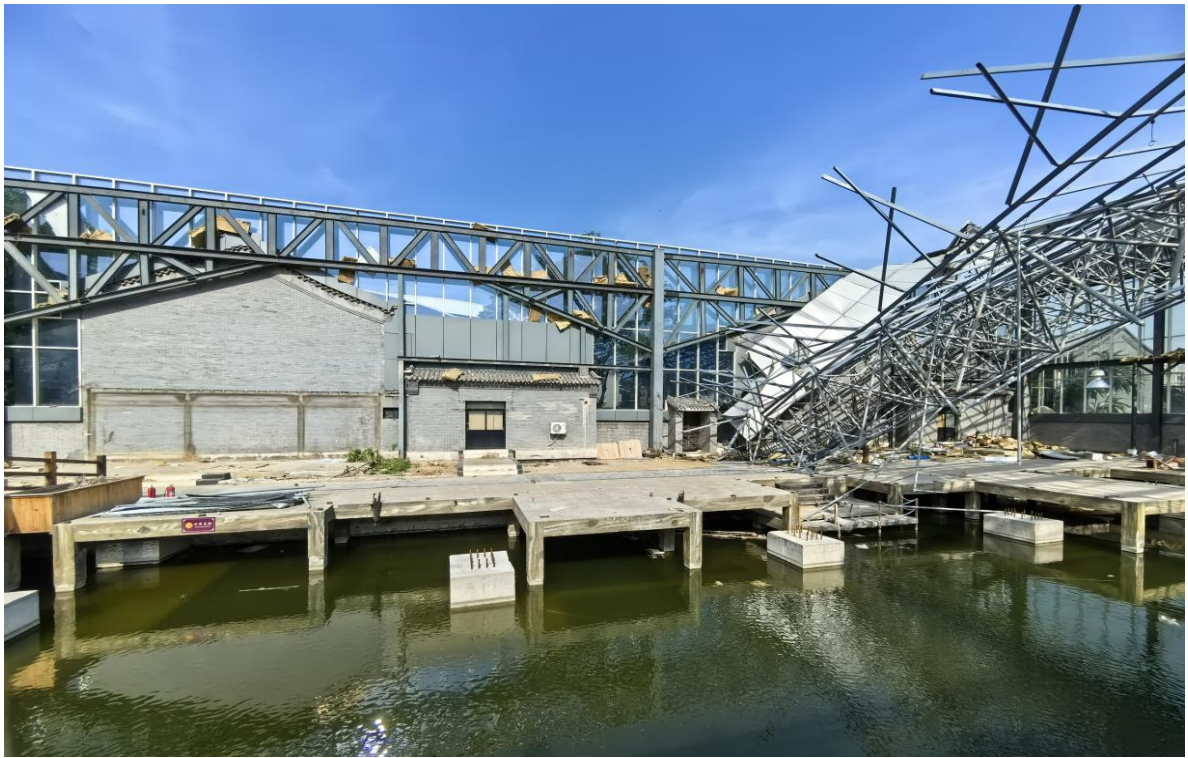
9 时 30 分许,闵长明将下层网架切割完毕站在网架东南角连廊上等待,张宏富站在第 5 片网架东侧连廊上将第 5 片网架与第 6 片网架之间最后一根连接钢管切断,待拆除的第 6 片网架的东北角坍塌(见图 1),将站在第 6 片网架东侧连廊上未挂安全带的陈伟带落坠地。

图1 南侧网架东北角坍塌情况（此图为面向东方拍摄）

在第5片与第6片待拆除钢架吊点未完全固定的情况下，易怀安违反施工方案安排张宏富站在网架东侧的连廊上先行切割网架连接点，导致待拆除的第6片网架坍塌，将站在第6片网架东侧连廊上未挂安全带的陈伟带落至地面是事故发生的直接原因。

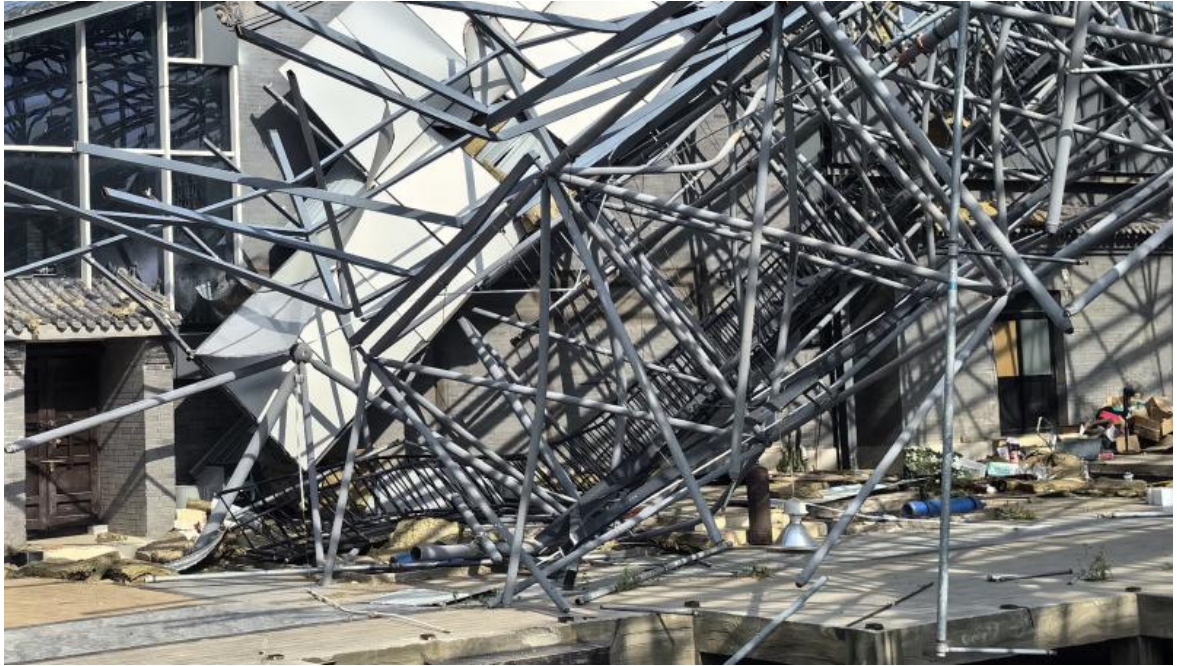
温都水城生态餐厅东侧河道网架为南北向双层网架结构，采用氧气乙炔自北向南将80米网架切割成8片钢架。事故发生时，正在拆除第5片钢架。死者头朝西南，脚冲东北，躺在东侧墙根处，其西侧约2米处有一氧气钢瓶瓶口冲南横放在地面，氧气瓶南约3米处有一乙炔瓶直立放置，乙炔瓶向南约2米处一氧气瓶瓶口冲南横放在地面。（见图2）

图2 网架坍塌情况及气瓶位置

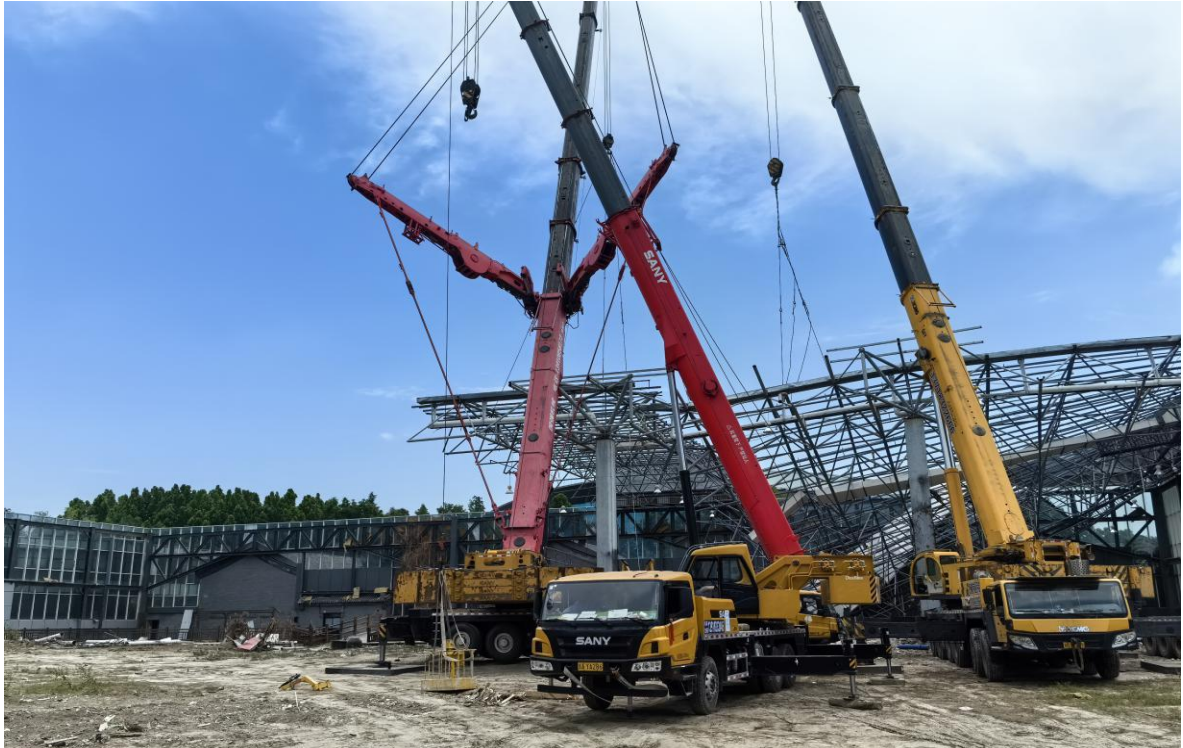
钢架南侧空地上停放三辆吊车，北侧一辆 350 吨汽车吊，吊钩上的 4 条钢丝绳分别固定在第 5 片网架的四个角；南侧一辆 300 吨汽车吊正在架设中；两辆汽车吊之间为一辆三一牌 25 吨吊车，吊篮位于吊车北侧地面上。三辆吊车均处于熄火状态。（见图 3）

图3 事故现场钢架及吊车情况（此图为面向东方拍摄）
