# 马池口村土地一级开发项目非宅拆除工程（一标段）“5·4”一般生产安全事故调查报告

2024年5月4日8时35分左右，位于昌平区北企公司马池口村土地一级开发项目非宅拆除工程（一标段）发生一起坍塌事故，造成1人（李军）死亡，直接经济损失190万元。

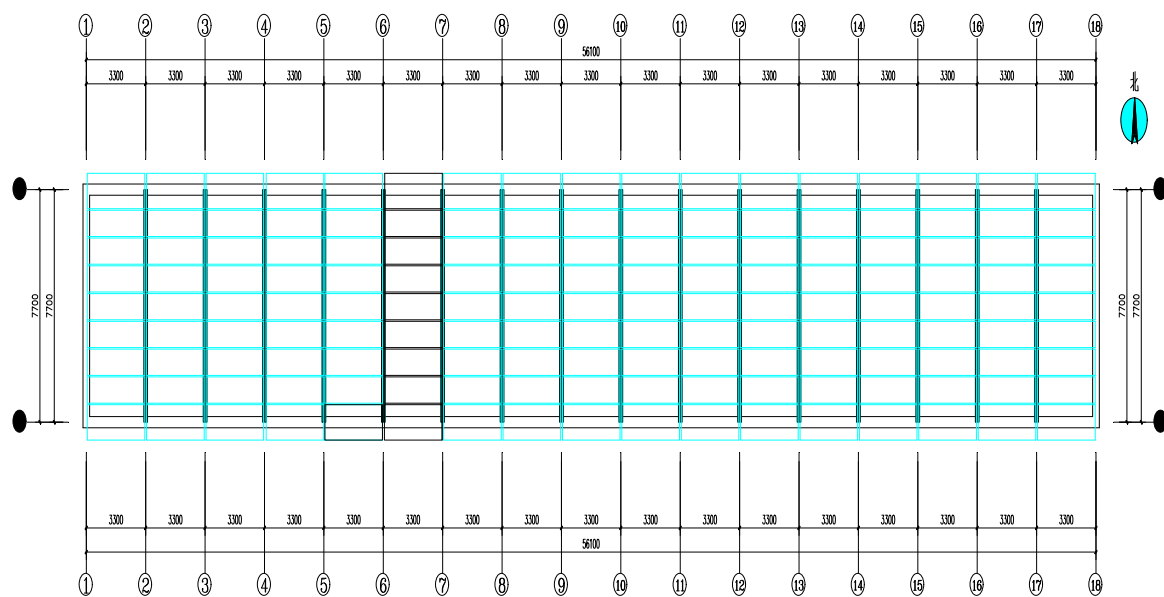
图 1 北京京宣复肥厂加工车间平面布置示意图

北京京宣复肥厂加工车间为地上1层砖混结构，东西向总长度约56.47m，南北向宽度约8.07m，室内地面至板底净高约为3.65m。东西向共17跨，每跨间距约3.30m。（见图1~图2）

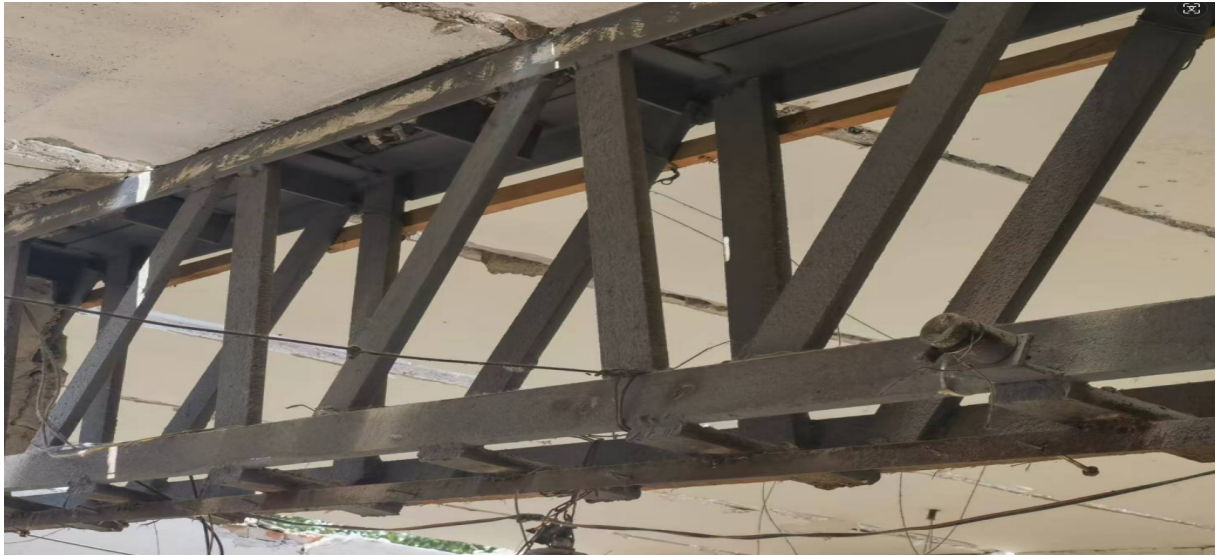
图3 钢桁架梁照片

房屋竖向承重构件为砖墙，外墙厚度为 370mm。水平构件为钢桁架梁和预制钢筋混凝土圆孔板。钢梁跨度约为 7.7m，南北向放置，端部支承于外纵墙上，钢梁组合截面宽 200mm，上弦及下弦均由 2 个边长为 75mm 的等边角钢用缀板拼接而成，斜腹杆为角钢（见图 3）。

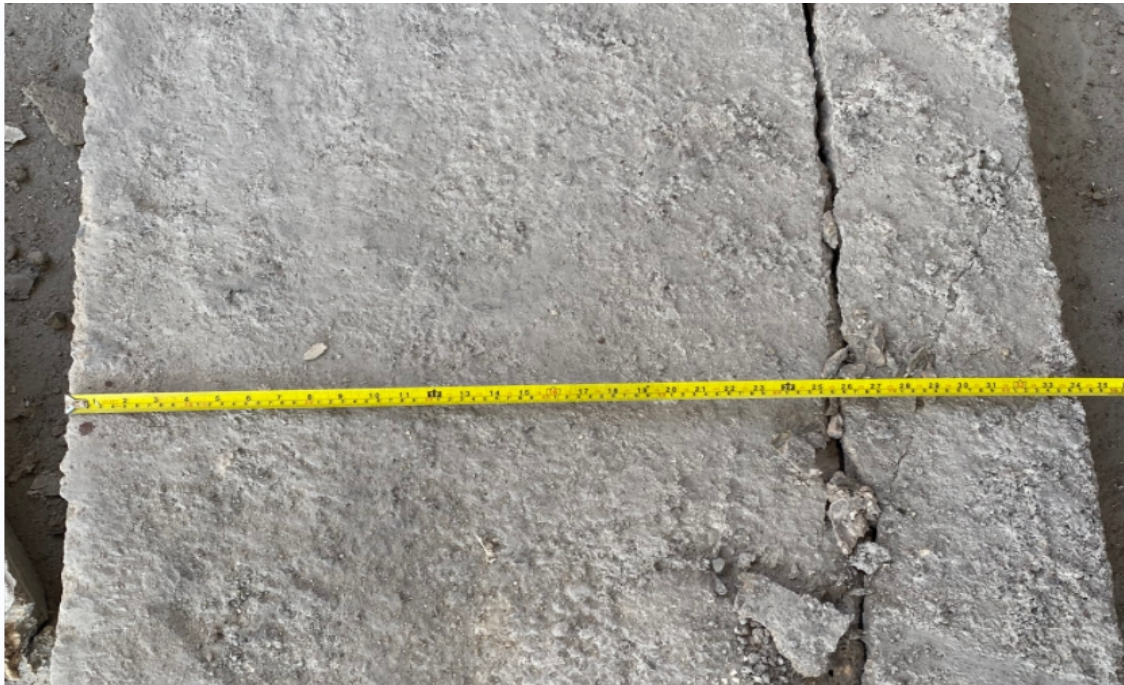
图4 屋面预制板板宽检测照片

屋面板为预制钢筋混凝土圆孔板，板长约为 3200mm，板厚为 140mm，每跨布置 9 块预制板，其中，编号 2～编号 8 的板宽约为 870mm（见图 4～图 5）。

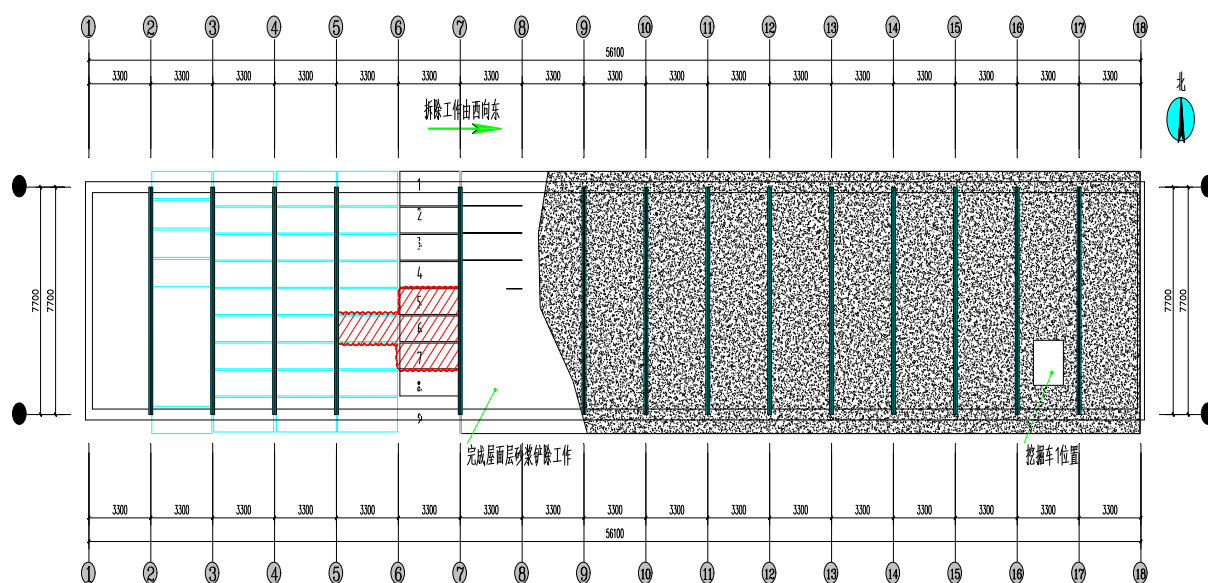
屋面预制板拆除工作从西向东进行，事故发生时，屋面预制板上的面层已破除至 8~9 轴之间，1~2 轴间的部分预制板已拆除，2~6 轴间预制板板缝间的混凝土已破碎并分割完毕（见图 6~图 8）。

图 6 北京京宣复肥厂加工车间屋面预制板拆除工作现状及坍塌板块位置示意

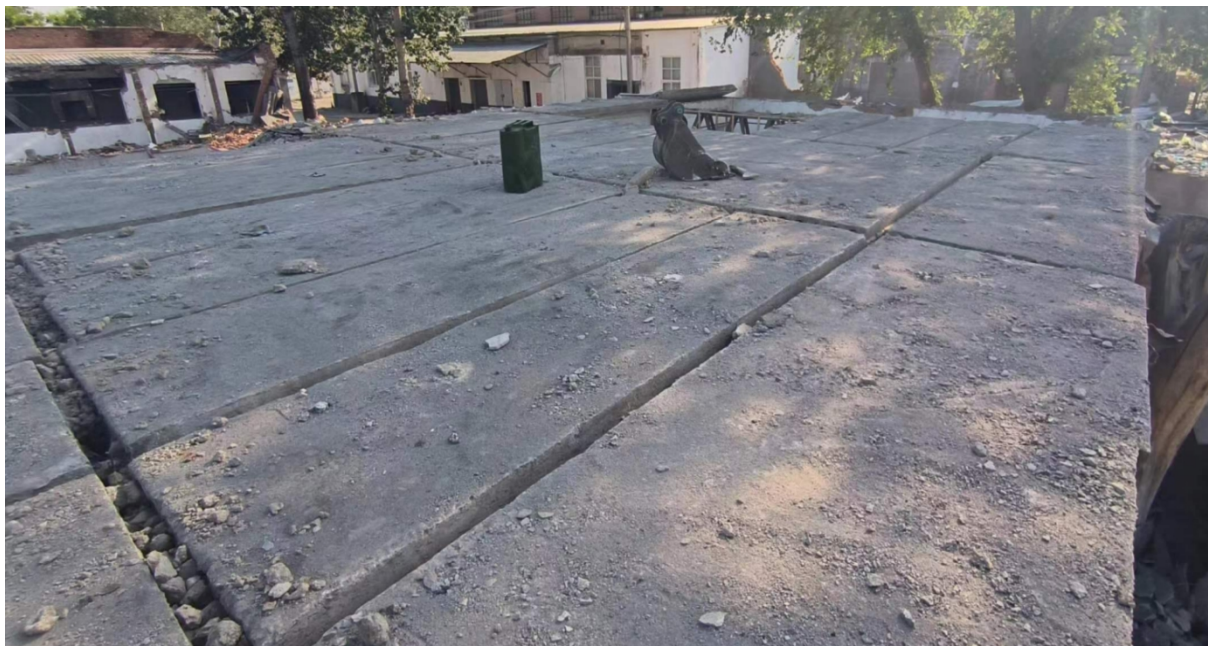
图 7 1~2 轴间的部分预制板缝隙已拆除

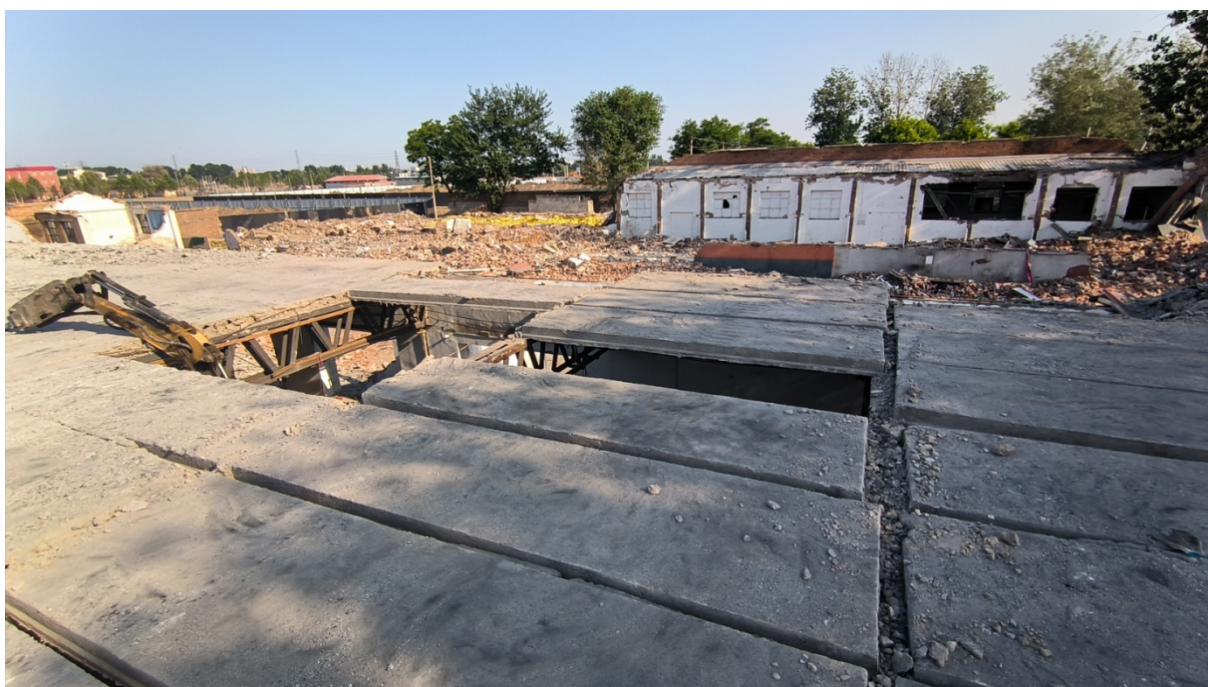
图 8 2~6 轴间预制板板缝间的混凝土已破碎并分割完毕

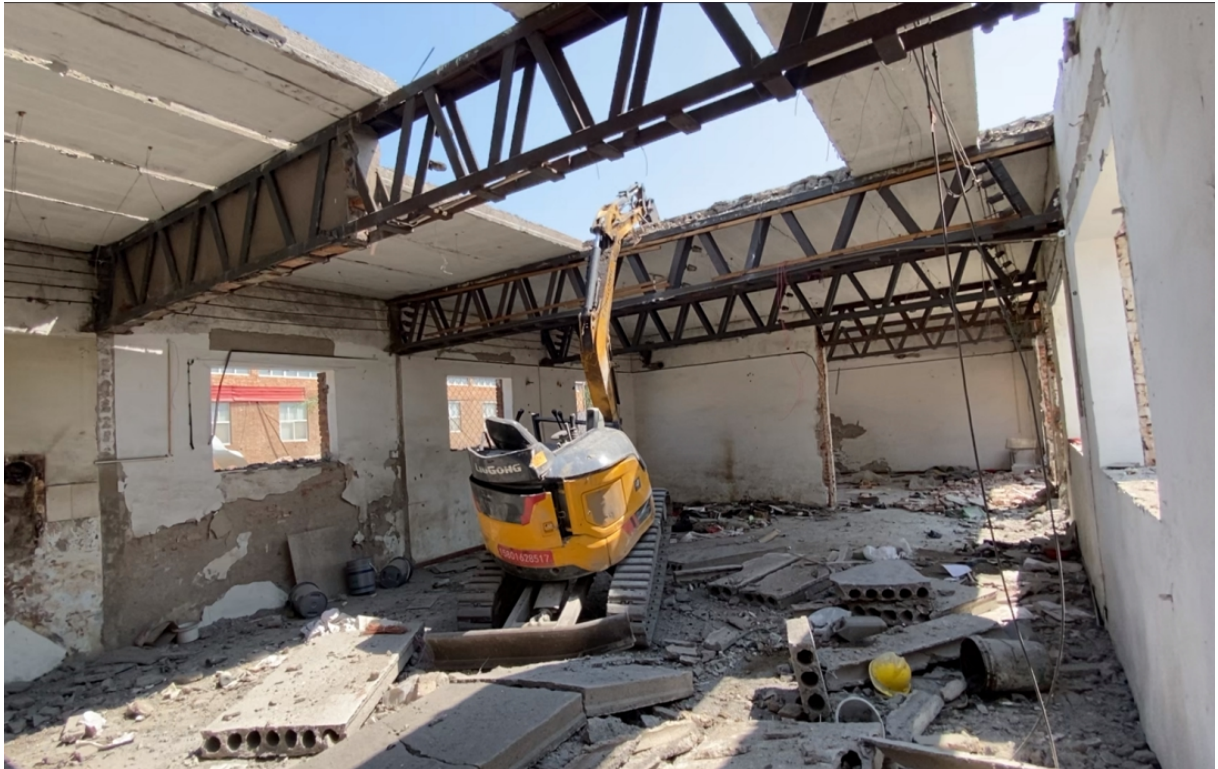
图9 挖掘机坠落现场及周边情况照片

事发柳工牌挖掘机坠落在6~7轴间编号5和编号6的板块处，挖掘机的履带呈东西向；屋面5~6轴间1块预制板坍塌至室内地面，屋面6~7轴间编号5~编号7等3块预制板坍塌至室内地面（见图9）。

李军违规组织人员使用挖掘机在屋面上冒险拆除预制板时，屋面预制板无法承受挖掘机及驾驶员的重量导致预制板断裂坍塌。

<sup>[1]</sup> 根据建研院检测中心有限公司 BETC-JC5JC-2024-00017 号鉴定报告中 5.预制板坍塌原因分析，在预制板上进行型号为柳工 9027FZTS 挖掘机的作业时，预制板无法承受挖掘机及驾驶员的重量。
