# 北清路（京新高速～京承高速）快速化 改造工程拆改移 2#标段“4·3” 一般生产安全事故调查报告

2024 年 4 月 3 日 14 时，位于昌平区沙河镇北清路（京新高速～京承高速）快速化改造工程拆改移 2#标段施工现场发生一起土方坍塌事故，造成 1 人（程立军）死亡。

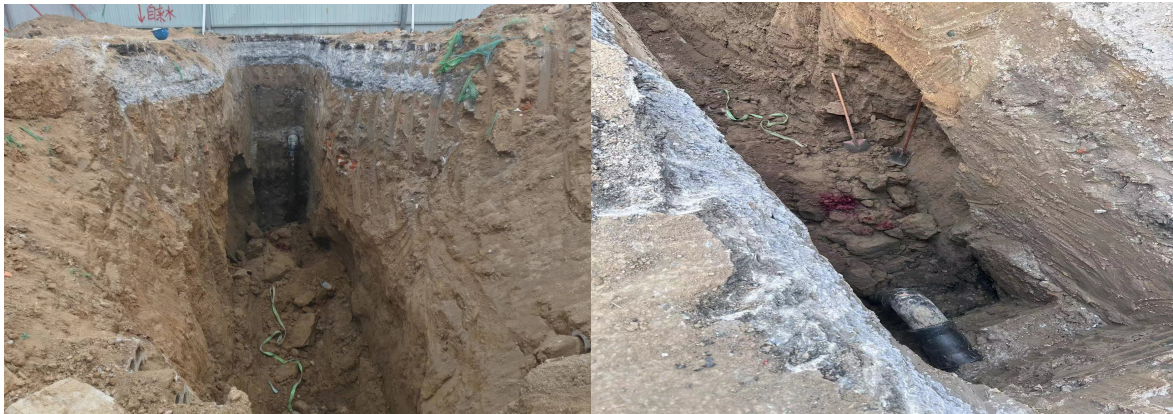
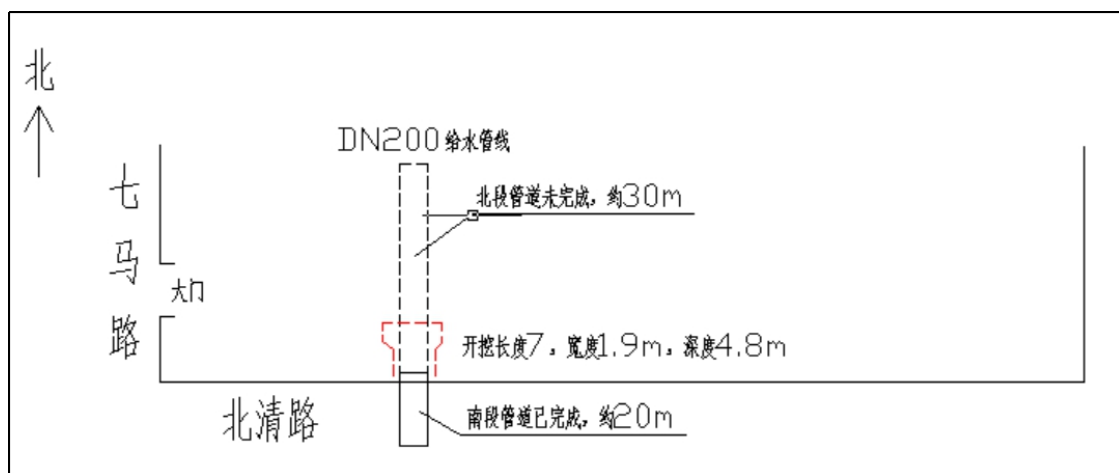
事故发生现场示意图

事发处位于七马路与北清路交叉路口东北角施工围挡内，施工采用明开工艺，沟槽分两段开挖，靠近北清路围挡部分即事发位置沟槽宽约1.9米、深约4.8米、长约3米；接着沟槽开挖宽约3.5米、深约3.8米、长约4米，该段沟槽总长约7m。沟槽未放坡、未采用支护措施。

在深度达 4.8m 沟槽未放坡未采取支护的情况下，吕凤启违规安排程立军进入沟槽清理供水管垫层土，边坡塌方土砸到未戴安全帽的程立军头部导致其死亡是事故发生的直接原因。

（一）北京自来水禹通公司。要深刻汲取事故教训，举一反三，加强安全生产教育和培训，保证从业人员具备必要的安全生产知识，杜绝“三违”行为发生，严格落实本单位全员安全生产责任制、安全隐患排查治理制度，加强施工作业现场安全检查，及时发现并消除生产安全事故隐患，确保施工作业现场不安全不施工，杜绝类似事故再次发生。

落实安全生产主体责任，加强从业人员的安全教育培训，确保作业人员具备必要的安全生产知识，熟悉并遵守有关的安全生产规章制度和安全操作规程；向作业人员提供符合国家标准或行业标准的劳动防护用品，并监督、教育从业人员规范佩戴使用，杜绝“三违”行为发生。
