# 中关村商城二期-3 项目 2#楼西侧艺术雨棚工程“3·23”一般生产安全事故调查报告

2024 年 3 月 23 日 9 时 20 分许，位于昌平区史各庄街道中关村商城二期-3 项目 2#楼西侧艺术雨棚工程（以下简称：艺术雨棚工程），中星联丰建设集团有限公司作业人员在雨棚顶部安装钢化玻璃过程中，发生一起高处坠落事故，造成 1 人（胡俭华）死亡。

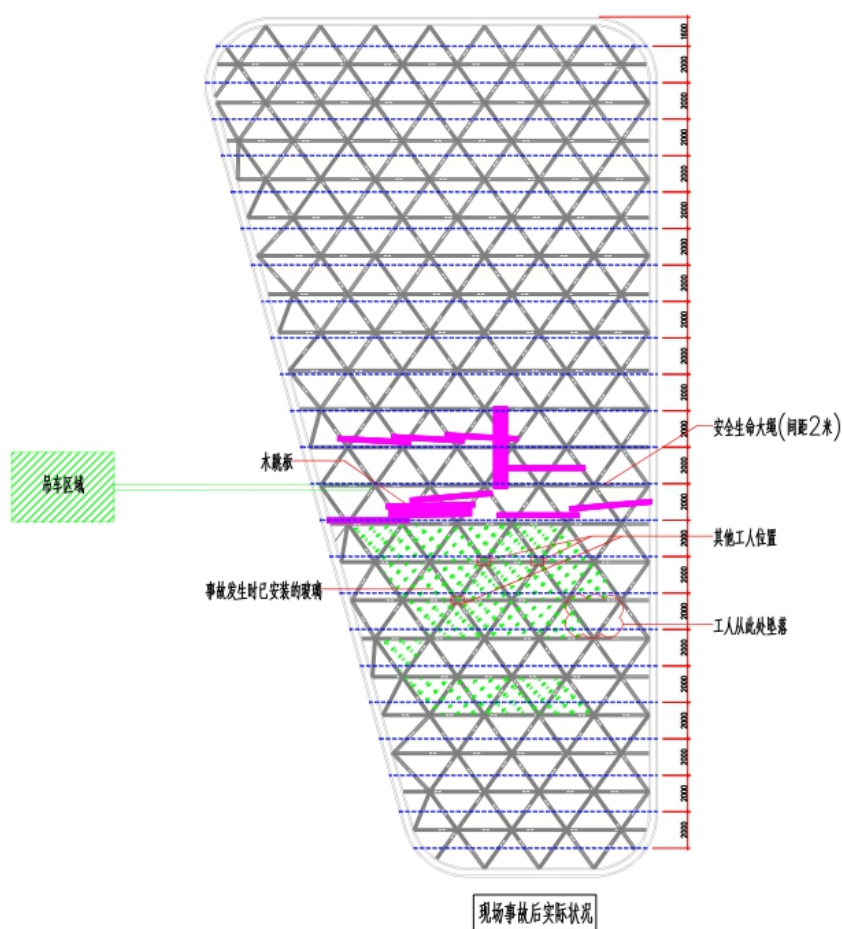
艺术雨棚及人员位置俯视图

9时20分许，刘玉豹3人俯身安装第8块钢化玻璃时，胡俭华从生命大绳上摘下安全绳向北行走过程中不慎踩空坠落至艺术雨棚下方的台阶上。

艺术雨棚钢结构长度47.2m，北面宽度24.8m，南面宽度14m，从北向南渐变，高度11.8m。雨棚钢结构在加工厂分段加工后，运到现场拼接吊装组装而成。雨棚通过五根钢结构圆柱，每个圆柱在7m标高位置分成3个钢结构斜撑。作业人员通过雨棚西侧楼梯平台上到雨棚上，雨棚上布置安全生命大绳，间距2m，生命大绳东西方向布置，从北向南依次排列。

事发时艺术雨棚及人员位置如下：

胡俭华安装玻璃行走过程未将安全带系在生命大绳上导致其高处坠落是事故发生的直接原因。

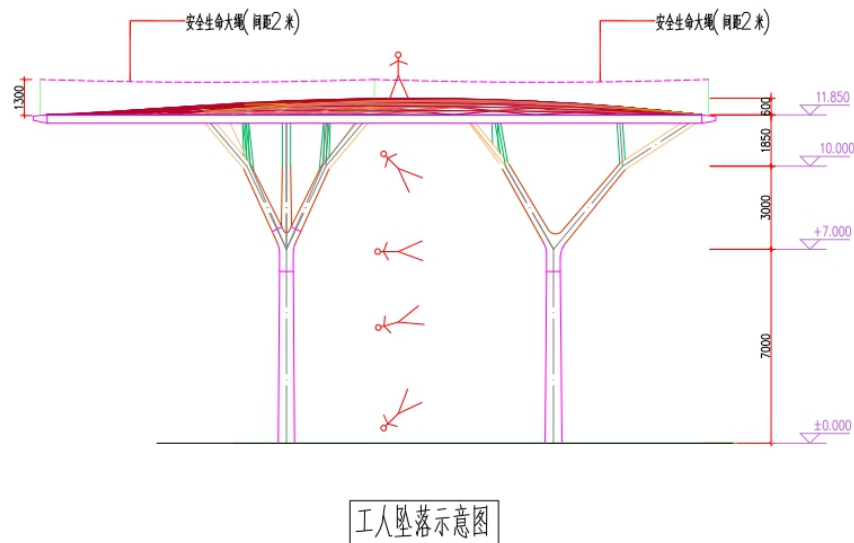
胡俭华坠落正视图

死者胡俭华头朝南，脚朝北，身体趴在楼梯台阶上，安全帽掉落，头部出血，身上佩戴着安全带。监控视频中可以看出，胡俭华从钢架上坠落时，安全帽碰到钢架后飞落，身体倾斜倒立，头部向下坠落至地面。
