# 北京华润未来城 20 项目工程 “3·13” 一般生产安全事故调查报告

2021 年 3 月 13 日 16 时许，在昌平区未来城科学城北京华润未来城 20 项目工程工地，中国建筑第八工程局有限公司管理人员接打电话行走于 B-07#车库负一层顶板模板过程中，发生一起高处坠落事故，造成一人（彭\*方）死亡。

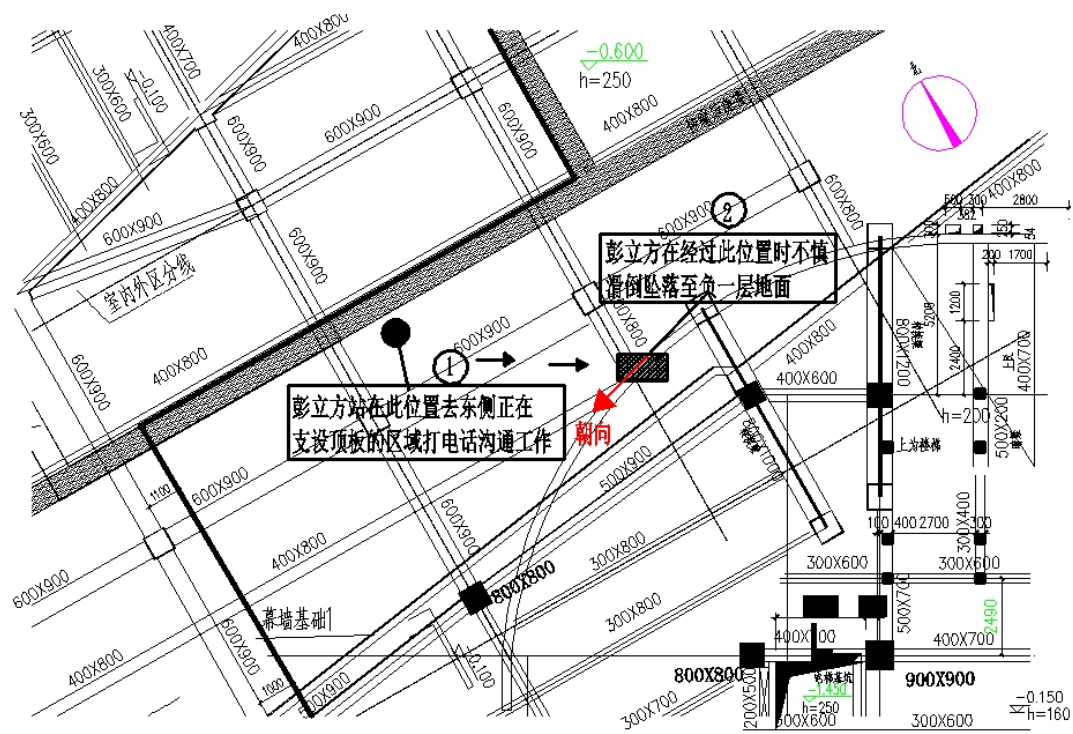
B-07#地库负一层局部结构平面图

事发地位于昌平区未来科学城北京华润未来城 20 项目工程 B-07#车库（轴线号 BW-A~BW-B，BW-14~BW-15）。B-07#车库负一层地面为地铁顶层筏板。负一层顶板模板支撑体系使用轮扣式满堂脚手架，架体步距 1.2m，跨距 0.9m，模架高度 5.0m。整体模板正在搭设当中。

死者坠落位置为汽车坡道圆弧墙顶板模板预留缝隙（缝隙尺寸约  $1.3\text{m} \times 0.3\text{m}$ ），顶板模板采用 6 块多层板板条（约  $1.2\text{m} \times 0.25\text{m}$ ）拼接，缝隙处模板悬挑端长度（模板边缘距龙骨长度）为 0.32m，距负一层地面约 4.7m，坠落处缝隙模板条呈折断翘起状。墙体模板未进行支设，钢筋未绑扎完成。

死者身体呈侧卧状，头朝西，墙体预留两根约 0.25m 的钢筋分别插入死者胸部和腹部。

彭\*方在汽车坡道圆弧墙预留缝隙下方未挂设水平安全网的情况下，拨打电话在 B-07#车库顶板模板上行走，不慎踩断顶板模板坠落至车库负一层钢筋上。

法律法规及公司安全生产责任制及规章制度的有关规定；强化对现场管理人员的安全教育培训，督促作业人员严格遵守施工现场安全操作规程；结合工程实际，依法依规制定切实可行的施工组织设计和专项施工方案，并按要求做好安全及技术交底，督促作业人员按照操作施工方案及操作规程进行施工作业。建立健全生产安全事故隐患排查治理制度，采取技术、管理措施，做好施工现场“三宝”、“四口”、“五临边”的安全防护措施，及时消除安全生产过程中存在的安全隐患，防止类似事故再发生。
