# 昌平区 TBD 再生水厂工程“1·12” 一般生产安全事故调查报告

2021 年 1 月 12 日 16 时许，在昌平区沙河镇昌平区 TBD 再生水厂工程工地，北京智瑀建设工程有限公司工人到地下一层西侧清水池预留口下方取铝合金伸缩梯过程中，发生一起高处坠落事故，事故造成一人（周传明）死亡。

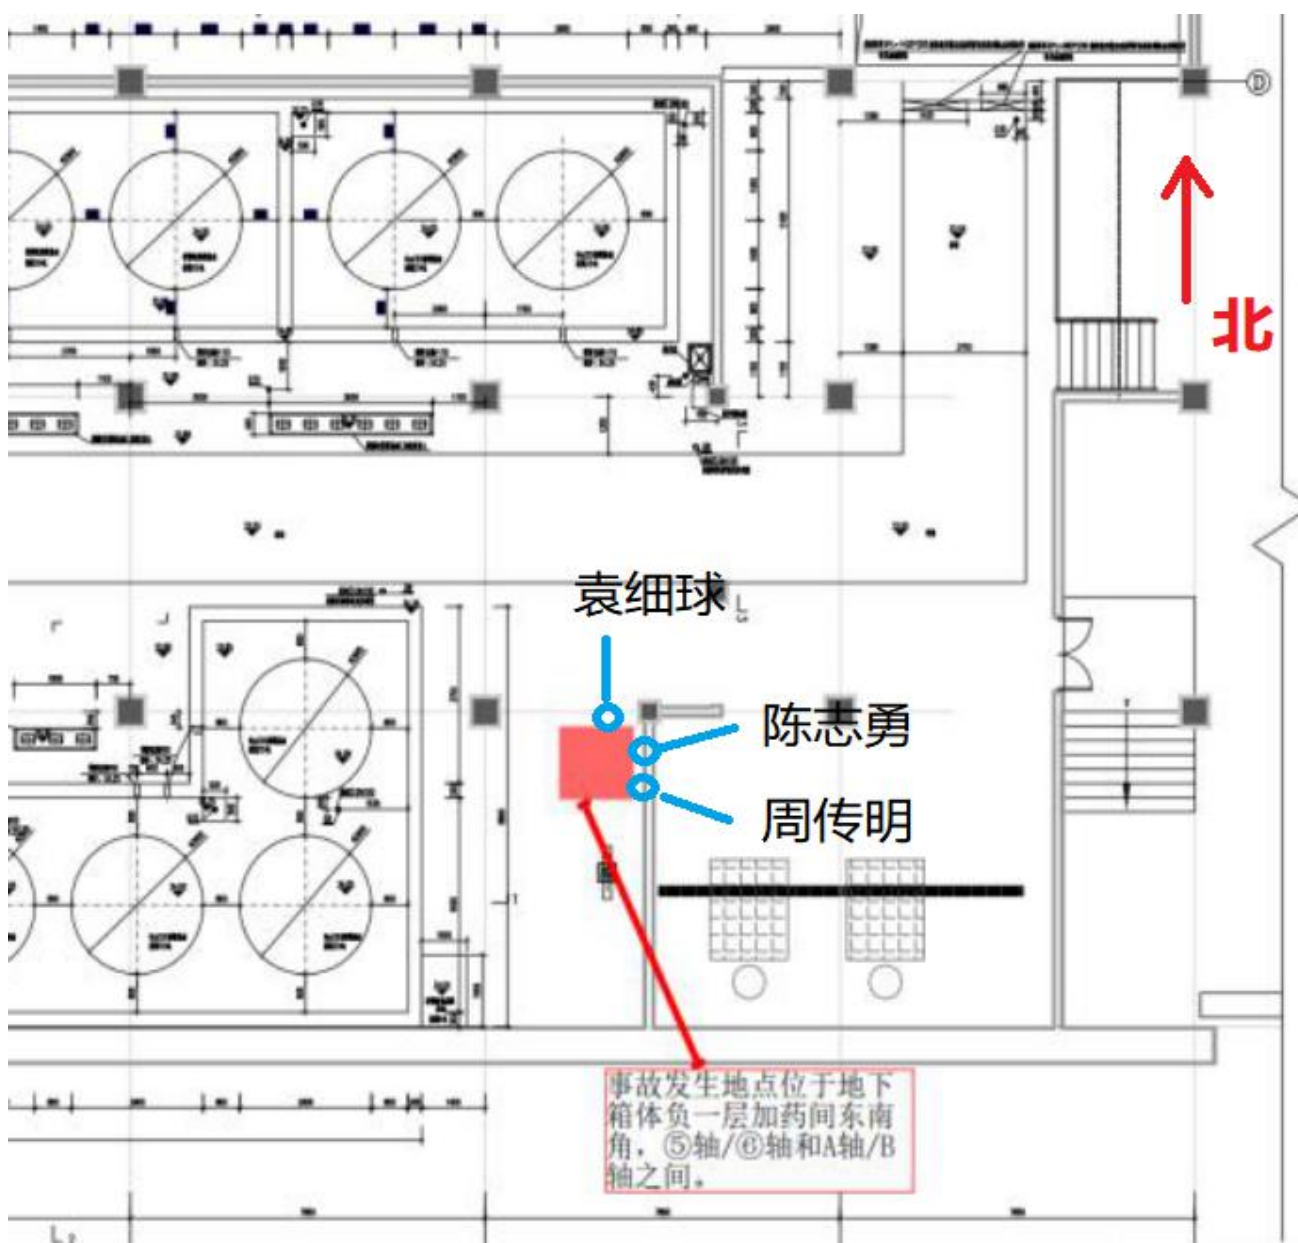
事故现场示意图如下：

宽 19.8 米，净深 6.4 米，预留洞口尺寸为 1.32 米 × 1.39 米，距内隔墙约 0.5 米。死者从地下一层清水池东侧顶板预留洞口跌落至池底，垂直距离为 6.95 米（清水池净深 6.4 米+清水池顶板 0.2 米+清水池顶板上混凝土地面 0.35 米）。预留洞口四周未加装防护栏等安全防护装置。

周传明在未佩戴安全带的情况下，站在清水池预留洞口边缘回收铝合金伸缩梯时发生高处坠落，其违章、冒险作业行为是该起事故发生的直接原因。

1. 智瑀建设公司须严格规范企业内部经营管理活动，建立健全企业安全生产责任制度，对工程项目的安全管理责任落实到人，切实落实现场从业人员的安全教育培训，使工人了解自身作业环境，熟知作业过程中存在的危险性，保证从业人员具备必要的安全生产知识；建立健全本公司隐患排查治理制度，确保隐患排查治理全覆盖、不走过场，严格督促班组自查自改；对于施工现场的特殊环境，有针对性的制定和开展应急救援演练，确保遇突发情况能够第一时间及时、有序开展救援工作；有效监督从业
