# 恒均建材科技河北有限公司“12·22” 一般生产安全事故调查报告

2020年12月22日6时30分许，在昌平区南口镇北京市南农水泥构件厂恒均建材科技河北有限公司钢筋加工区，丝索工站在钢筋垛上掀苫布过程中，发生一起物体打击事故，造成1人（常玉）死亡。

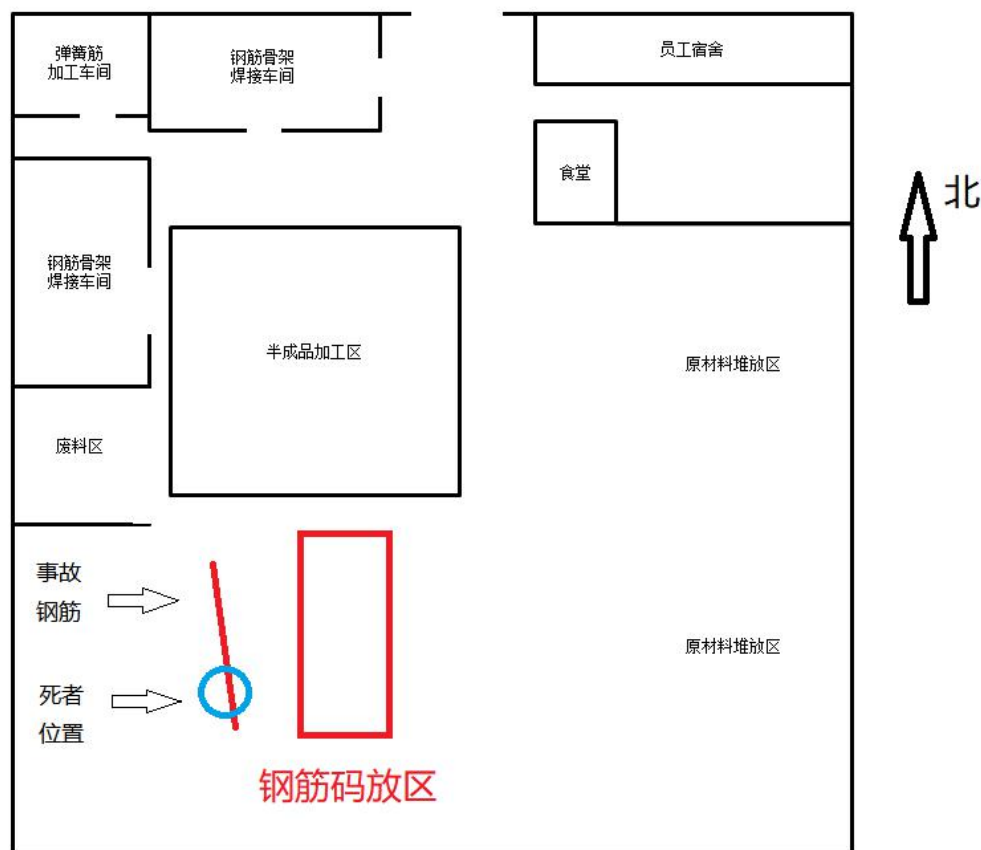
钢筋加工区示意图

事发现场位于北京市昌平区南口镇南农构件厂西南院钢筋加工区。钢筋垛南北向纵向码放至加工区偏南侧，码放高度：2.5 米，钢筋重量：2880 公斤/80 根/捆；钢筋长度：12 米；钢筋直

径：18 毫米。事发时滚落的钢筋位于钢筋垛西侧地面，现场有死者使用的安全帽一个，钢筋垛周围未加装防止钢筋滑落的安全防护措施

常玉在钢筋垛码放严重超高且钢筋垛四周未加装防钢筋倾倒的安全防护措施的情况下，冒险爬到钢筋垛上作业，其冒险作业行为是该起事故发生的直接原因。

恒均建材科技公司要认真吸取事故教训，建立健全安全生产责任制，完善本单位的安全管理制度，明确专人负责安全监督管理，经常性地开展监督检查工作并做好检查记录；细化安全教育培训，保证从业人员具备必要的安全生产知识，熟悉自身岗位的安全生产规章制度和安全操作规程，切实提高员工的安全意识和操作技能；加强特种作业人员管理，未经培训和取得特种作业操作资格证的，不得上岗作业；深入推进隐患排查治理工作，落实企业负责人隐患排查治理第一责任，确保隐患排查治理全覆盖、不走过场，严格督促班组自查自改，从源头消除安全隐患，防止类似事故再次发生。
