# 丽春湖还建房 020 地块工程 “11·1” 一般生产安全事故调查报告

2020 年 11 月 1 日 15 时 30 分许，在昌平区沙河镇丽春湖 LCH-010 等地块 R2 二类居住用地、F1 住宅混合公建用地、B4 综合性商业金融服务业用地、A33 基础教育用地项目（20-1#楼等 10 项）工程（以下简称“丽春湖还建房 020 地块工程”）工地，作业人员在 1#楼二层顶板上行走过程中，发生一起高处坠落事故，造成 1 人（王增富）死亡。

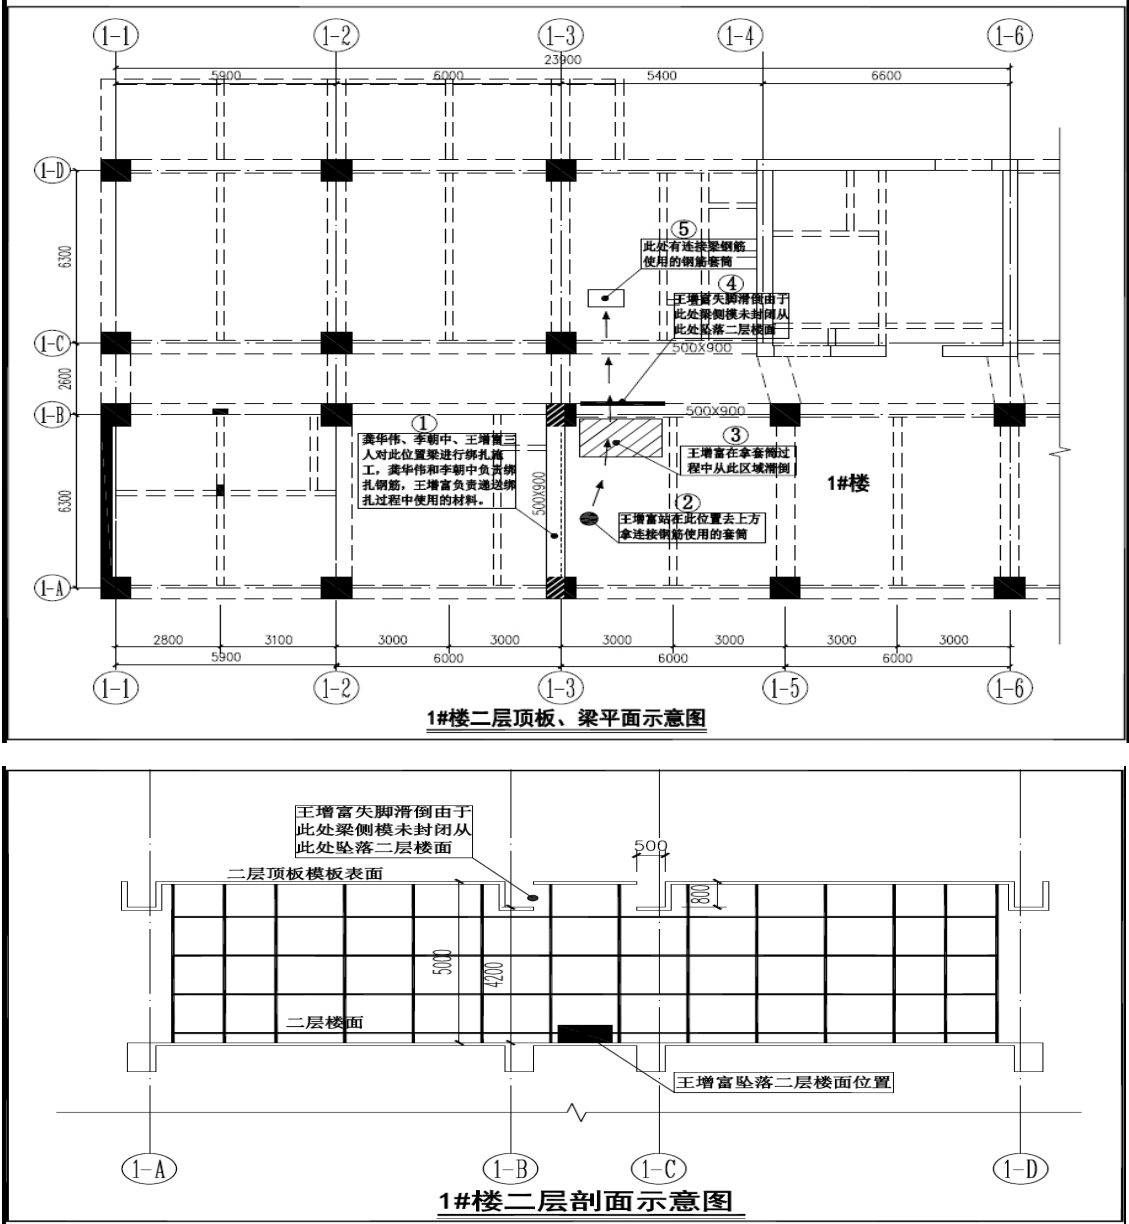
事发地于 1 号楼二层二段顶板 1-1 ~ 1-6 轴/1-A ~ 1-D 轴钢筋绑扎区域。外脚手架搭设已完成，临边安全防护网已搭设并完成封闭。楼层标高为 5.1 米；梁截面尺寸为 500mm\*900mm，梁底距一层标高为 4.2 米。2020 年 10 月 30 日，二层顶板模板、梁底模板，梁单侧模板支护完成，1-3 ~ 1-5 轴/1-B 轴主梁另一侧模板未支护；二层梁及顶板底未设置水平兜网及操作平台。2020

2020 年 11 月 1 日 7 时许，1 号楼钢筋班组带班陈亚根分配龚华伟、王增富、李朝中三人一组绑扎（1-3 轴/1-A ~ 1-B 轴）梁钢筋。龚华伟、李朝中进行（1-3 轴/1-A ~ 1-B 轴）主梁钢筋绑扎作业，王增富提供钢筋绑扎的套筒。15 时 30 分许，王增富从二层板面（1-3 ~ 1-5 轴/1-A ~ 1-B 轴）到套筒存放区域（1-3 ~ 1-4 轴/1-C ~ 1-D 轴）拿钢筋连接套筒，在跨越 1-3 ~ 1-5 轴/1-B 轴主梁时，因模板光滑而滑倒，不慎从 1-3 ~ 1-5 轴/1-B 轴主梁一侧坠落至二层楼面。

(事故现场建筑及人员位置情况如下图)

1 号楼二层二段主梁侧模板未支护、梁及顶板底未设置水平兜网；王增富在跨越 1-3 ~ 1-5 轴/1-B 轴主梁过程中滑倒，不慎从 1-3 ~ 1-5 轴/1-B 轴主梁一侧坠落至二层楼面。

1. 江苏中益建设集团公司 认真吸取事故教训，落实企业安全生产主体责任，严格执行国家安全生产法律法规的有关规定，牢固树立安全生产主体责任意识，健全并落实各级安全生产责任制；切实加强施工安全管理机构建设，强化对现场作业人员的安全教育培训，提高管理人员、班组长及工人安全意识；督促作业人员严格遵守施工现场安全规章制度和技术交底，严格按照操作规程进行施工作业；做好施工现场“三宝”“四口”“五临边”的安全防护措施，确保安全生产、文明施工，防止类似事故再发生。
