# 北京中福天通百货商贸有限公司加装电梯井道工程“7·6”一般生产安全事故调查报告

2018年7月6日9时许，在昌平区天通苑天北街道，北京瑞博圣业建筑技术有限公司作业人员在北京中福天通百货商贸有限公司加装电梯井道施工过程中，发生一起高空坠落事故，造成一人（杨克强）死亡。

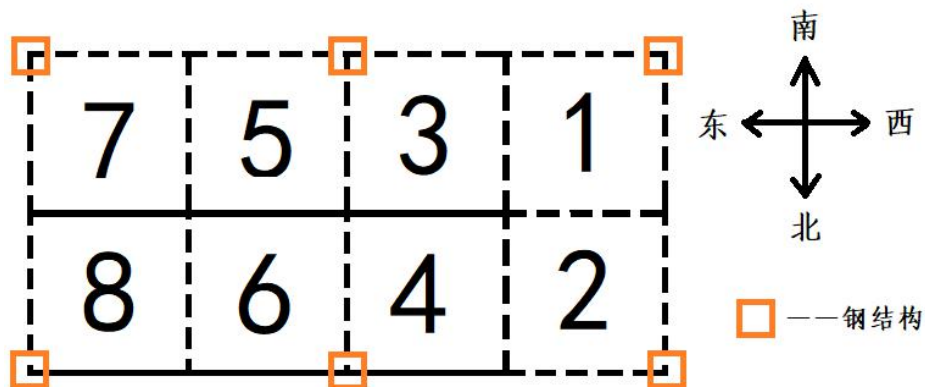
三层电梯井道俯视图

虚线为事发时已切割开的楼板线，实线为事发时未切割的楼板线。施工顺序由西向东、由南向北按照楼板编号依次切除，每小块楼板中间留有穿钢丝绳的孔洞，1号楼板和2号楼板已被拆除并用吊车吊走。4号楼板北侧连接处断裂，3、4号楼板向下倾斜悬在空中，切割楼板用的水锯掉落至地下一层（以下楼板编号均与该图为准）。

郑建亮指挥吊车将 1 号、2 号楼板吊运至地面。9 时许，杨克强将水锯挪运至 3 号、4 号楼板连接处，站在 4 号楼板上固定水锯时，4 号楼板北侧连接处突然断裂，3 号、4 号楼板同时向下弯曲倾斜，致使杨克强连同水锯跌落至天通尾货商场地下一层。

在 3 号和 4 号楼板三面已被切割的情况下，杨克强未系安全带站在 4 号楼板移动水锯导致事故发生。杨克强违章、冒险作业行为是事故发生的直接原因。
