# 呼伦贝尔呼盛矿业有限责任公司

## “3·27”运输事故调查报告

2021年3月27日15时35分，呼伦贝尔呼盛矿业有限责任公司（以下简称呼盛煤矿）井下发生一起运输事故，事故造成1人死亡、1人轻伤，事故直接经济损失91.76万元。

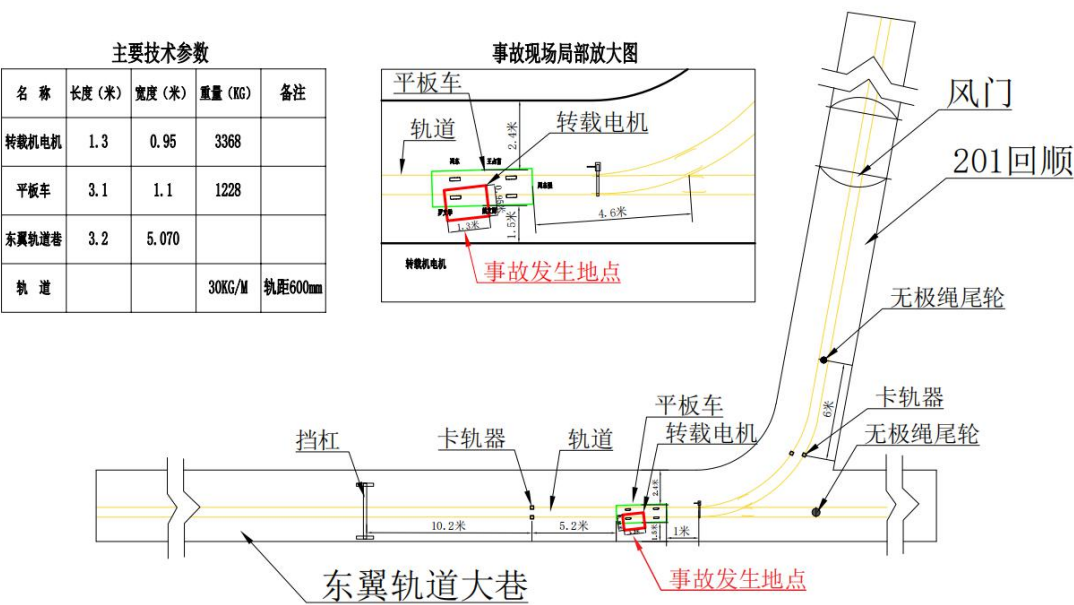
呼盛煤矿3·27运输事故现场示意图

经现场勘察测量，事故发生在东翼轨道大巷与 201 回风顺槽交叉口附近。

道岔岔心、护轨与基本轨之间有淤泥积聚。直线段非行人侧（车辆前进方向的左侧）轨道低于行人侧（车辆前进方

向的右侧) 轨道 50mm。事故地点枕木有断裂损坏现象。

当平板车下放至道岔处时，由于道岔岔心、基本轨与护轨之间有淤泥，淤泥产生阻力使平板车轮缘受阻停车。现场作业人员一起用力推车前进，当车辆通过道岔进入直线段时，由于电机未按规定进行“封车”作业；推车前钢丝绳预留的余量有限，平板车运行到事故地点时钢丝绳绷紧突然停车，由于惯性作用导致电机在平板车车体上发生位移；又因事故地点车辆前进方向的左侧轨道低于车辆前进方向的右侧轨道 50mm，车辆及电机向非行人侧倾斜，致使车辆重心发生偏移失去平衡，造成车辆掉道转载机电机侧翻，导致事故发生。

（2）加强对井下轨道的日常维护及检修工作，确保轨道质量合格。

（3）加强机电运输技术管理工作，立即解决两部无极绳绞车过渡段运输的安全隐患问题。
