# 广州海珠“5·25”一般火灾事故 调查报告

广州市人民政府事故调查组

2026 年 8 月 9 日

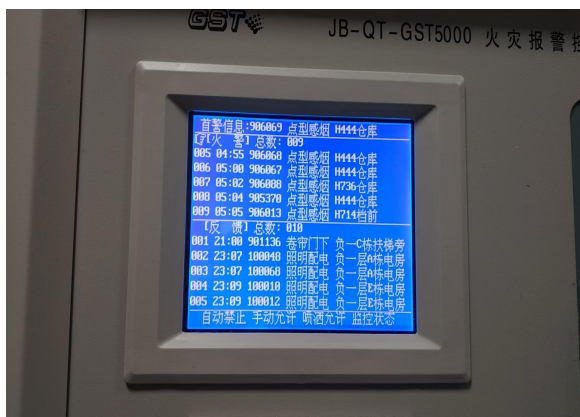
图 1 事发消防主机报警情况

5月25日3时14分，轻纺城值班电工李\*江使用远程用电控制系统对H888仓库断电。4时43分许，H888仓库南北两侧通道公共照明灯熄灭，随即该区域应急照明灯亮起。4时46分，轻纺城北区消防联动控制器接连收到北区负一层内“H444仓库”

“H724档前”“33梯送风机房”等多个感烟探测器报警信号（详见图1、2、3），北区消防控制室值班人员吴伟彪接报后，通过对讲机通知北区负一层值班物业巡查员万爱兵到场核查处置警情。4时48分，万爱兵等巡查人员第一次到H888仓库周边核实报警信息，未发现异常（详见图4）。万爱兵核实过程中，消防主机又有新增报警点，吴伟彪随即通知代班长孟光会进一步核

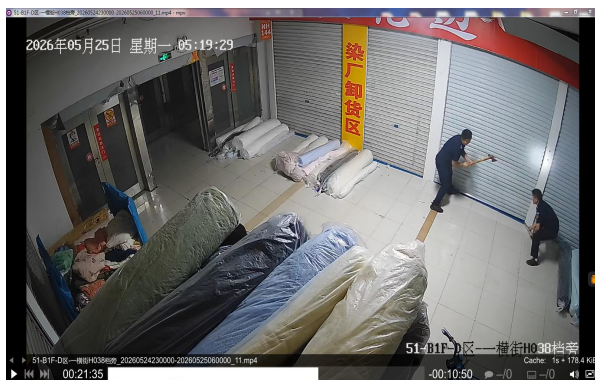
图 5 事发现场监控情况

实。万爱兵巡查至负一层 8 号货梯附近时，发现走廊两侧飘出白烟，便通知值班室并呼叫其余巡查人员到场协助排查起火位置。5 时 19 分，现场人员尝试撬开 H888 仓库卷帘门（详见图 5），5 时 21 分，现场人员撬开卷帘门进入 H888 仓库内部，并敷设消防水带进行喷水灭火（详见图 6），因火势发展迅速，现场人员撤离起火仓库。5 时 24 分，路过群众发现火情拨打 119 报警；5 时 25 分许，轻纺城公司物业部主管陈嵌崟拨打 119 报警。

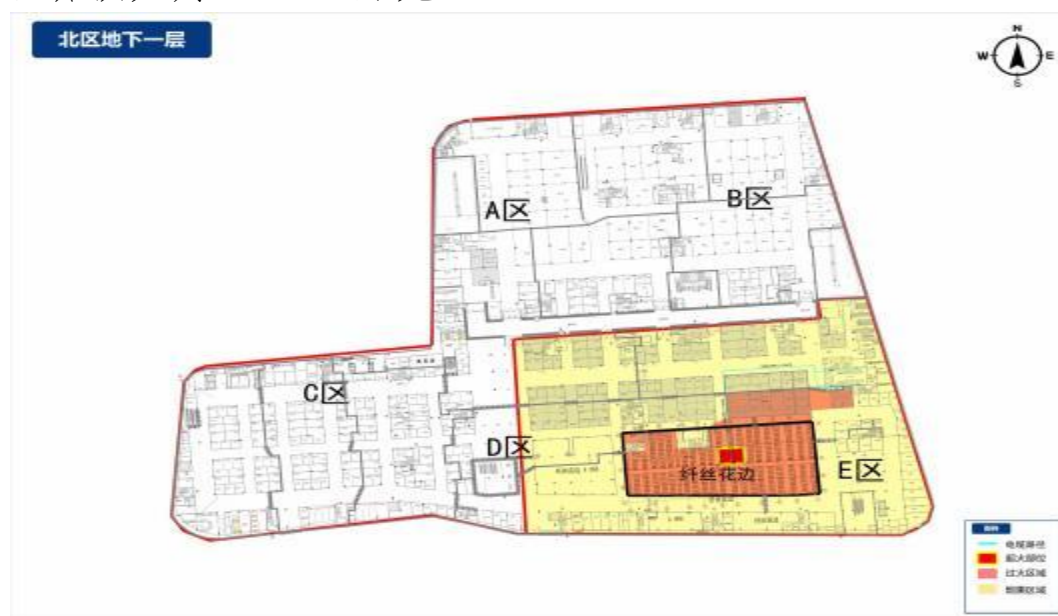
图 7 长江轻纺城北区负一层过火区域平面示意图

事故未造成人员伤亡，过火面积约 2000 平方米（详见图 7），市消防救援局根据《火灾直接经济损失统计方法》（XF/T185-2025）有关规定，委托第三方按照《火灾损失价格鉴证评估技术规范》对已过火的建筑物及物品实施评估，现已查明本次事故直接经济损失为 902.85 万元。
