# 广州从化鳌头镇聚丰北路“5·10”一般道路 交通事故调查报告

一般道路交通事故调查组

2025 年 9 月 18 日

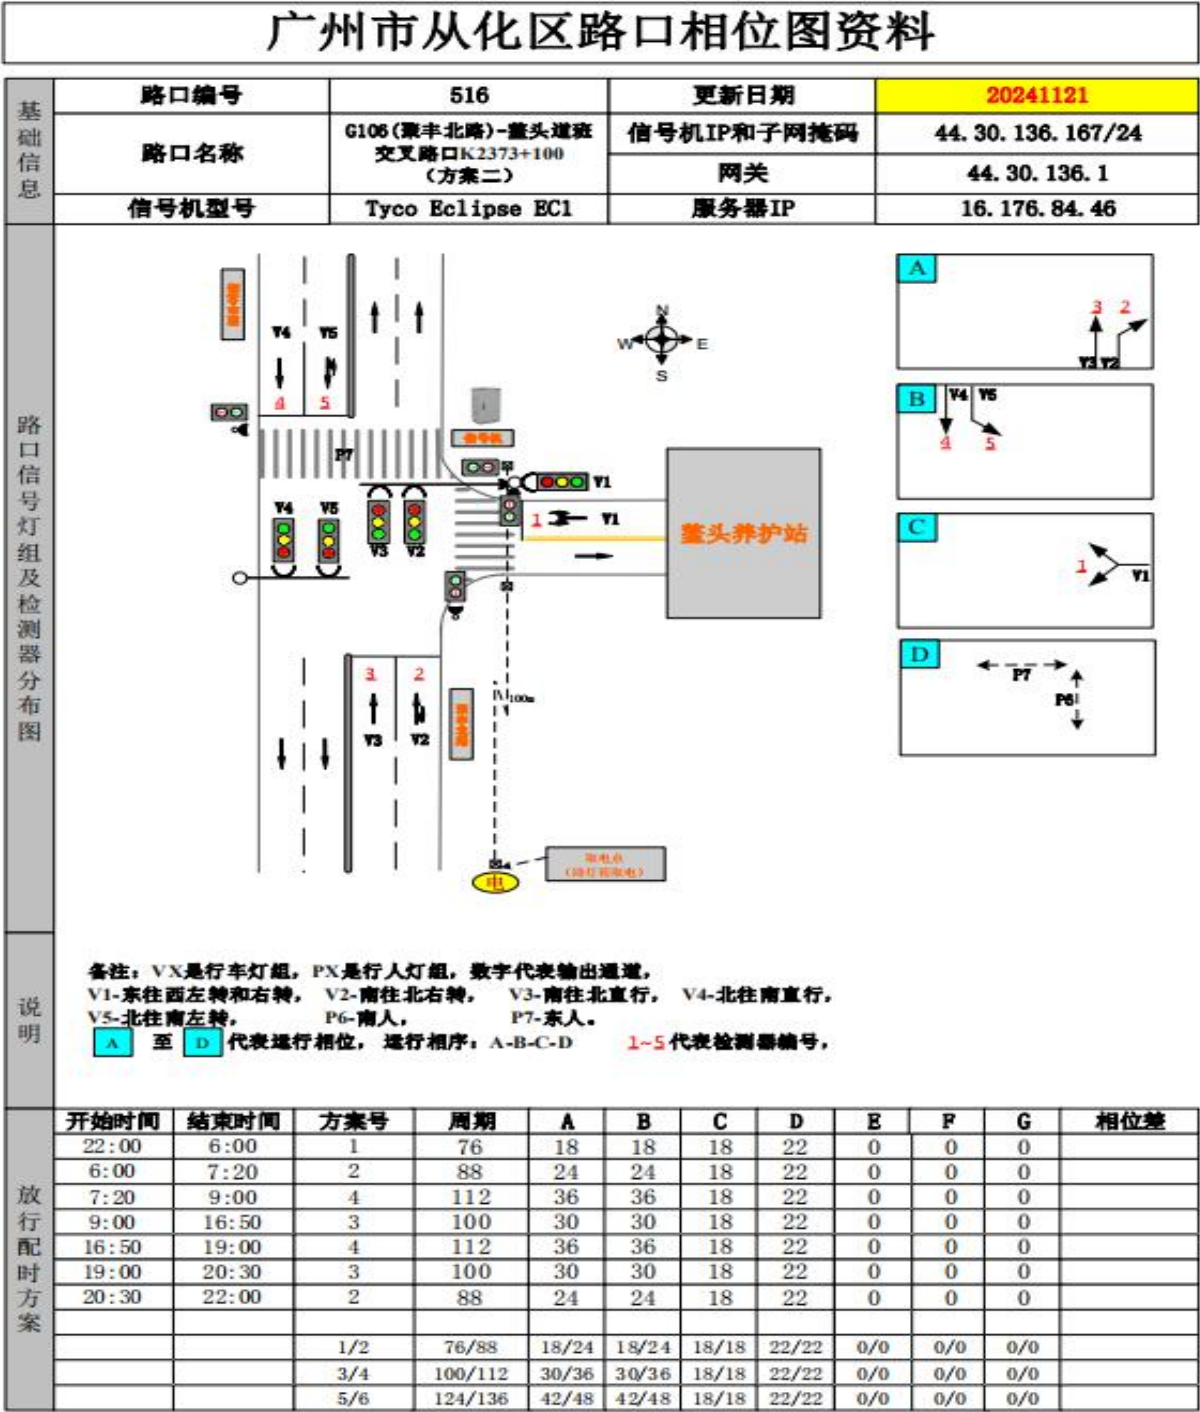
2015 年之前事发道路是双向两车道，无中央分隔墙；2017 年改造扩建工程完工后，变成双向四车道，增加了中央分隔墙，事发路口处设置 6 米路口，地面无掉头标线；根据 2021 年《关于建议在辖内主要路口增设交通信号灯的函》<sup>3</sup>的要求，从化区交通局实施广州市从化区国省干线公路交通安全专项治理工程，经设计、专家评审、施工图审查、涉路审批许可及竣工验收<sup>4</sup>，事发路口拓宽为 20 米，加装了信号灯，下行方向掉头标线、标志（见图一、图二）。2024 年 11 月 10 日从化区住建交通局开展日常养护作业时，调整了事发路

图一 事发路口 2021 年拓宽后信号灯相位图

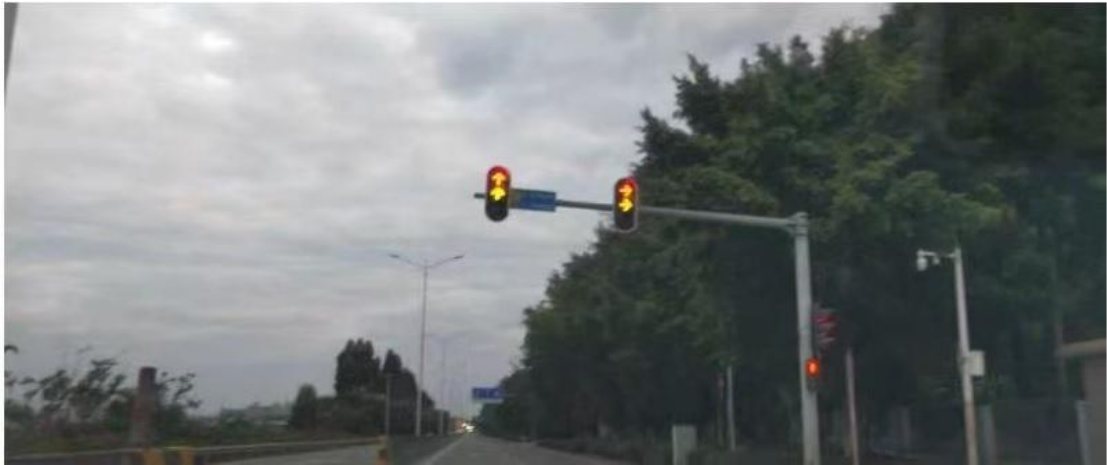
图二 事发路口 2021 年拓宽后信号灯情况

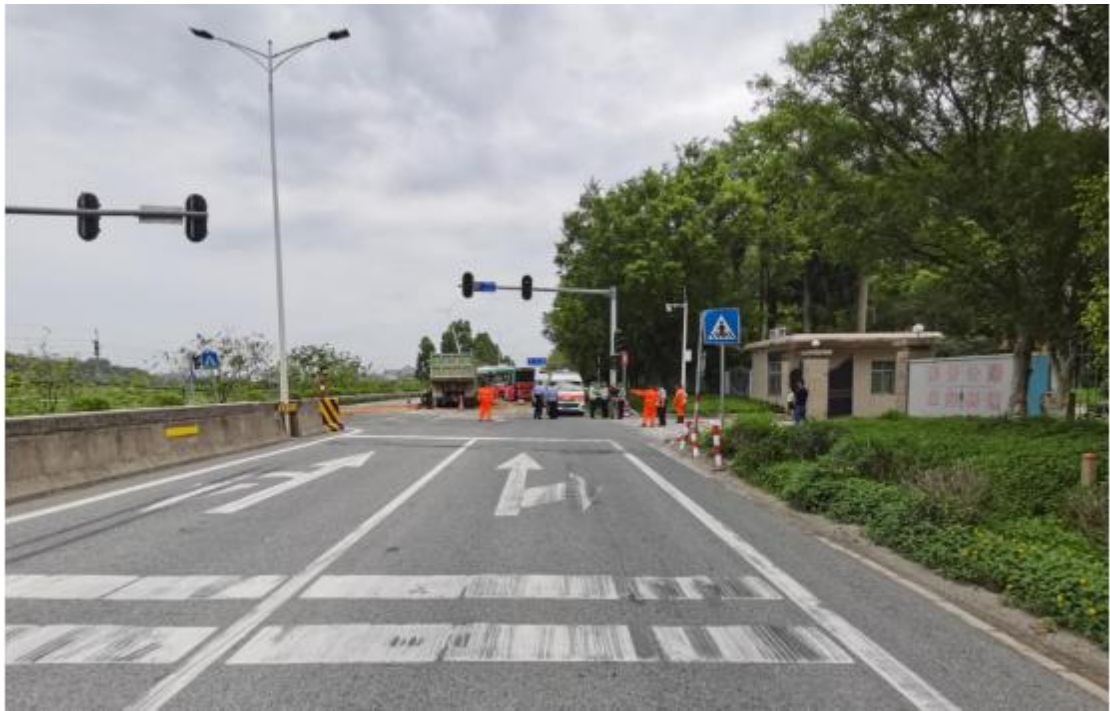
口地面标线（见图三），但信号灯未进行改造<sup>5</sup>。

图三 事发现场道路标志标线情况

事故路口为 T 型交叉口，中央分隔带护栏开口长度为 20 米。事故方向（下行）交叉口出口前第一车道设置直行和掉头地面箭头标线，未设置掉头标志牌。第二车道设置直行和右转地面箭头，未设置直行和右转标志牌。信号灯为直行箭头灯和右转箭头灯，无掉头信号灯。

从化区住建交通局于2024年11月10日开展日常养护作业时，将事发路口位置第一车道调整为直行+掉头地面标线，信号灯未进行改造，与地面标线不一致；未严格督促顺途公司落实生产安全事故隐患排查治理制度；未针对湘LE5185重型自卸货车在2024年8月及11月因超载对货运源头采取相应管控措施，未统筹协调好辖区道路货物运输超限超载治理工作。对上述问题履职不到位。

从化区政府要督促交通、交管和属地，全面定期组织开展道路安全综合分析，系统全面地梳理道路存在的安全风险点及其危害程度，排查相关道路标志标线和交通信号灯设置方面的风险隐患。涉及客货运车辆掉头、长大下坡、急弯陡坡等重点路段及事故高发点，定期开展交通安全设施大排查，对发现的安全隐患要积极采取措施及时整改，对于交通事故量较少但存在较大潜在安全风险的道路点段要纳入整治计划进行有步骤的改造，进一步提升道路行车环境。同时要提高应急处置能力，发生道路交通事故后采取有效措施及时完成现场清理和交通恢复工作。

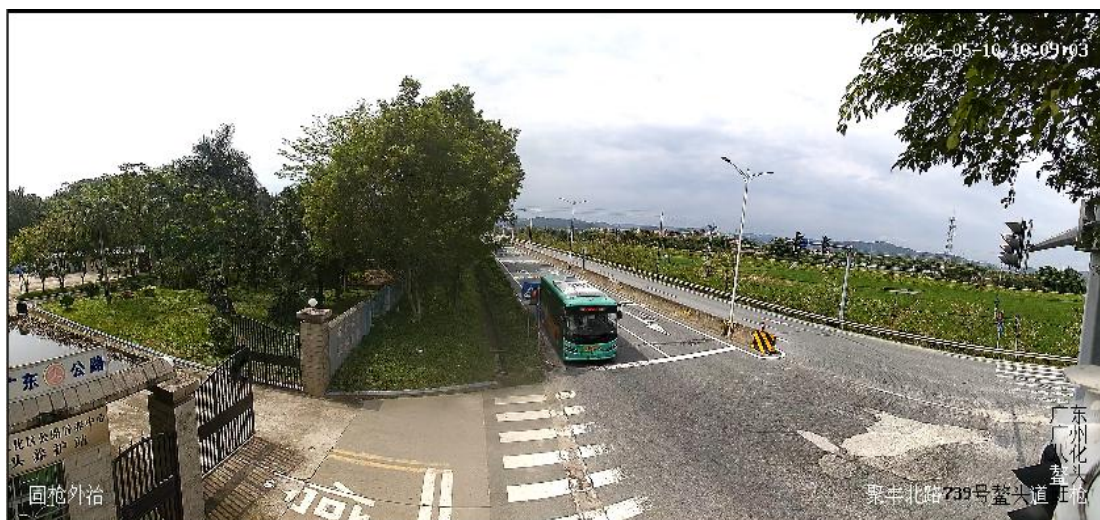
根据现场视频监控显示，下行 K2373+098 第一车道，两车发生碰撞（见图四、图五、图六），碰撞后湘 LE5185 重型自卸货车停在第一车道，车头严重损坏。粤 A39004D 大型普通客车车头及左侧车身损坏，斜向停在两车道之间。

图四 事发前粤 A39004D 大型普通客车在第二车道行驶

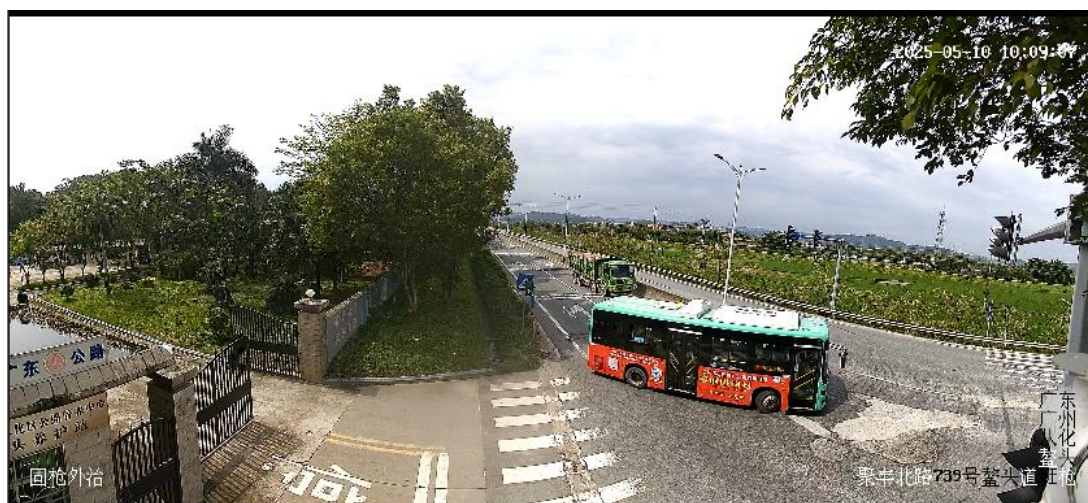
图五 事发前粤 A39004D 大型普通客车和湘 LE5185 重型自卸货车  
行驶状况

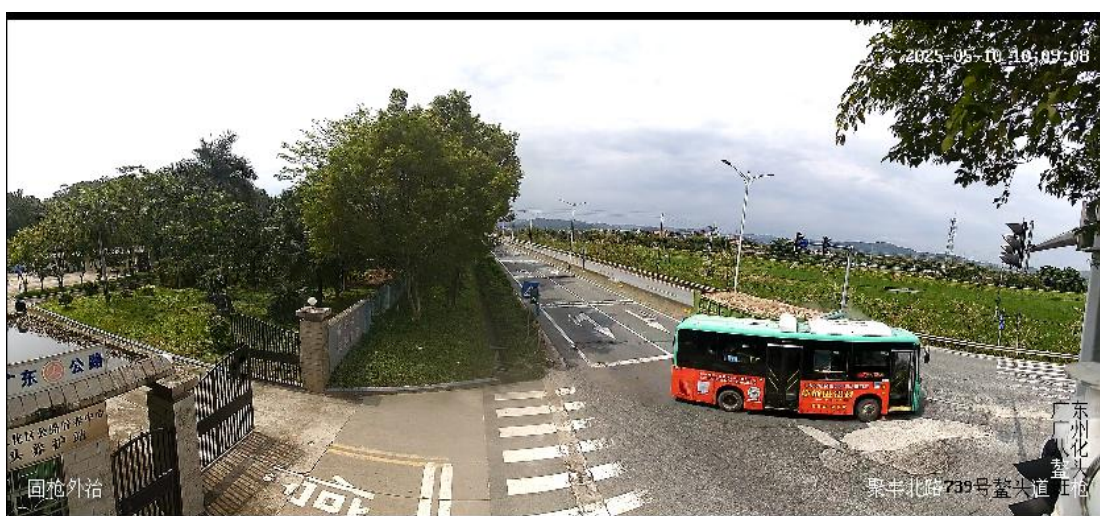
图六 粤 A39004D 大型普通客车和湘 LE5185 重型自卸货车碰撞瞬间

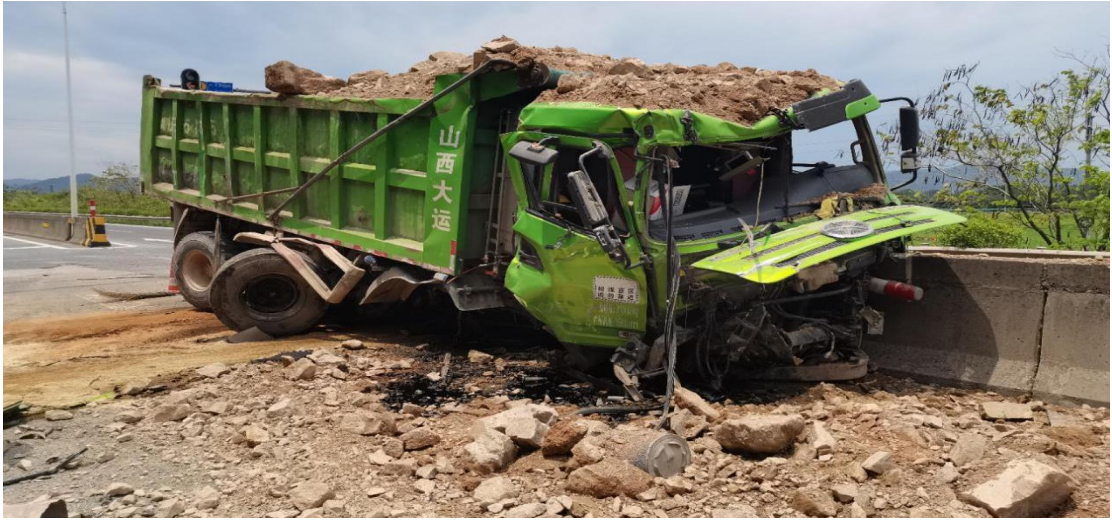
图七 事发现场湘 LE5185 重型自卸货车情况

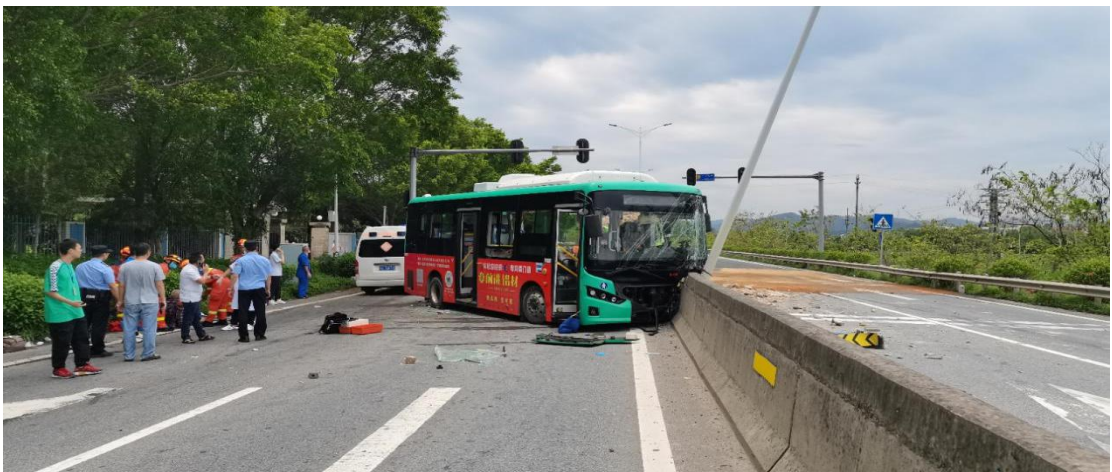
图八 事发现场粤 A39004D 大型普通客车情况

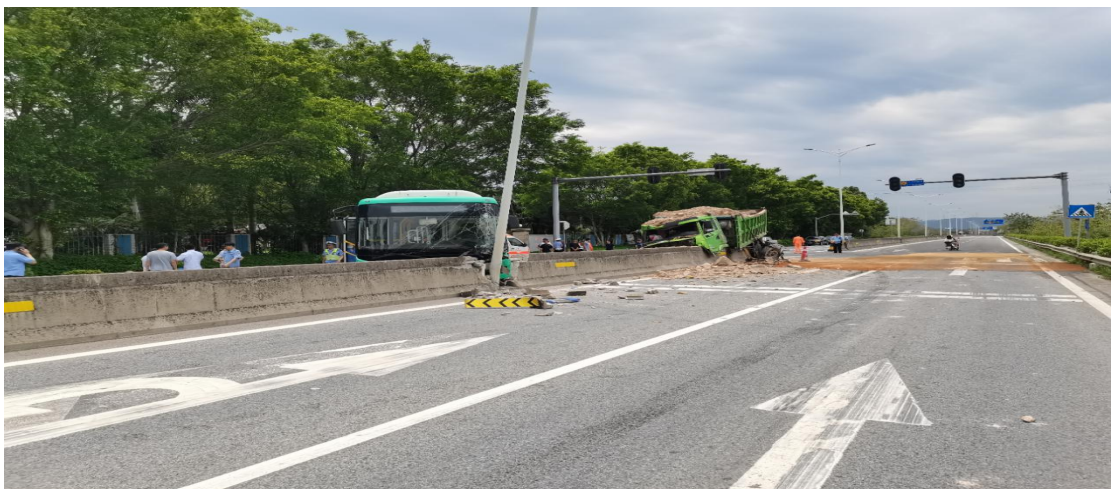
图九 事发现场情况

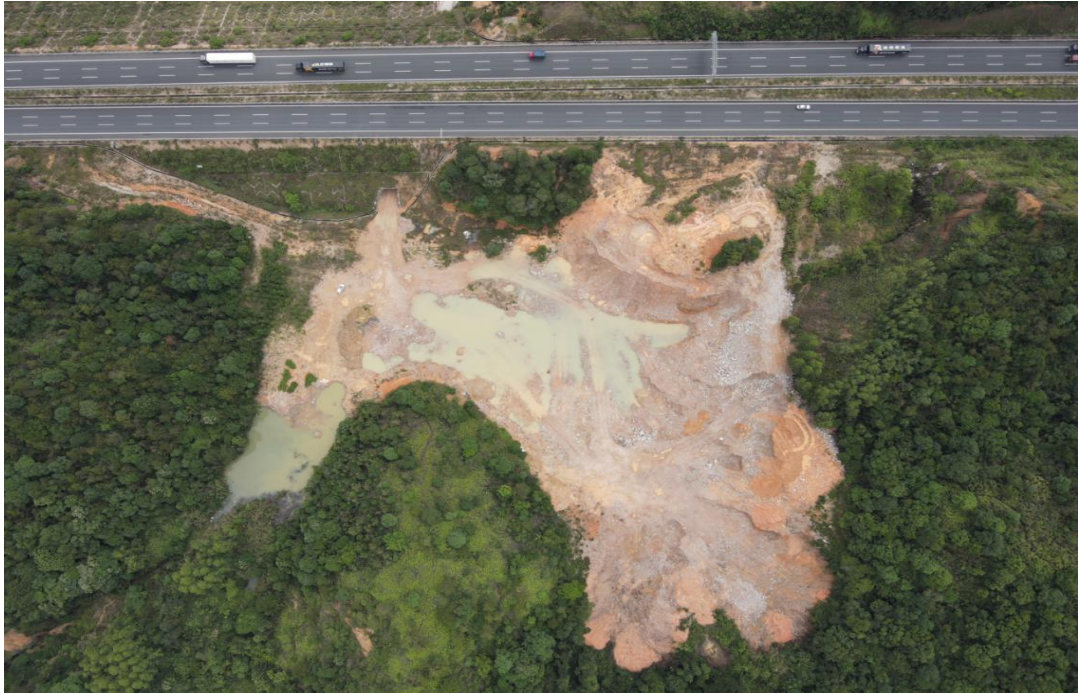
排有一辆挖掘机进行矿石的装载，现场无安装超限超载检测、监控等设备，要求运输至目的地后再进行称重。事发当天湘 LE5185 重型自卸货车正在装载运输标的 2 的矿石。

图十 湘 LE5185 重型自卸货车运输矿石源头（标的 2）情况

未制定生产安全事故隐患排查治理制度等相关安全管理制度<sup>24</sup>；作为货物装载源头单位，未采取安装超限超载检测、监控设备等措施管控超载行为<sup>25</sup>，未及时发现并消除湘LE5185重型自卸货车超过核载质量的事故隐患，企业应对源头装载的违法行为承担法律责任。

从化区政府要统筹辖下相关行业部门，明确工程建设多余矿石处置的行业监管部门，加强对货物装载源头单位的监督检查工作；组织相关行业部门做好消纳场等行业监管范围内生产经营单位的安全生产监管工作，加强对进出场货车超载管控。
