# 阿坝马尔康“11·11”红旗大桥 垮塌灾害调查报告

阿坝马尔康“11·11”红旗大桥垮塌灾害调查组

2026 年 7 月

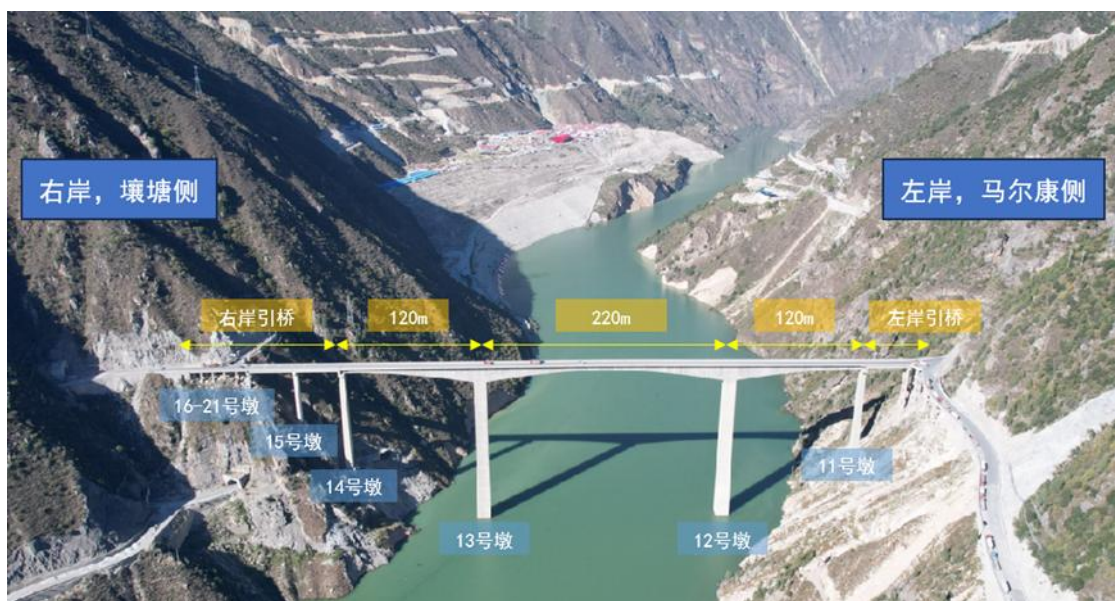
图 1 红旗大桥布置图

**(1) 基本情况。**红旗大桥为国道 317 线重建公路上的一座特大桥,跨越足木足河,全长 758.00 米,工程概算投资 2.5 亿元。主桥上部结构为(120+220+120)米三跨预应力混凝土连续刚构,左岸引桥为 3×16 米现浇连续板+7×10 米现浇连续板+1×40 米预应力混凝土 T 梁,右岸引桥为 2×40 米预应力混凝土 T 梁+5×10 米现浇连续板(图 1)。

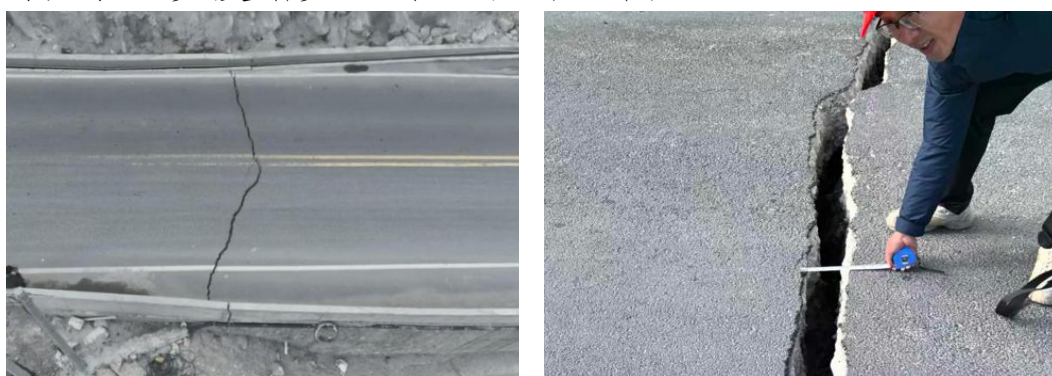
### 图 2 红旗大桥右岸道路路面开裂

10—20 米；大石函隧道进口外侧 64 米处，出现一条贯穿路面、护栏、内侧边坡的裂缝，宽度 1—3 厘米，向道路外侧逐渐加宽，可见延伸长度约 15—20 米；库周交通连接线与国道 317 平交口附近发现一条裂缝，宽度 0.5—1 厘米，可见延伸长度约 10 米。右岸引桥桥头与路基连接段的路面裂缝持续发展，至 11 月 11 日 12 时，裂缝宽度增宽至约 10 厘米（图 2）。

(1) 11 月 10 日 15 时许      (2) 11 月 11 日 12 时许（约 10 厘米宽）

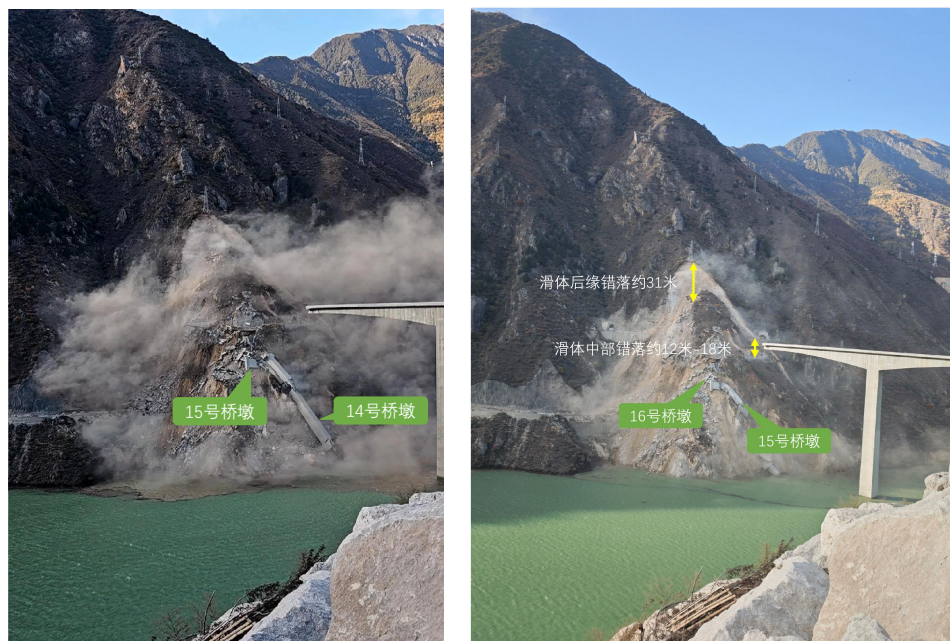
图 3 红旗大桥右岸引桥垮塌后现场照片

11 月 11 日 14 时 30 分许，岩体内部破裂解体、剧烈摩擦形成粉尘，在坡体变形挤压下顺裂隙冲出，形成“冒烟”现象。15 时 43 分许，14 号桥墩下缘边坡开始有少量坍塌体进入库区，产生波浪。16 时 10 分许，右侧岸坡岩体变形破坏区域逐步扩大，浅表层呈散体状垮落；16 时 10 分 19 秒，右岸引桥 16 号桥墩受山体滑坡影响首先开始倾斜，随即 19、20、17、18、15、14 号桥墩相继受损倒塌，右岸引桥梁体失去支撑坠落，16 时 10 分 39 秒，红旗大桥右岸引桥全部倒塌（图 3）。

红旗大桥右岸边坡地质条件复杂，岩体裂隙发育、强卸荷带深度大，库水抬升浸泡后岩体软化劣化、承载能力降低，加之受通道建设扰动、桥梁荷载等因素叠加，突发水库诱发型基岩边坡坐落式深层滑坡，带动右岸引桥基础移位，右岸引桥基础随坡体持续下坐，引桥桥墩在滑坡体带动下先后倾斜、折断、倒塌，是造成红旗大桥右岸引桥垮塌的直接原因。
