# 双口镇后堡村股份经济合作社出租厂房拆除 “7·1”一般高处坠落事故调查报告

双口镇后堡村股份经济合作社出租厂房拆除“7·1”一般高处  
坠落事故调查组

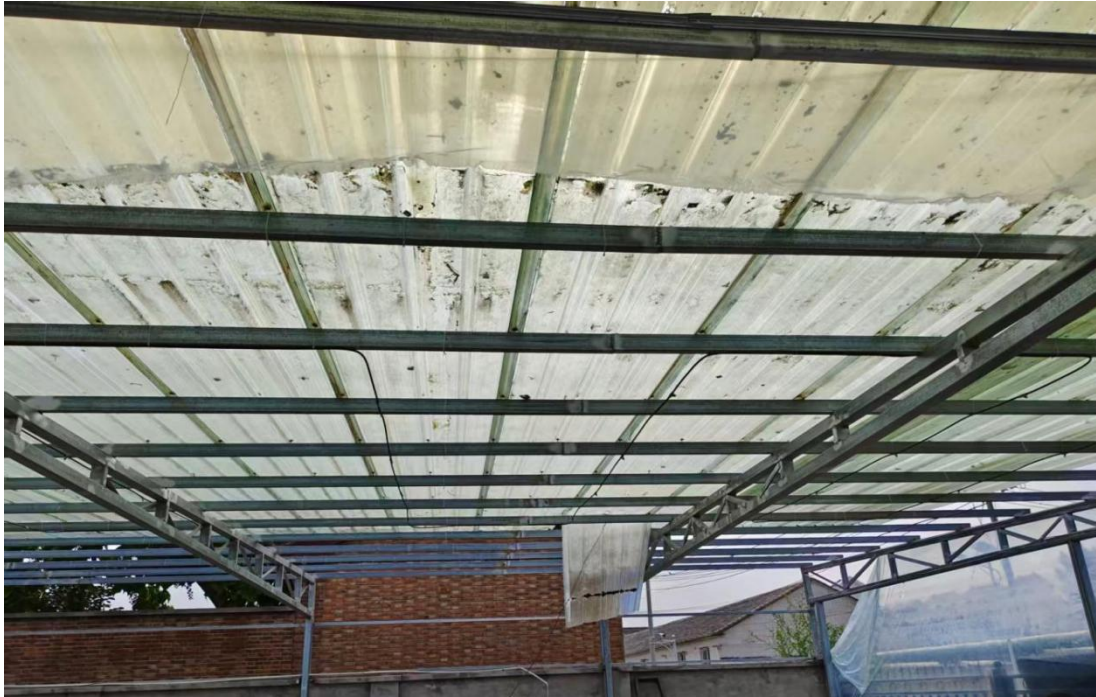
涉事钢结构罩棚位于北辰区双口镇后堡村村西五间房路北侧集体建设用地的房屋院内，屋面为平屋面，高度约 2.8 米，已办理土地、规划审批手续。

图 1 涉事钢结构罩棚结构和坠落点位照片

王 x、王 xx 在现场未设置任何防护措施的情况下，登上钢结构罩棚棚顶进行拆除作业，钢结构罩棚棚顶发生塌陷，导致王 xx 从棚顶坠落地面是事故发生的直接原因。

王 x、王 xx 登上钢结构罩棚前，未设置高架生命线或在罩棚棚顶设置钢索，导致作业现场无安全带系挂点，现场亦未设置安全防护网防止坠落，二人在未采取任何防坠落防护措施的情况下，登上钢结构罩棚棚顶进行拆除作业，作业过程中棚顶发生塌陷，导致王 xx 从棚顶坠落到地面上受伤，经治疗无效死亡。
