# 津北辰新（挂）2021-013 号地块“10·17”一般机械伤害事故调查报告

津北辰新（挂）2021-013 号地块“10·17”一般机械伤害事故调查组

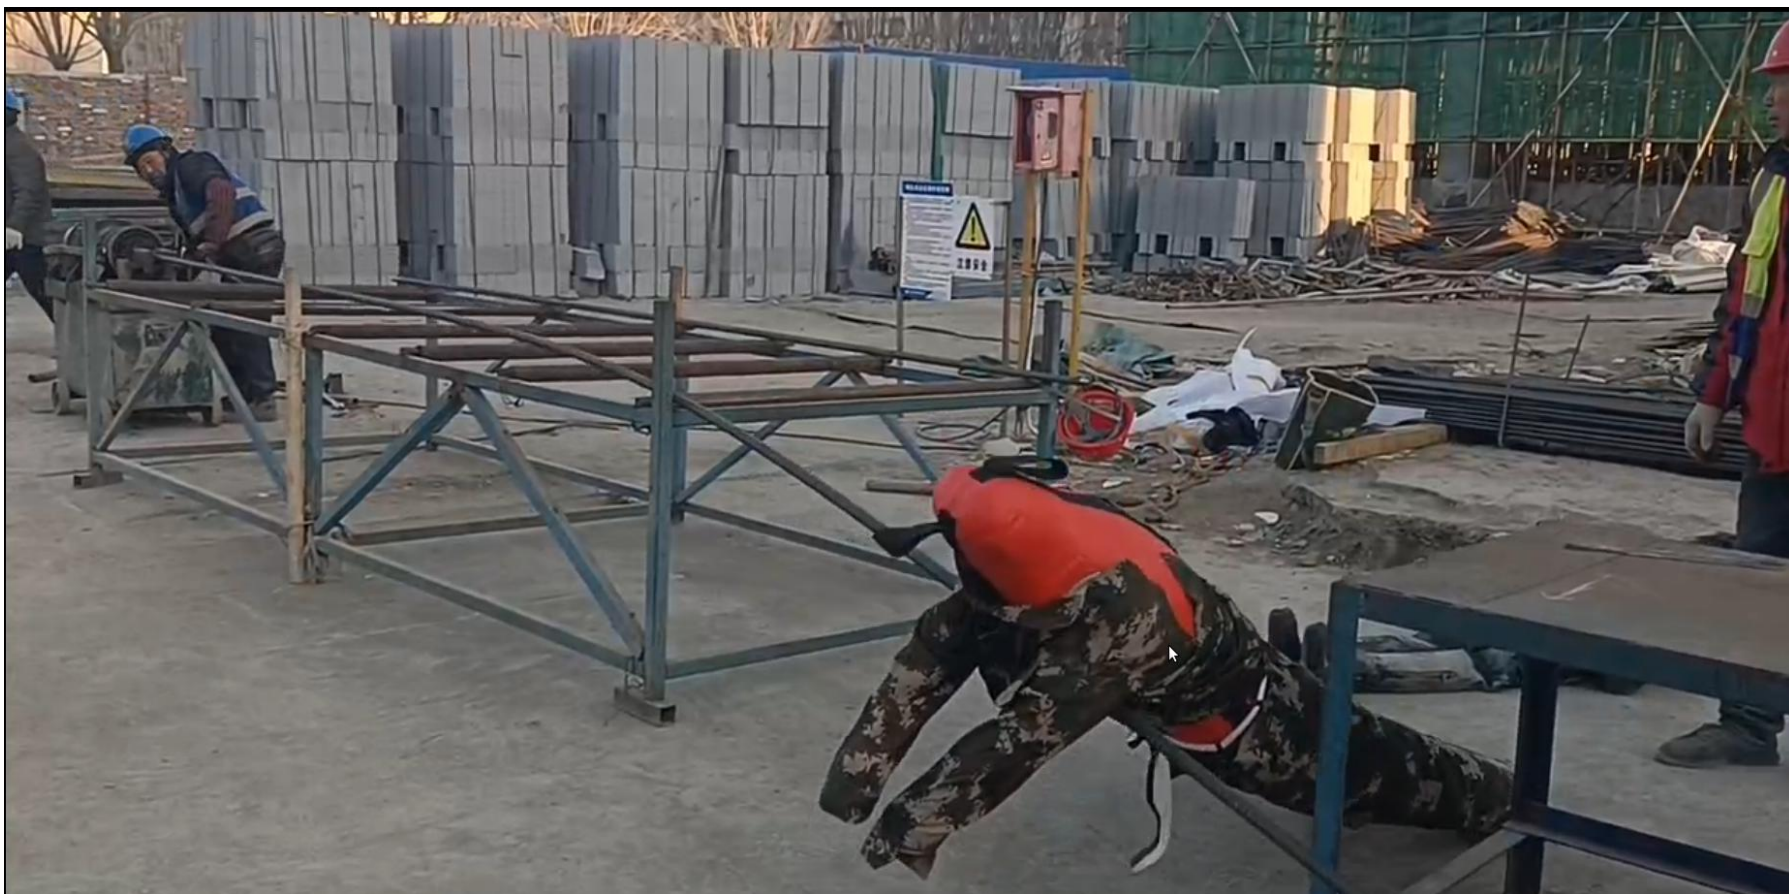
1. 事发现场情况：经现场勘验和调查询问，现场无监控视频，事故发生第一时间无目击证人。经询问，死者倒地位置距套丝机 5-6 米远，位于 2 座作业平台中间（施工现场架设了 2 座作业平台一前一后将钢筋架起进行套丝作业），钢筋从腹部向上到胸口缠住死者衣物，死者面向地面，背部向上，右腿搭在钢筋上，左腿自然下垂，衣物被紧缠在钢筋上。因事故发生第一时间无目击证人，无监控视频，且现场痕迹在救援中灭失，事故调查组结合残留的现场和询问情况，开展了事故还原实验，示意图为事故发生时死者及设备物品位置的还原示意图。

示意图系模拟实验还原现场情况

综上所述，事故调查组综合分析推断，死者等待钢筋加工完毕的过程中，因基础疾病发作等综合因素造成本人失能扑倒在钢筋上，因扑倒位置距离套丝机钢筋夹较远，杠杆原理放大了死者扑倒的冲击力，导致钢筋从钢筋夹中松动，继而发生旋转，因死者失能扑倒在钢筋上，在自身重力和钢筋旋转的双重作用下，死者衣物被钢筋缠绕，随后旋转的钢筋

区住建部门要深刻吸取事故教训，切实发挥行业监管责任，督促辖区内所有建设施工项目深刻吸取本起事故教训，在从事类似套丝作业等机械加工作业时，主动进位，深化安全监管，采取隔离带等隔离措施，防止其他无关作业人员靠近作业设备，防止各类意外事故发生。
