# 天津沐垚科技发展有限公司“7·12”一般 火灾事故调查报告

天津沐垚科技发展有限公司“7·12”一般火灾事故调查组

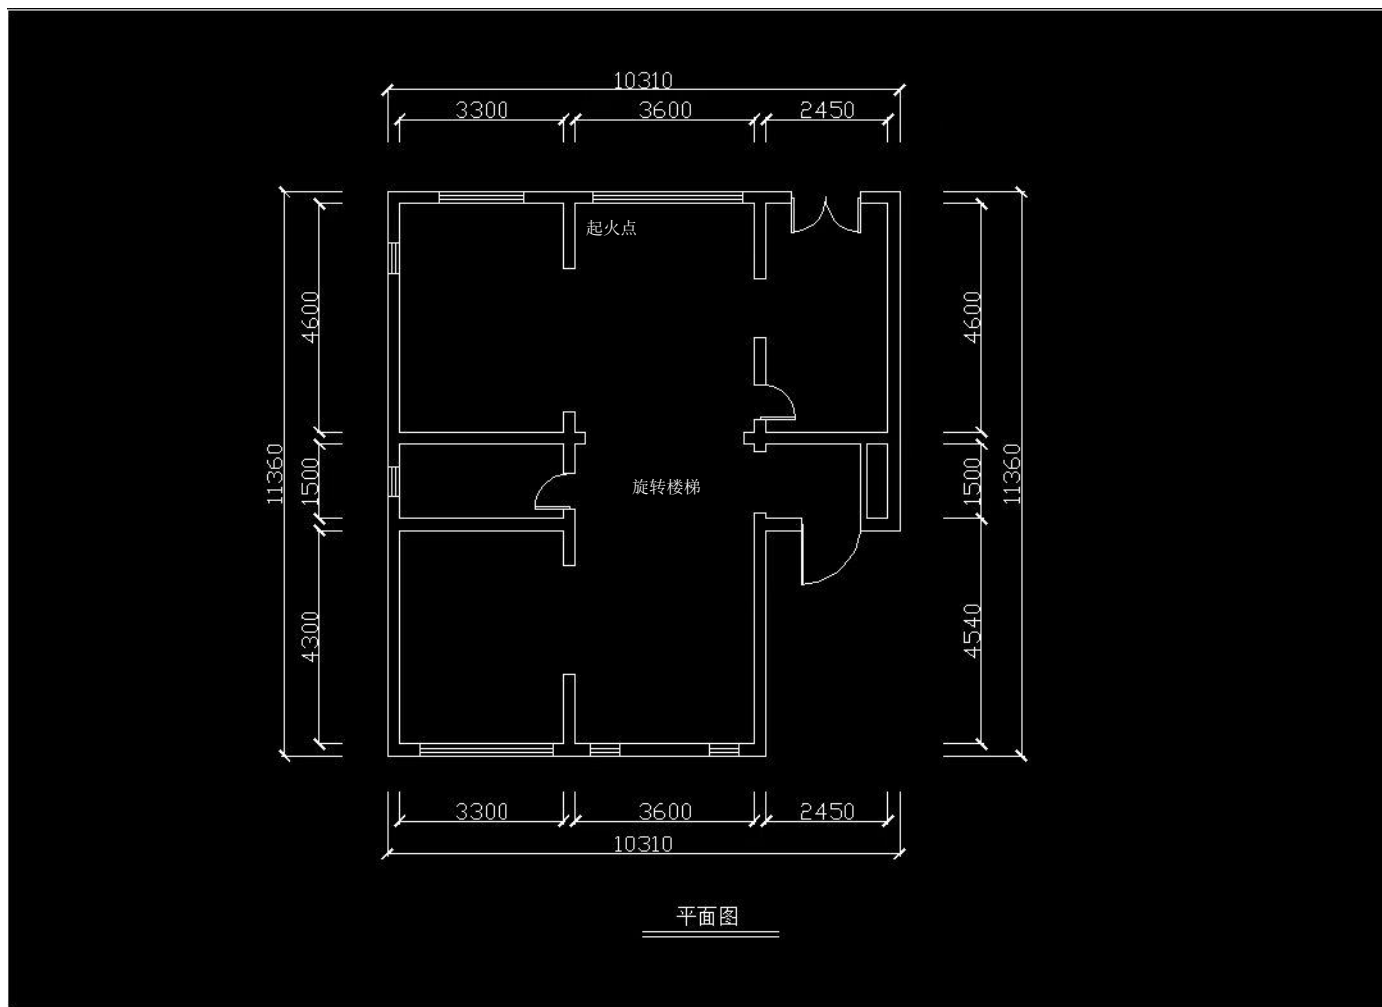
事故房屋平面结构图

事故房屋位于天津市北辰区双江道 55 号的天津市北辰区清大博雅苑 14 号楼 3 门，房屋性质为工业楼宇。经开发商建设完成后由个人或公司分别购买，发生火灾的 14 号楼 3 门为自然人吴国栋所有，共计 4 层，1、2 层为涉事企业租赁，3、4 层为其他公司租赁。按照该楼宇房产证登记，该建筑原本为 3 层，1 层为带有天井的 2 层结构，后由涉事企业将天井封闭，在中央架设了旋转楼梯，改造为 2 层建筑。
