# 江天数据云数据中心项目“8·1”一般触电事故调查报告

江天数据云数据中心项目“8·1”一般触电事故调查组

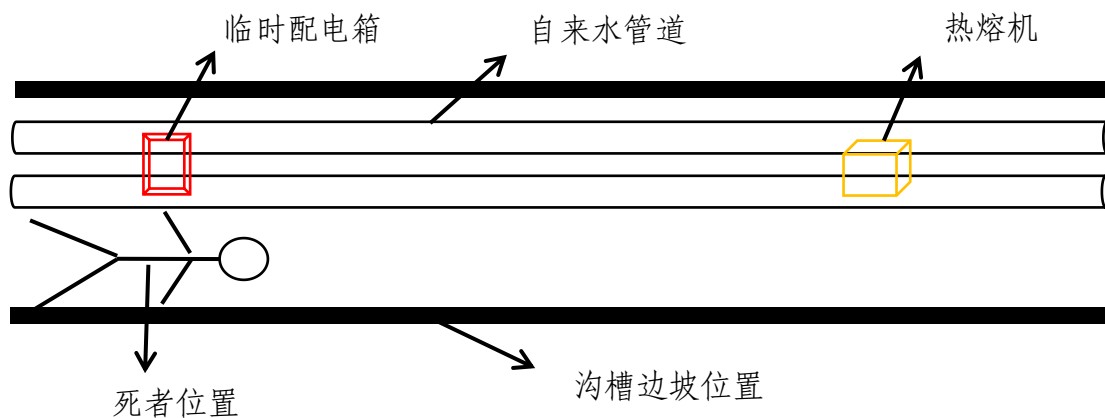
经现场勘验和调查询问，事故发生时现场无其他目击证人，仅有的监控视频距离事故发生地点较远，且清晰度较低。经查阅监控视频，仅能判断死者在行走时突然下蹲或摔倒在沟槽内，随后在监控视频中消失。因怀疑死者触电死亡，现场其他作业人员为救助死者，移动了现场设备，不可避免造成事发第一现场灭失，经询问第一目击人员，死者躺在沟槽内的地上昏迷时，热熔机没有插在配电箱上，而是已被放置在下一需要作业的点位，距离死者约四至五米，配电箱仍在自来水管道的初始作业摆放的位置上，靠近死者右手边，但此时死者与配电箱未发生接触。详见示意图。

综上，结合死者疾病情况、尸表检报告、目击人员笔录、设备检测结果和监控视频综合分析，死者完成涉事点位热熔作业后，将热熔机插头从临时配电箱上拔下后，将热熔机搬运至下一作业点位。在返回原作业点位准备关闭临时配电箱箱门将其移动到下一个作业点位时，突然发病失能下蹲或摔倒，导致其右手伸入临时配电箱内部，触碰到了配电箱内部带电的部位，引发死者触电，电流从右手流入，从左肘外侧流出形成回路，导致其触电死亡，符合尸表检验结果。
