# 天津市尚优百成沥青混凝土拌合有限公司 “5·9”一般车辆伤害事故调查报告

天津市尚优百成沥青混凝土拌合有限公司 “5·9” 一般  
车辆伤害事故调查组

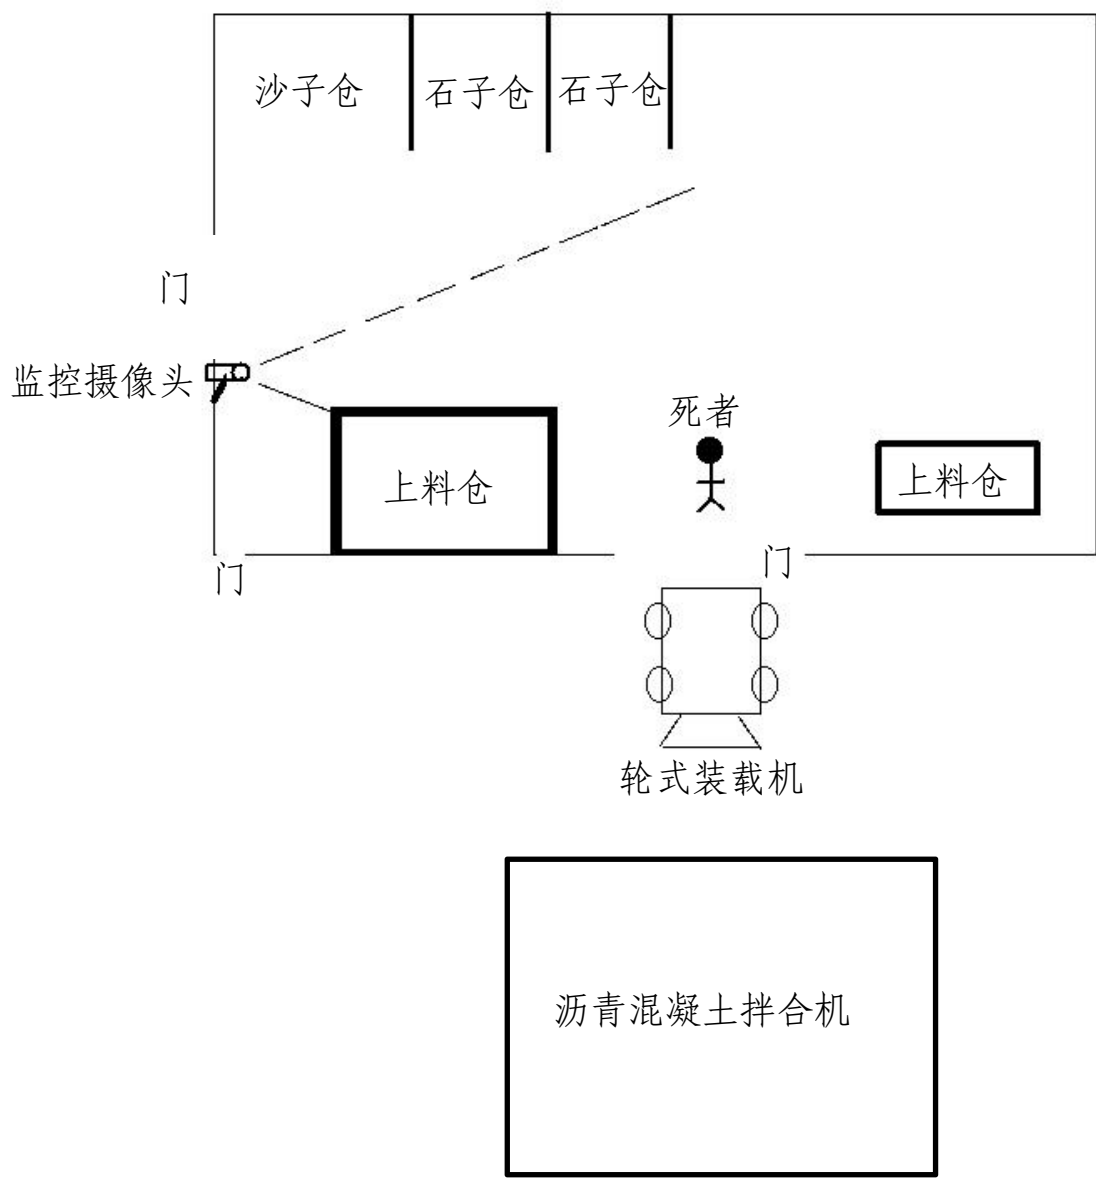
本起事故现场因上料仓阻隔，导致现场监控摄像头无法全程拍摄到事故经过，难以反映事故现场全貌，具体人员和车辆位置详见事故现场示意图。

事故直接原因是：死者贺 xx 站在杨 xx 驾驶的装载机车尾盲区内进行石料粉尘收集作业，装载机驾驶员杨 xx 无法与石料粉尘收集作业人员有效沟通，造成杨 xx 倒车时无法观察到位于车尾处的贺 xx，导致事故发生。

根据现场人员询问笔录和监控视频综合分析，死者贺 xx 进入杨 xx 驾驶的装载机车尾盲区内，使用手推车等工具进行石料粉尘收集作业。因装载机运行时噪音较大，且石料粉尘收集作业人员未携带对讲机等设备，驾驶员杨 xx 无法与其实实现有效沟通，同时司机杨 xx 和董 xx 等人未及时观察发现死者独自一人在料仓内进行石料粉尘收集工作，杨 xx 未尽到安全观察的责任，导致倒车时撞到盲区内的贺 xx 是事故发生的直接原因。

操作规程，确保各项制度和岗位操作规程的落实；二是切实加强本单位操作人员的安全教育，建立安全教育培训档案，提高作业人员的安全意识和自我保护能力，确保操作人员熟悉并严格执行本单位安全生产规章制度和岗位安全操作规程；未经安全教育培训和考试合格的不得上岗作业；三是组织有关人员开展全面的安全生产隐患排查，加强生产车间的安全管理，定期进行安全检查，及时消除本单位存在的生产安全事故隐患，自觉接受属地政府的监督检查，加大隐患整改力度杜绝各类事故的发生。
