# 嘉和园项目“5·10”高处坠落事故调查报告

2021年5月10日17时左右，位于宝坻区宝平街道政远路和嘉禾街交口的嘉和园项目工地发生一起高处坠落事故，造成一名工人死亡，直接经济损失30万元。

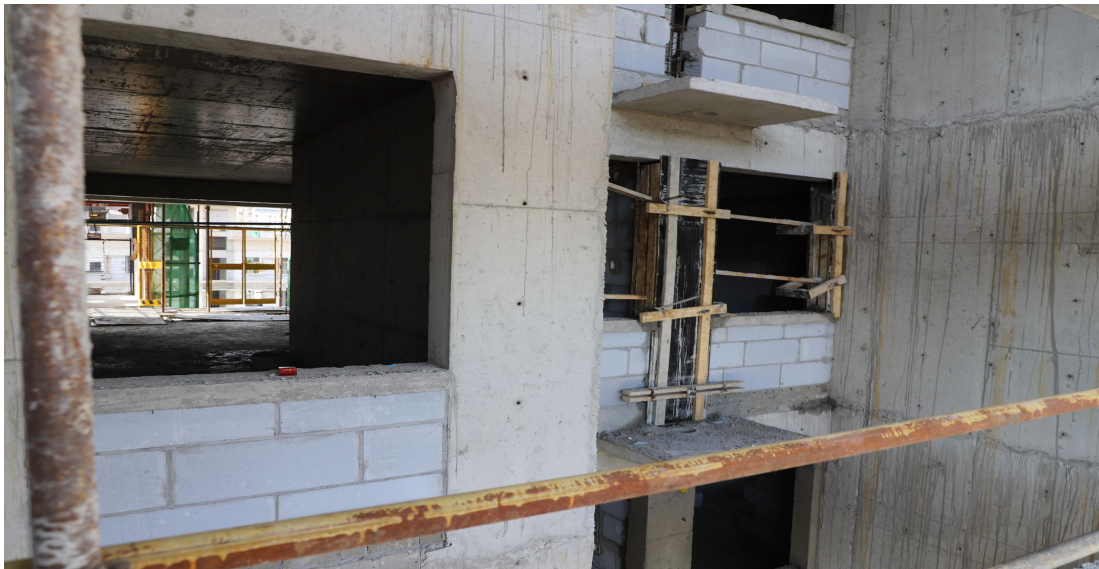
1、嘉和园项目 8#楼地上 17 层，地下一层，高 49.9 米，建筑主体已完工，3 层以上脚手架已拆除，各房间窗口完成实体墙砌筑，高度约 1 米，连廊和楼梯的临边均设置防护栏，高度约 1.2 米（见图 1）。

图 1 施工楼层窗口情况

3、事故发生地嘉和园项目8#楼主体已完工，房间窗口已完成实体墙砌筑，高度约1米，连廊和楼梯的临边位置均设置防护栏，高度约1.2米，二次浇筑施工为室内作业，不具备在施工作业面正常作业不慎发生高处坠落的可能。

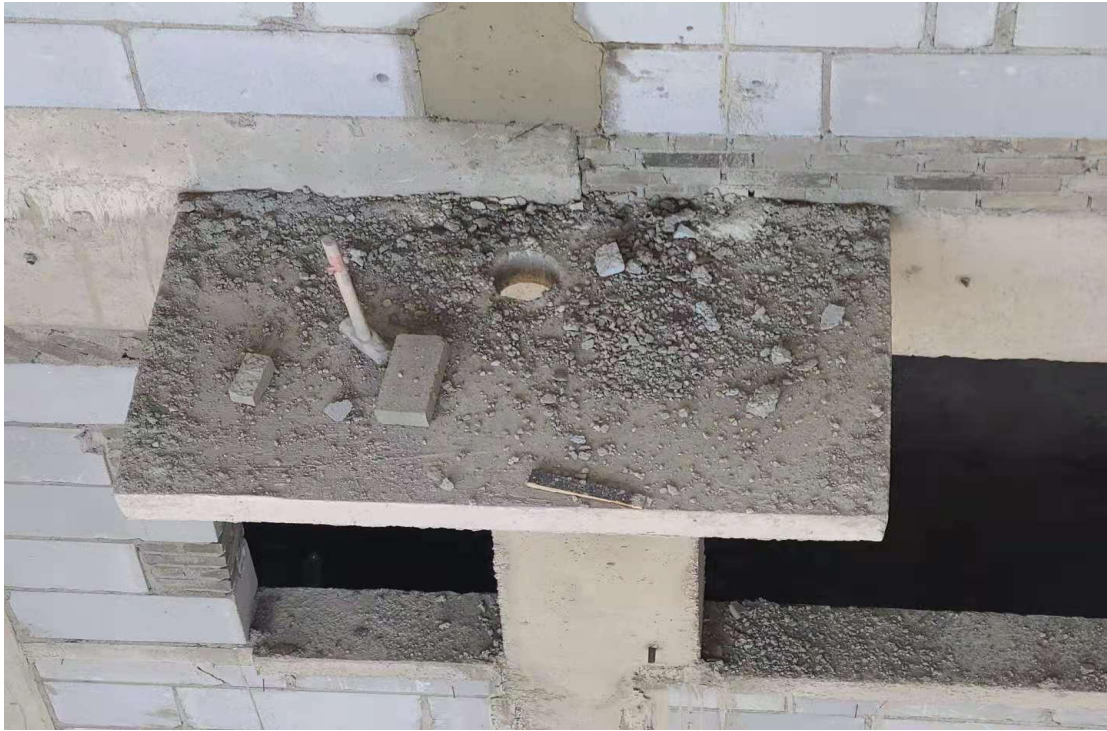
3、8#楼 10 层中间户型北侧卧室外空调台靠东位置立有一把锤头朝下、锤柄向上的锤子，锤头为铁质八棱锤头，木质锤柄，长度 30 厘米左右（见图 2）。

图 2 10 层空调台锤子放置情况
