# 天津恒瑞建筑科技有限公司“5.19”起重伤害事故调查报告

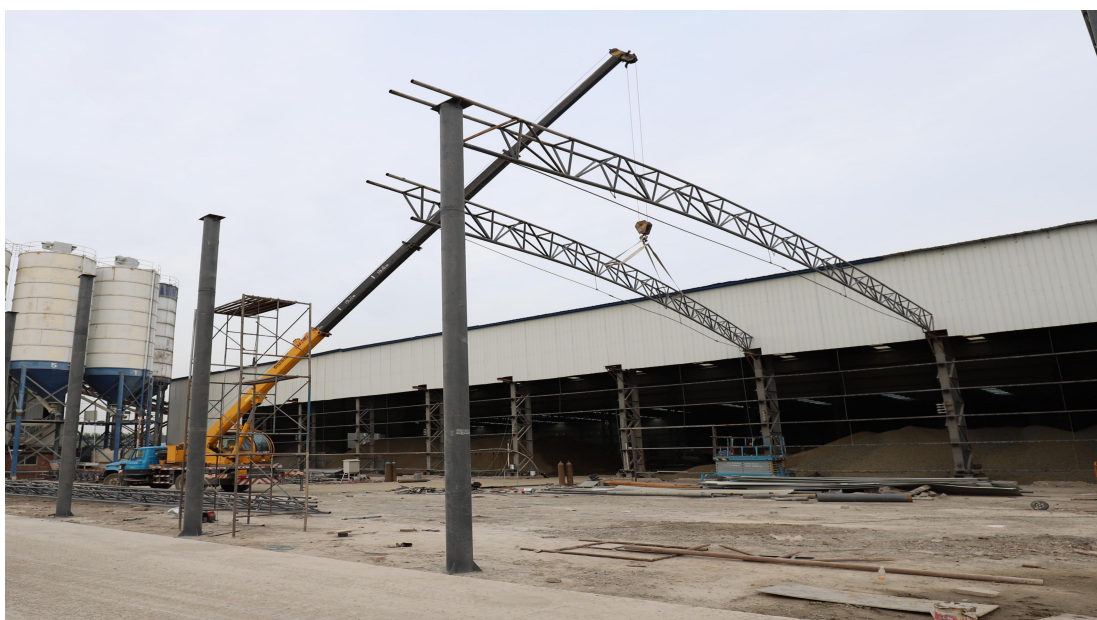
致害物为新建防尘彩钢罩棚在安装横梁, 形状为弧形, 主体由三根钢管(上面两根为上悬, 下面一根为下悬, 成品字形, 中间用钢管焊接固定)组成, 长度为 20 米, 重约 1 吨, 上悬为两根直径约 50 毫米的钢管, 间距 0.4 米, 下悬为一根直径约 76 毫米的钢管, 上、下悬之间高度为 0.8 米。

安装横梁现场照片

10 点 30 分左右，在安装西侧第三根横梁时，由于横梁没有摆正，顶端向东倾斜，横梁上悬西侧钢管不能与立柱顶端的钢板接触。因为吊车吊点在横梁上悬最高点的位置，李瑞松想让吊车把横梁向西侧拽一下，为了防止横梁北端从立柱钢板上滑落，李瑞松就用焊枪先将上悬东侧钢管与立柱钢板的接触点焊了一下，然后指挥张建东操作吊车将横梁向西拽。由于横梁东侧钢管已经焊接在立柱钢板上，吊车向西拽动横梁上端时产生的扭力把焊点拉断，导致横梁从立柱钢板上突然向西滑出，站在横梁西侧手扶横梁的杨有全被横梁从移动脚手架上带出去后摔落至地面（坠落高度约为 5.8 米），左胯与左臂着地（后经医院诊断为骨盆骨折）。

经现场勘验、调查询问和综合分析，事故调查组认定：现场施工人员在未采取任何防护措施的情况下进行高处作业；李瑞松错误焊接后，指挥吊车司机拖拽致横梁从立柱钢板上滑脱，将杨有全从脚手架撞落是此次事故的直接原因。

1、恒瑞公司要深刻吸取此次事故教训，全面落实安全管理主体责任，严格审核特种作业人员的资质，加强工人的安全教育培训，提高工人安全意识；加大隐患排查治理力度，督促工人正确使用和佩戴劳动防护用品，及时消除事故隐患；针对施工的作业环节，制定合理的安全操作规程，严防事故再次发生。
