“ 7 . 4 ”

宁河区人民政府事故调查组

2024 年 9 月 23 日

经调查认定，宁河经济开发区天津坤泰金属炉料加工有限公司“7·4”一般车辆伤害事故是一起因职工违章作业造成的一般生产安全责任事故。

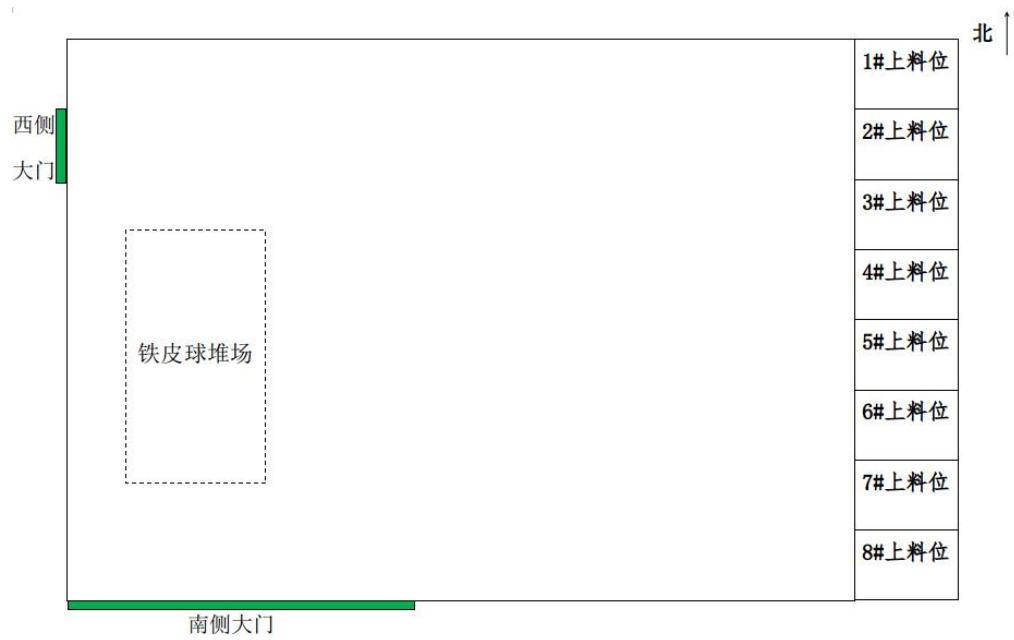
图 1 地下料仓厂房俯视图

料仓总长 48 米、总宽 35 米，东侧共有 8 个上料位，西侧为铁皮球料堆，共有 2 个出入口，南侧一个，西侧一个，如图。通

过调阅作业现场监控视频，上料作业过程中产生大量尘烟，影响装载机驾驶人员视线。

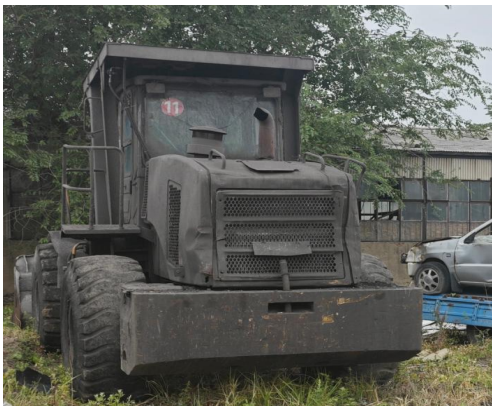
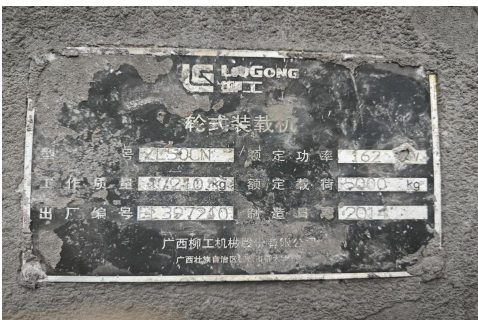
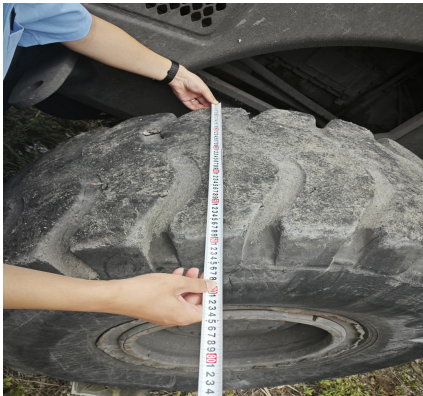
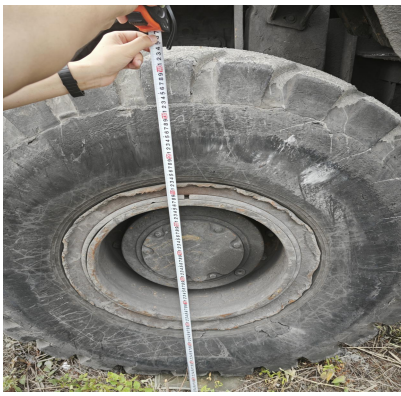
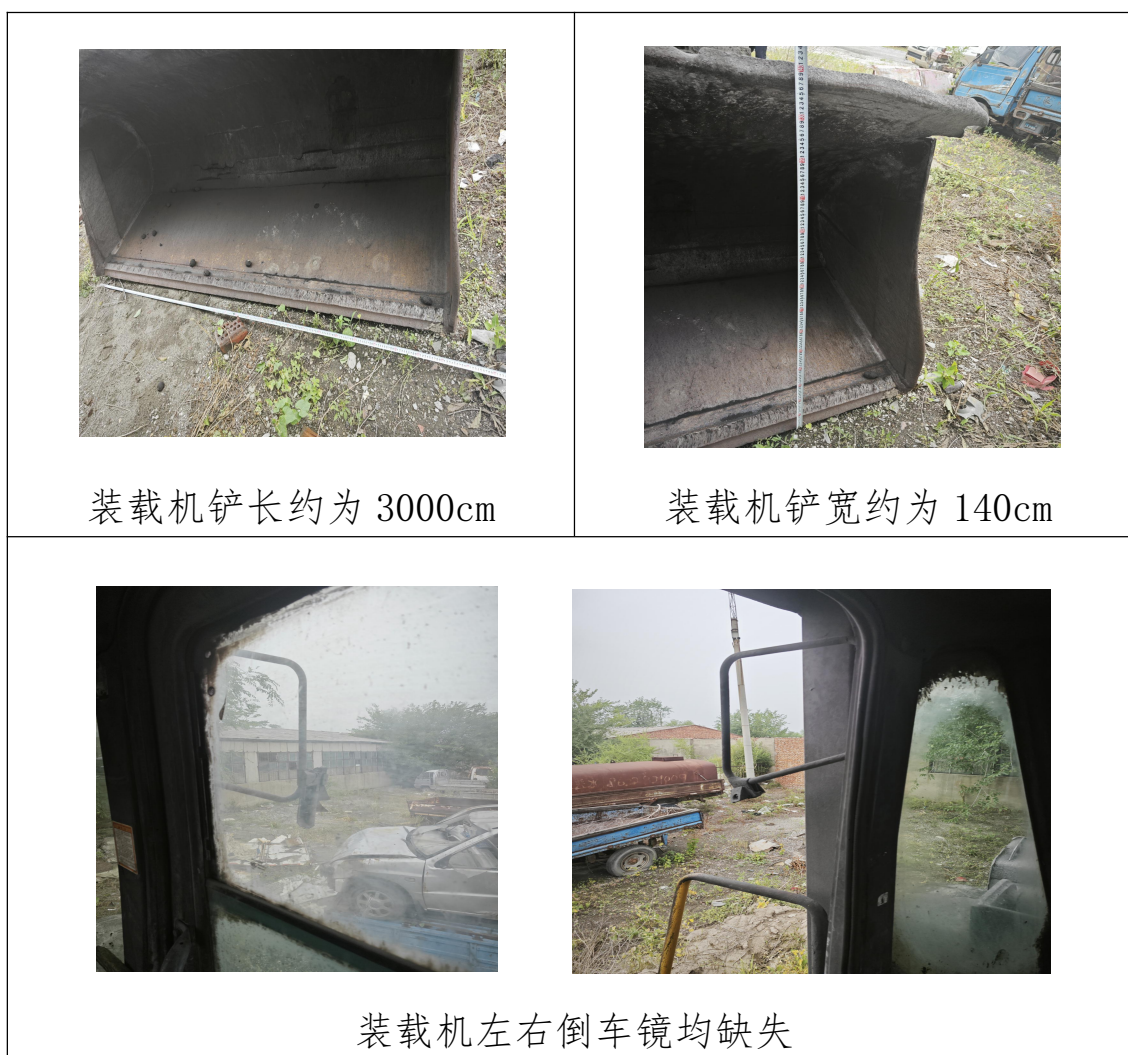
图 3 装载机勘验图片

装载机：型号为 ZL50CN，系柳州工程机械有限公司生产，2013 年 5 月 6 日获得出厂《合格证》，产品编号为 DL359366。工作质量为 7210kg，装载机四条轮胎宽度均约为 55cm，直径约为 145cm，铲长约为 3000cm，铲高约为 140cm，勘察发现装载机左右倒车镜均缺失，装载机后方倒车警示灯缺失，如图。

二是事故隐患排查整治责任履行不到位，在日常隐患排查过程中发现装载机存在缺少左右倒车镜、后方倒车警示灯的事故隐患，未能及时整改事故隐患<sup>[2]</sup>，致使路某某驾驶存在缺陷的装载机进行上岗作业。

二是事故隐患排查治理不到位。在日常隐患排查治理过程中发现装载机长期存在倒车后视镜、后方倒车警示灯缺失的安全隐患，虽采取及时更换配件的方式进行隐患整改，但隐患整改存在滞后性，未能及时消除事故隐患<sup>[4]</sup>，致使涉事装载机带病运行。

区隐患排查清单，规范各层级岗位隐患排查整治职责，针对性开展隐患排查教育，准确详实记录隐患排查整改台账，杜绝设备带病运行，杜绝违章违规作业，形成隐患整改闭环管理，确保安全生产规范有序。
