“4·3”

宁河区人民政府事故调查组

2024 年 6 月 5 日

2024年4月3日16时50分许，位于天津市宁河区现代产业区的天津潘庄建材有限公司B1车间内，机修工何某乙在进行料仓振动器焊接作业过程中，控制室的操作工在未确认检修作业是否完成的情况下，启动传送带。传送带将何某乙带倒后将其挤压穿过传送带导向轮，导致何某乙受伤，后经抢救无效死亡，直接经济损失（不含事故罚款）145万元。

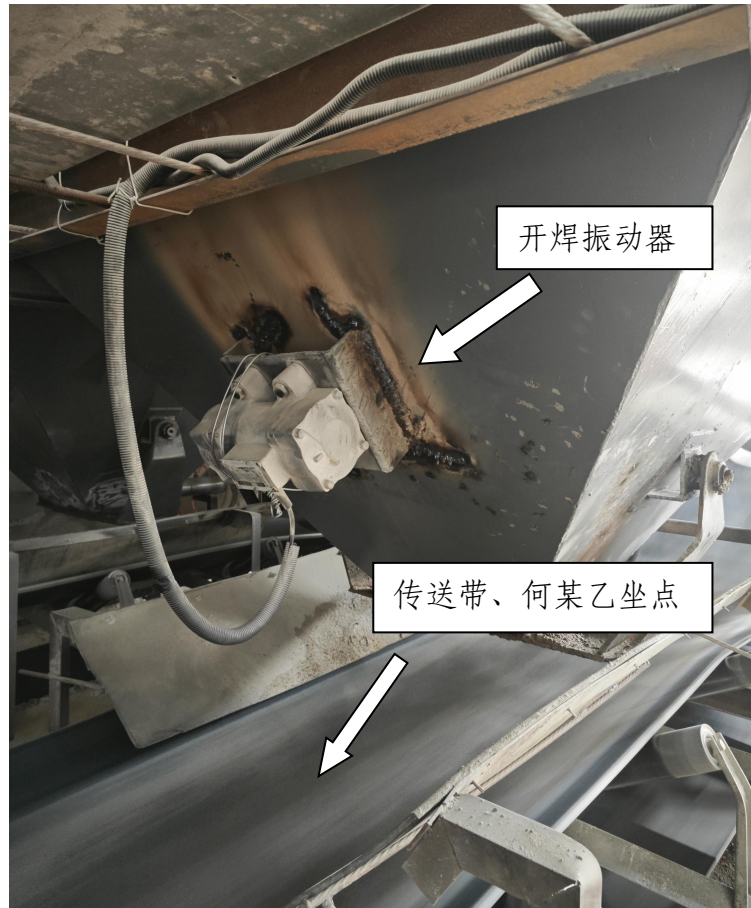
图 1 B1 车间 5 号仓处

B1 车间料场 5 号仓电子秤的振动器开焊，何某乙坐在停车状态下的传送带上进行焊接作业，作业点位图片如图 1。

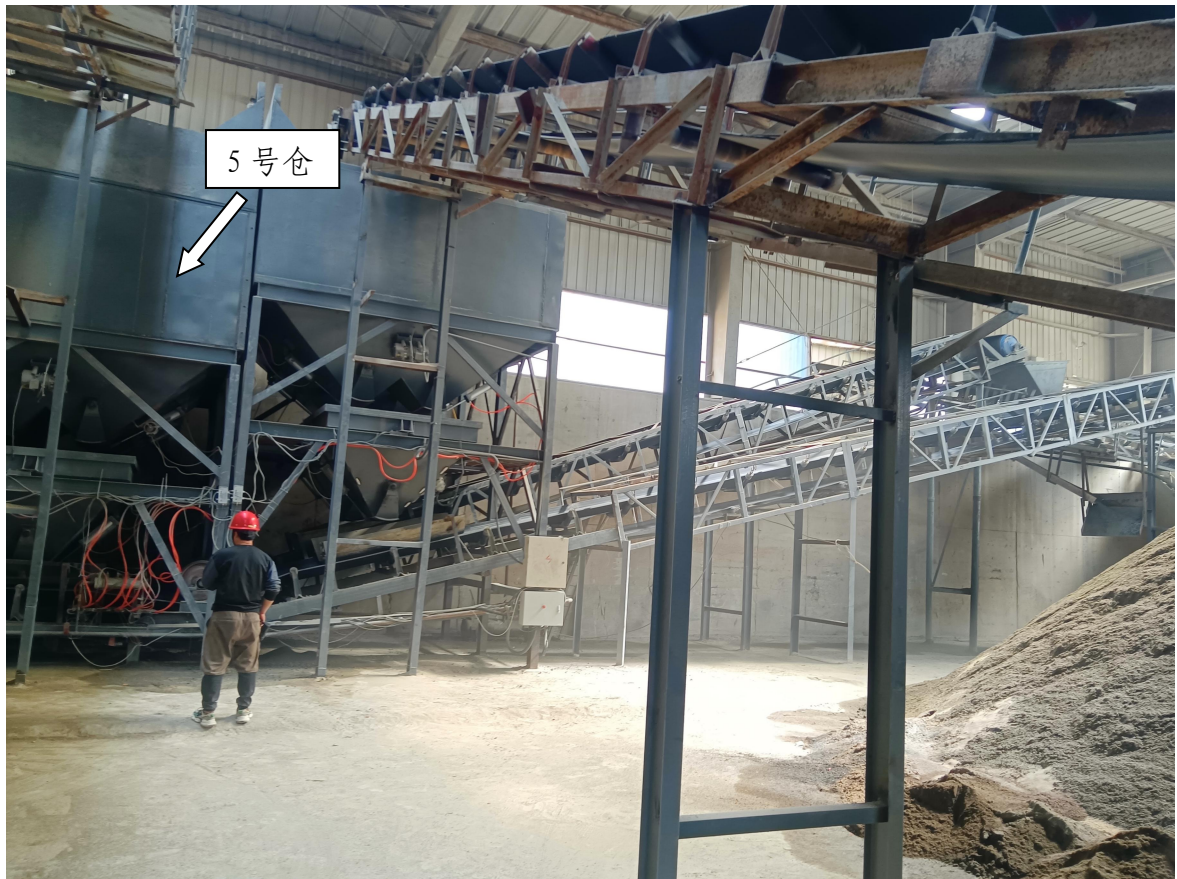
图2 5号仓远景

1. 5号仓下方出料口处有一电子秤，电子秤一侧有焊接固定的振动器，如图1、图2。

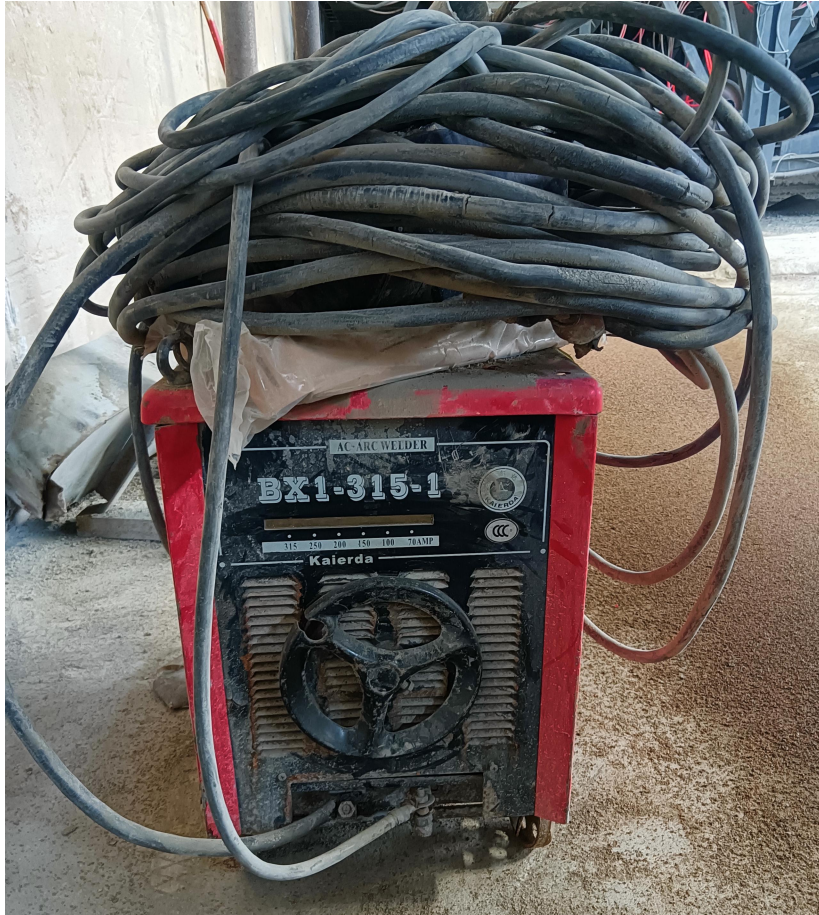
图3 何某乙作业所用焊机

2. 5号仓附近有何某乙焊接用焊机，型号为 BX1-315-1，如图3。

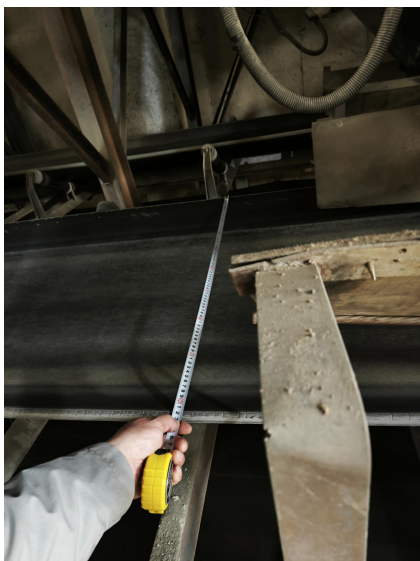
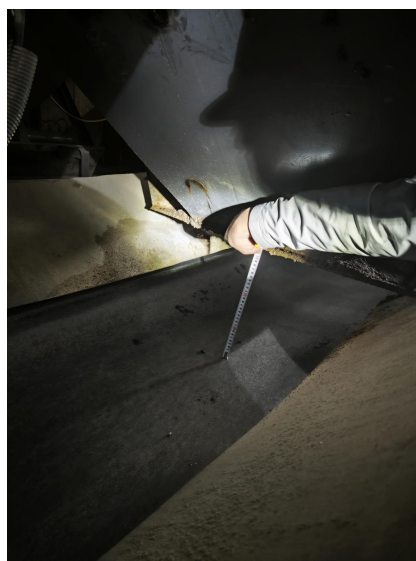
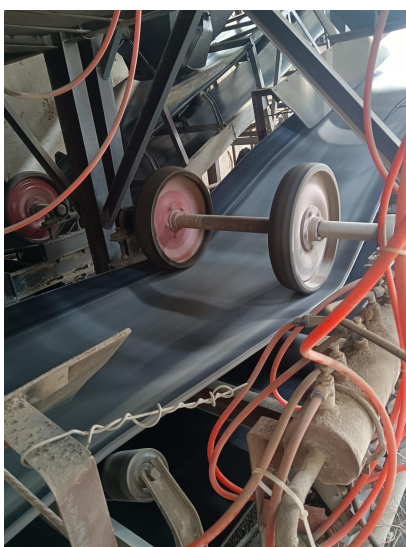
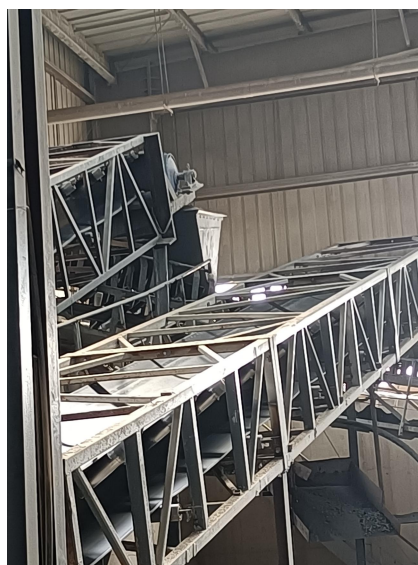
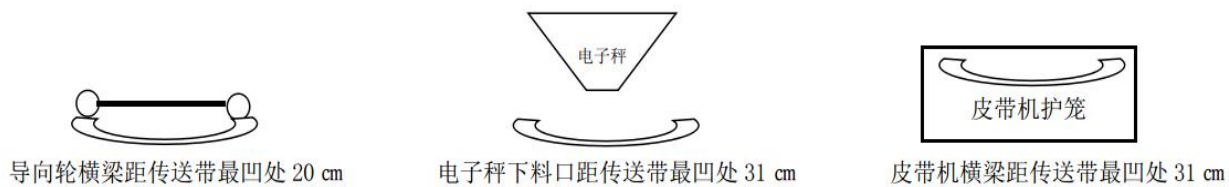
3. 传送带宽度约 93 cm,如图 4; 5 号仓电子秤下料口长度约 40 cm, 宽度约 30 cm, 距离传送带最凹处约 31 cm, 如图 5、图 8; 6 号仓电子秤下料口距离传送带最凹处约 47 cm, 如图 5; 导向轮距离 5 号仓电子秤下料口水平方向约 180cm, 导向轮之间的横梁距离传送带最凹处约 20 cm, 如图 6、图 8; 皮带机护笼长度约 1200cm, 宽度约 140cm, 高度约 80cm, 距离传送带最凹处约 21 cm, 如图 7、图 8。

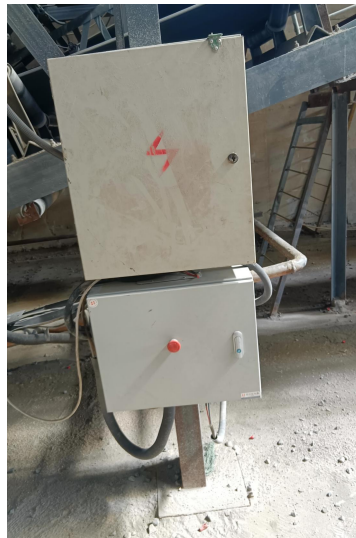
图 9

4. 5号仓附近有电源箱一个，上有急停按钮，摁下后，可实现此处紧急停车，且其他途径无法启动5号仓的传送带，事发时何某乙未按急停按钮且未进行“挂牌上锁”，如图9。

检维修作业时应采取断电等安全措施。在事故发生当天，何某乙在进行检维修作业时，搅拌楼控制室及 B1 车间 5 号仓能源控制系统均未采取断电、挂牌、上锁等措施，违反了《天津市生产经营单位安全生产主体责任规定》第二十四条<sup>[3]</sup>的规定。

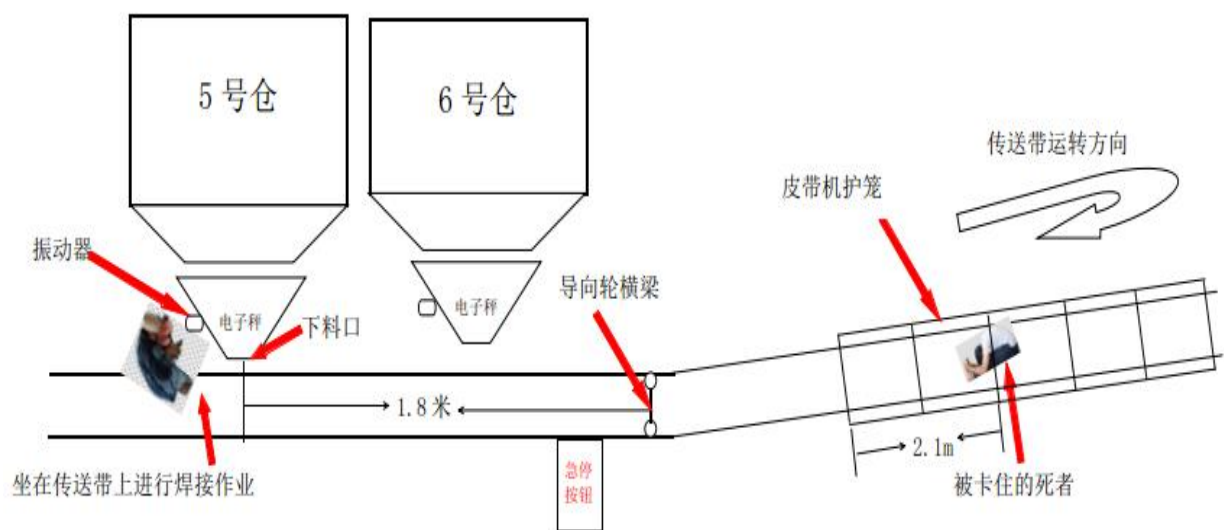
图 10

16 时 50 分许，何某乙完成焊条更换。同一时间，王某乙通过监控看到有一模具通过生产线进入 B1 车间，同时对讲机有声响，王某乙在未听到具体的声音内容下，点开传送带开关，进行开车。何某乙被突然运转的传送带带倒，王某甲立刻通过对讲机向搅拌楼喊停，几秒钟后，传送带停止。此时何某乙位于传送带上坡处左起第二根支柱处（距离护笼左起 210cm 处），头向传送带运动的反方向、自腰部身体成折叠状，两腿呈一字型卡在传送带护笼两侧的支架空隙中。

经过调查询问及现场勘验，还原事发时模拟图，如图10。

事故发生的直接原因是王某乙在未确认检维修工作是否完工的情况下，启动的传送带，运转的传送带将何某乙带倒，受到设备挤压，不治身亡。
