“3·28”

宁河区人民政府事故调查组

2024 年 6 月 5 日

2024年3月28日凌晨1时15分许，位于天津市宁河区七里海镇的天津世纪大通科技发展有限公司铸造车间内，在进行中频炉熔化铁水作业过程中，中频炉内的高温铁水渗出保温层造成穿炉，导致中频炉感应线圈熔化，感应线圈内的冷却水与高温铁水接触，剧烈汽化发生爆炸，爆炸的反作用力导致中频炉内的铁水从炉膛口喷溅而出，铁水及气浪将炉前工吕某乙从熔炼作业平台上推下，不治身亡；烫伤另一名炉前工王某某。事故造成1人死亡，1人重伤，直接经济损失（不含事故罚款）186万元。

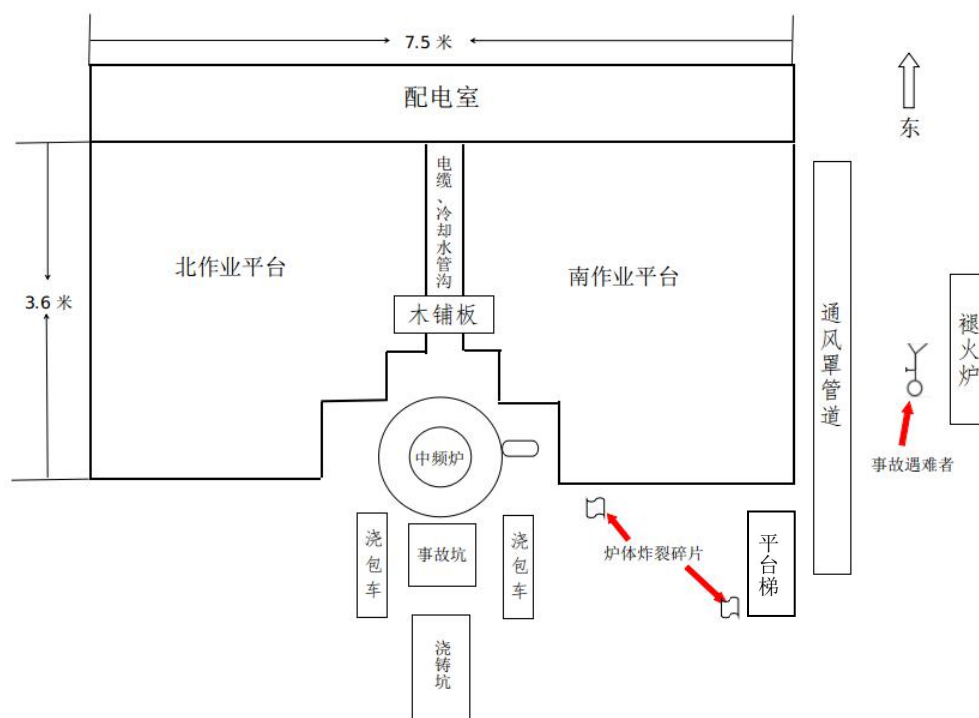
图 1

1. 铸造车间宽 21 米，长 60 米；熔炼平台长 7.5 米，1.45 米，高 1.3 米，线缆沟宽 0.8 米，深 1.3 米；通风罩管道长 7 米，外径 270 毫米，距熔炼平台高 0.85 米；熔炼平台梯宽 0.8 米，现场平面图如图 1。

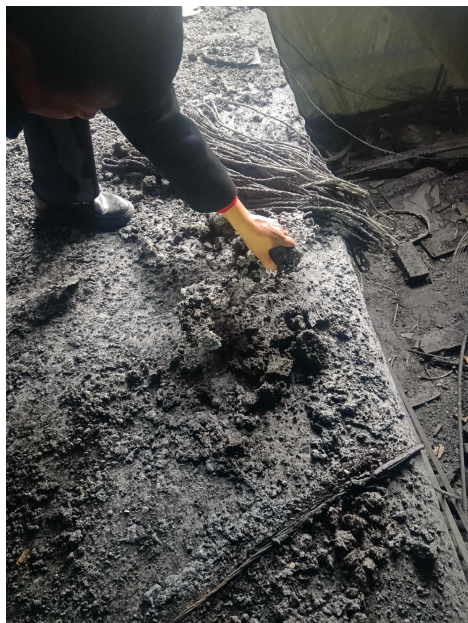
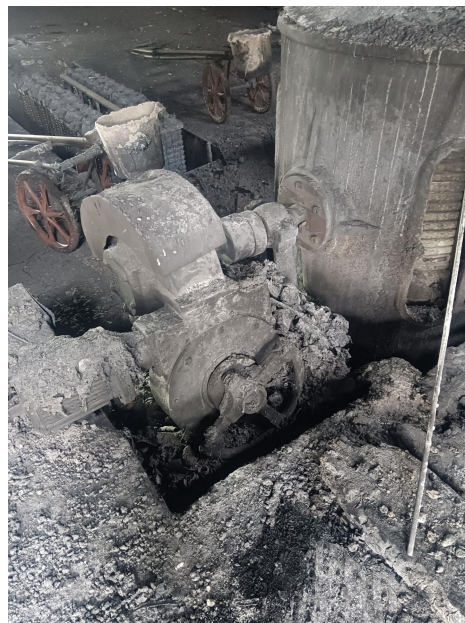
2. 中频炉爆炸喷涌的铁水，呈喷溅状凝固于操作平台及浇铸坑周边，见图 2、图 3。

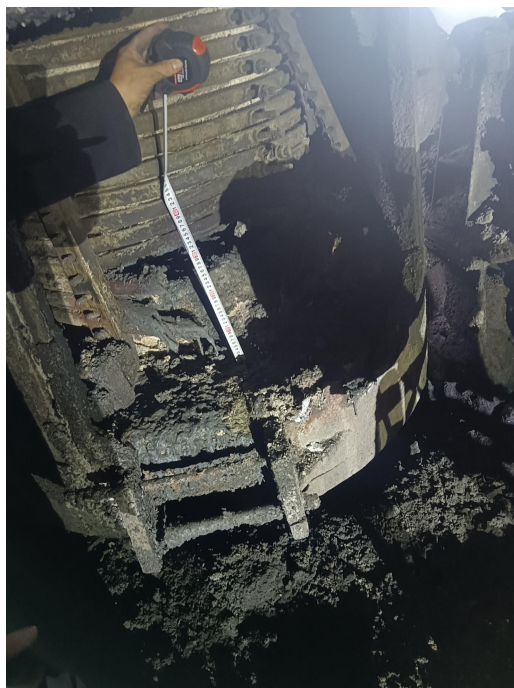
图 4

3. 中频炉炸裂，炸裂口尺寸为弧长 700mm，高 350mm，炸裂而出的 2 块碎片分布于南作业平台下方，见图 4。

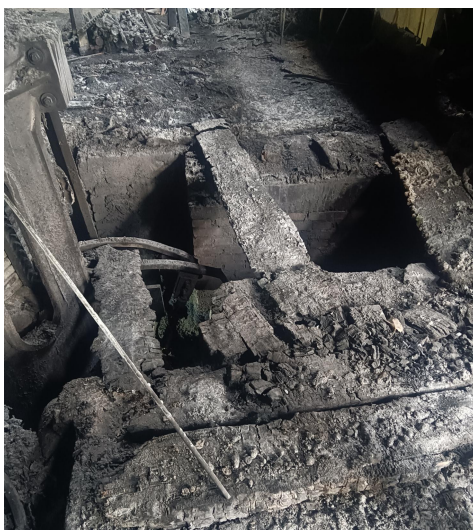
图 5

4. 电缆、冷却水管沟木铺板已被烧焦，部分已成灰烬落于地面，见图 5。

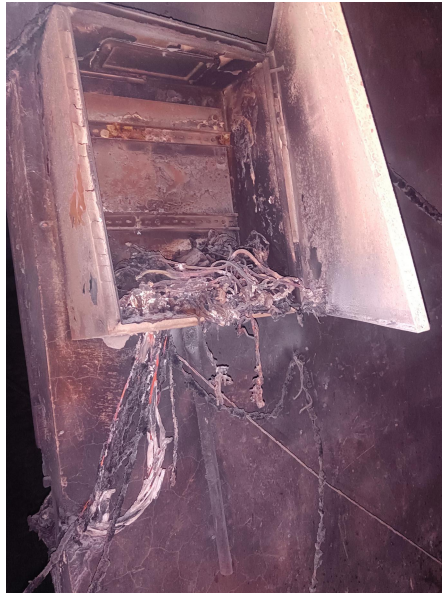
图 6

5. 水温、水压检测设备已被喷溅的铁水烧坏，见图 6。

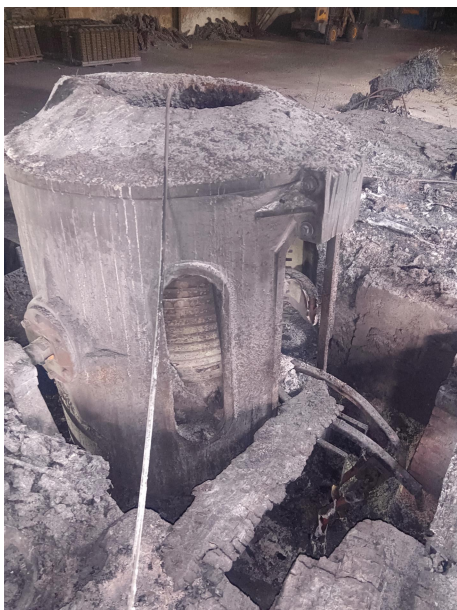
图 7

中频炉，1 吨，规格型号：KGPS12-2，炉膛内径约为 580mm，外径约为 1400mm，炉身高度约为 1400mm，保温层至中频炉外壁约为 400mm，见图 7，炉膛内景见图 8。中频电炉安装了水冷元件出水温度、进出水流量差等监测报警装置，事发时该炉衬已熔融铁水三十余炉。

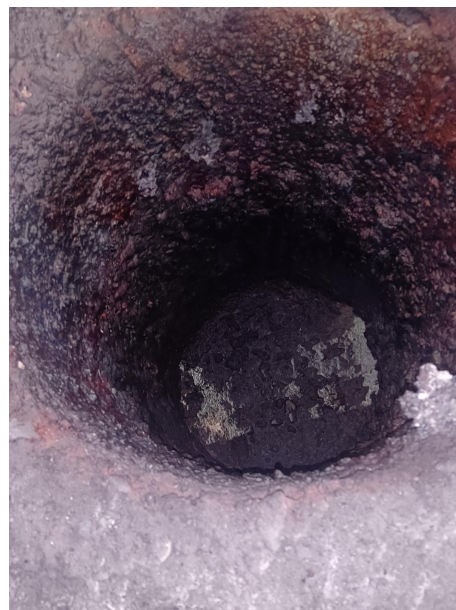
图 8

事故发生的直接原因是炉衬被烧穿导致铁水泄露,泄漏铁水烧毁炉体循环冷却水管,循环水泄漏,铁水遇水爆炸,造成人员伤亡。

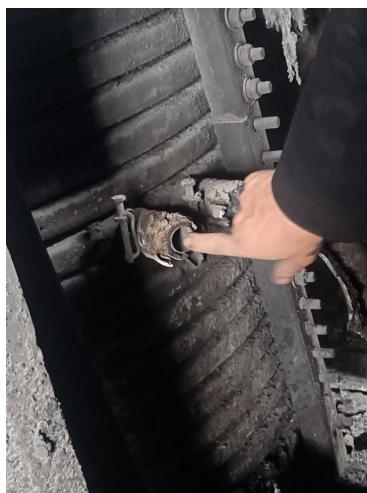
图 9

中频炉冷却水管内壁光滑，无结垢现象，见图 9。

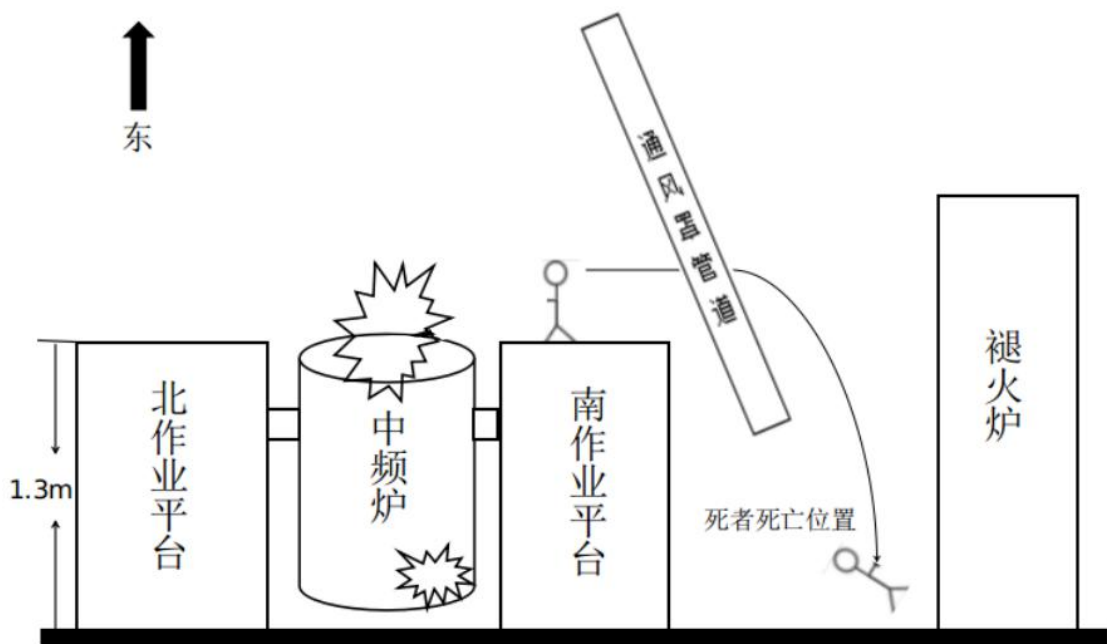
图 10

3月28日凌晨1时15分许，在熔炼的第二炉铁水即将出炉前，吕某乙站在中频炉操作平台电缆沟的木铺板上，使用一根铁棍搅拌浮于铁水表面的杂质；王某某站在中频炉操作平台上的北侧，手持中频炉控制器，做倾倒铁水的准备工作；赵某乙与吕某乙分处于中频炉操作平台下的北侧与南侧，将浇铸车推至浇铸坑的两侧，准备盛接出炉的铁水，进行浇铸作业。王某某突然听到一声声响，意识到发生穿炉，便转身将中频炉电源切断，之后转头看向铁水，发现泄露较严重，准备切断冷却水泵电源，期间约1分钟左右。与此同时，浇铸工吕某甲关注到中频炉炉底有铁水流出，立刻高喊快跑，并与赵某乙一同离开事故影响范围。同一时间，中频炉铁水流出后，烧穿冷却水管，冷却水管的水喷向炉底，遇铁水瞬间汽化，发生爆炸，爆炸的气浪向炉内释放，释放的能量将中频炉中的铁水自炉膛向上呈烟花状喷溅。爆炸喷溅的

根据调查询问及现场勘验，还原事发时模拟图，见图 10。
