# 关于天津天伟食品有限公司消防改造项目 “8·21”一般高处坠落事故的调查报告

2022年8月21日6时50分左右，天津市宁河区潘庄工业区A区天津天伟食品有限公司院内发生一起一般高处坠落事故，造成1人死亡，直接经济损失115万元（不含事故罚款）。

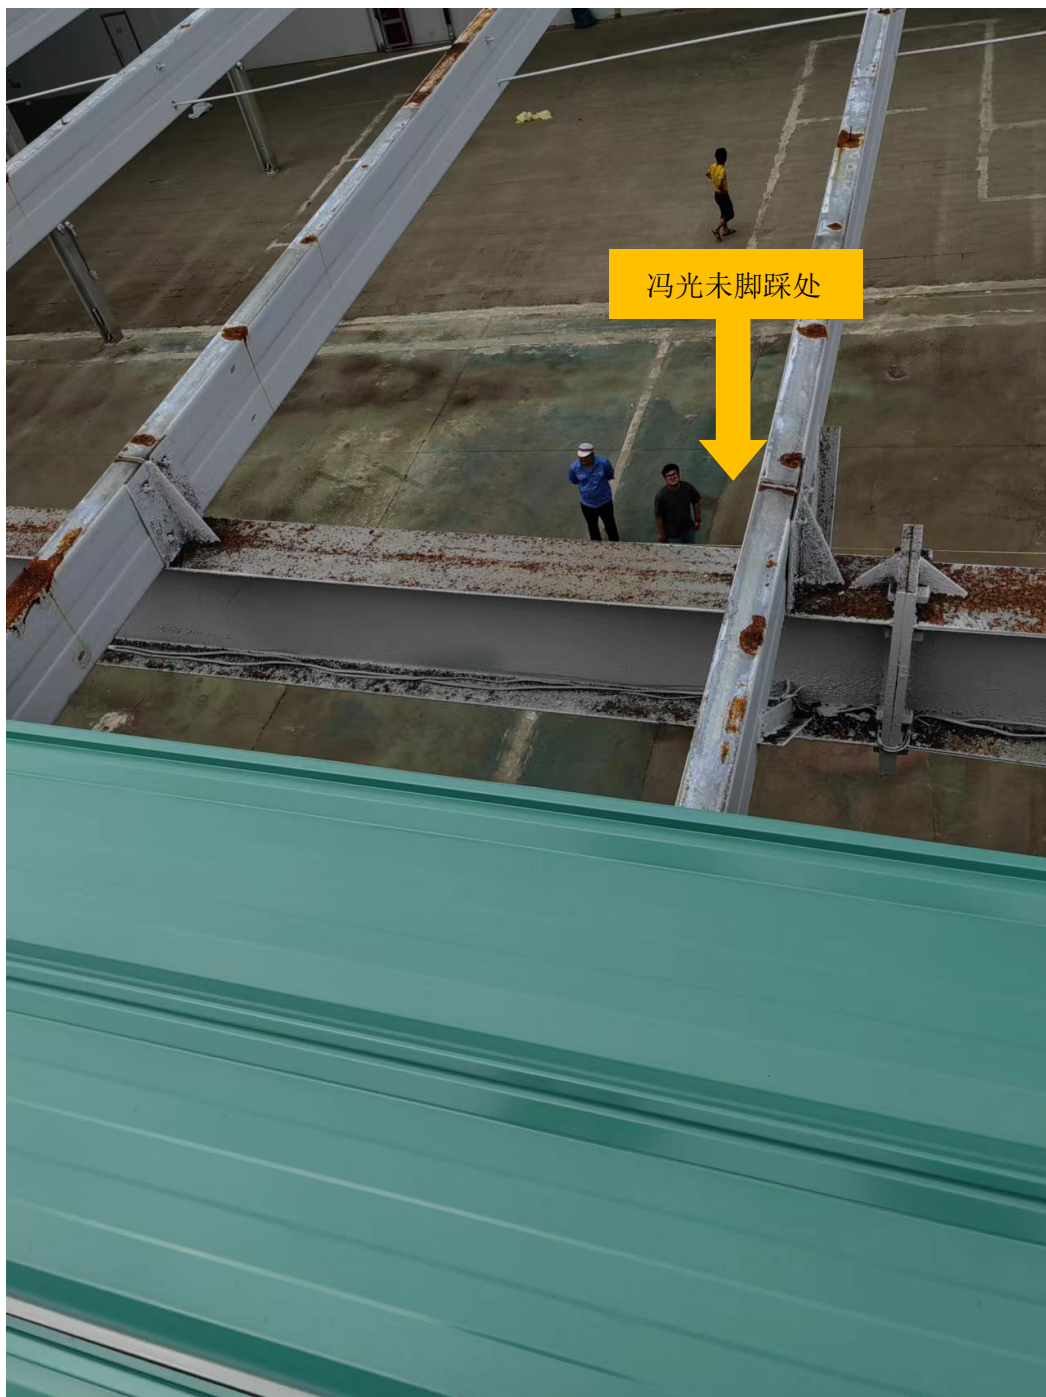
图 1：事故现场图

事故发生地点位于天津天伟食品有限公司消防改造项目, 事故发地位于该公司消防改造项目二期车间内第 10 根立柱上方第三根檩条与第四根檩条之间, 檩条高度距离地面 8 米, 檩条宽 15 厘米, 事故发生时死者站在第三根檩条上, 做铺设彩钢板作业,

死者身上佩戴了安全带和安全帽，但安全带未正确悬挂在生命线上。事故现场如下图所示：

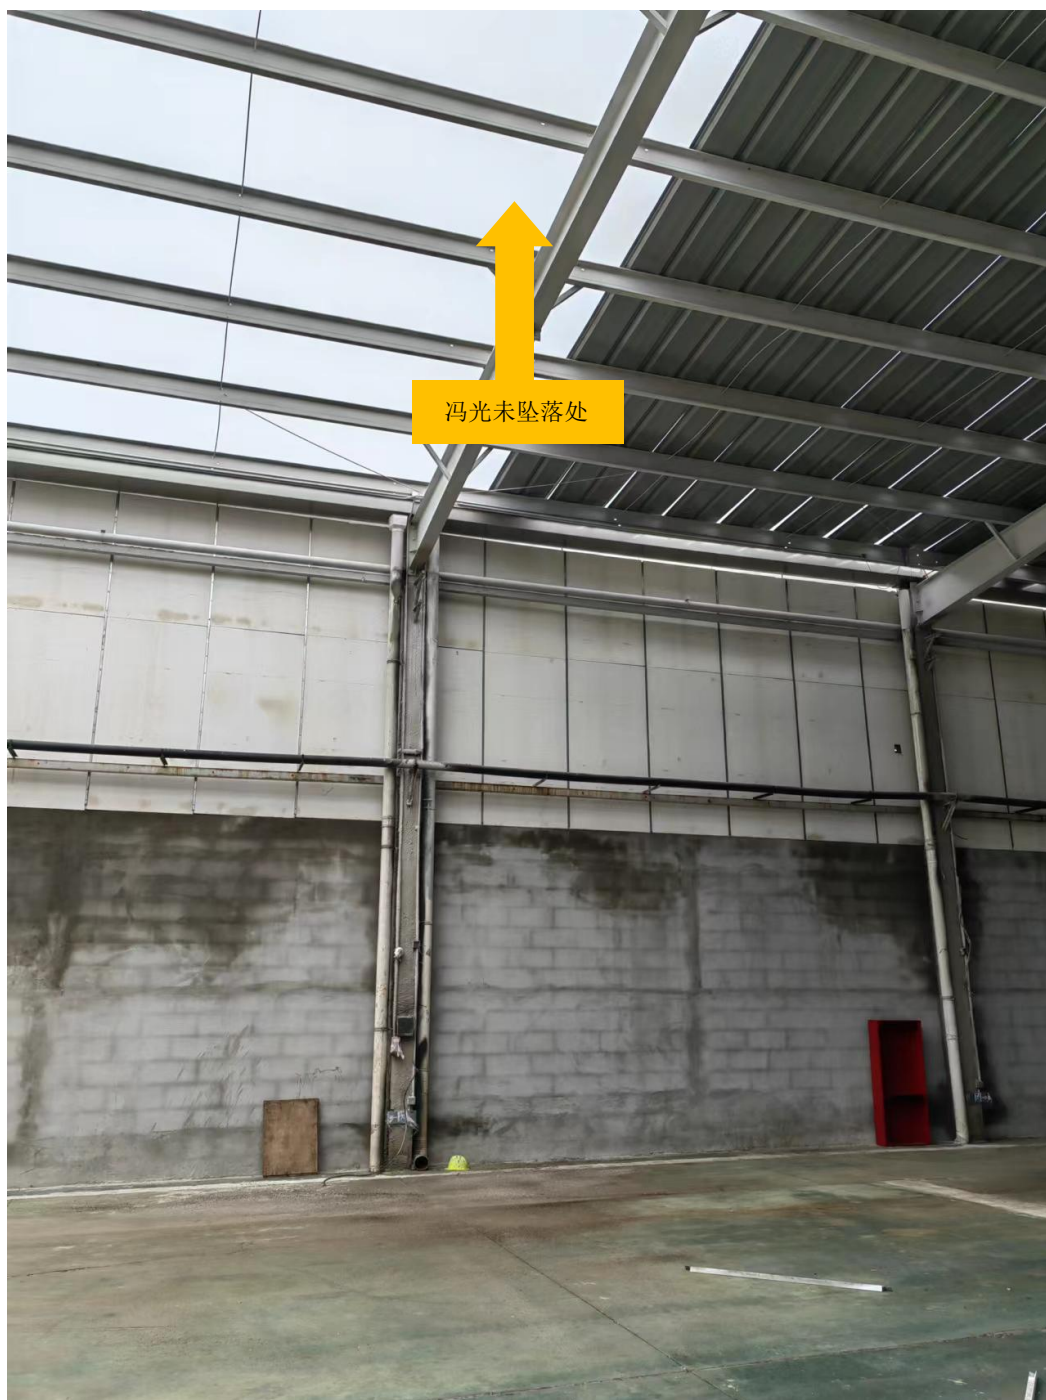
图 2：冯光未坠落处

限公司在该项目的现场负责人蒋兵，安排工人去车间顶部铺设彩钢板，其中冯光未（死者，男，56岁，贵州省道真仡佬族苗族自治县人）做拖拽彩钢板作业。上午6时50分左右，冯光未在未正确使用安全带的情况下面朝南向踩在第三根檩条上，由南向北边倒退边用手拖拽彩钢板，拖拽彩钢板的过程中脚部踩空，从第三根檩条和第四根檩条间不慎坠落。

冯光未在未正确使用安全带的情况下进行高处作业，在房顶拖拽彩钢板过程中踩空坠落导致受伤不治身亡是该起事故的直
