# 关于天津厚重科技有限公司“8·6” 一般触电事故的调查报告

2022年8月6日16时左右，天津市宁河区经济开发区天津厚重科技有限公司发生一起触电事故，造成1人死亡，直接经济损失138万元（不含事故罚款）。

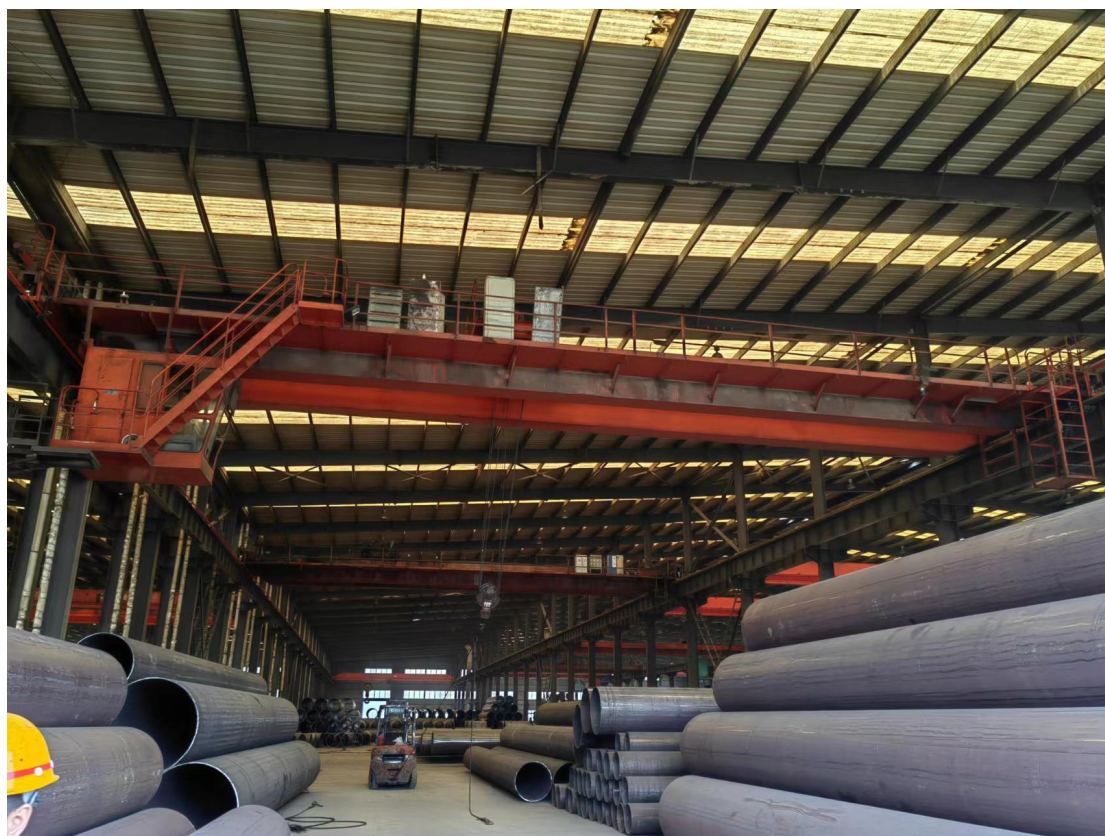
图 1. 事故现场天车图片

事故现场位于天津厚重科技有限公司车间内第三跨西侧第一部天车（起重机）上的检修吊笼内，该起重机为桥式

起重机，型号规格 QD10-22.5A5，设备代码：41101051920130129，额定起重量为 10t，跨度 22.5m，起重机检修吊笼位于起重机南侧，死者被发现时地点位于吊笼内，吊笼内有断路器 1 个，断路器顶部有接线端子 3 个，编号为“1、3、5”。3 个接线端子上除 3 个正常连接的电源线外，还分别接了 3 个被剪断的电线，被剪断的电线有绝缘胶带包裹痕迹，其中接在“3 号”和“5 号”接线端子上的 2 个剪断的电线未完全包裹，电源线内部金属丝裸露。事故现场图如下所示：

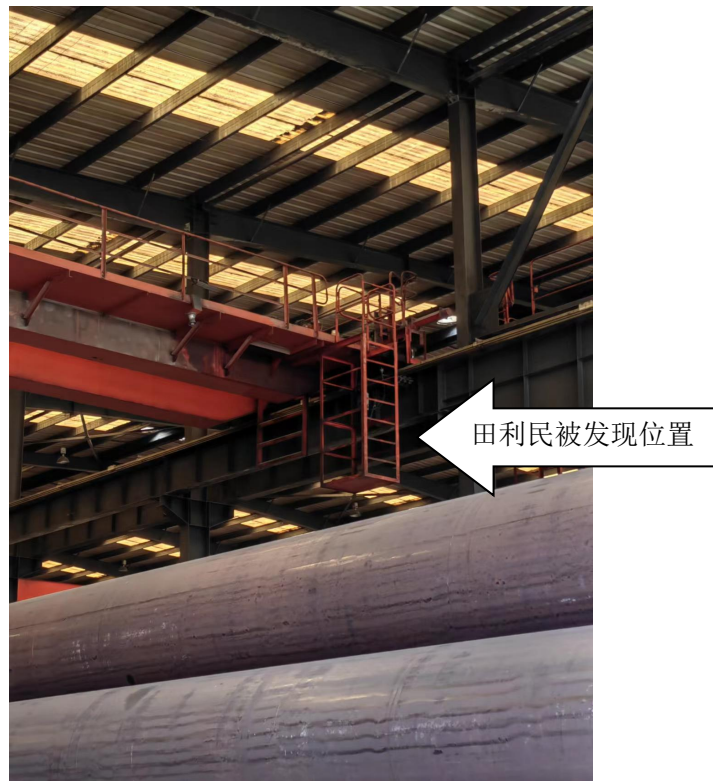
图 2. 事故发生点位现场图

2022 年 8 月 6 日上班后，天津厚重科技有限公司车间主任卢保柱安排工人按照天津市特种设备监督检验技术研究院提出的不合格项对起重机进行整改，其中电工田立民（死者，男，49 岁，汉族，河北省唐山市汉沽农场人）负责天车电气线路检修工作。在检修天车电气线路的过程中，田立民未采取断电措施，身体不慎接触到检修吊笼内断路器上方裸露的电源线后触电。当日下午 16 时，该公司工人发现田立民坐在天车维修护笼内一动不动，随即拨打 119 和 120，将田立民送至天津市宁河区医院救治，经抢救无效后于 2022 年 8 月 6 日 17 时 33 分死亡。

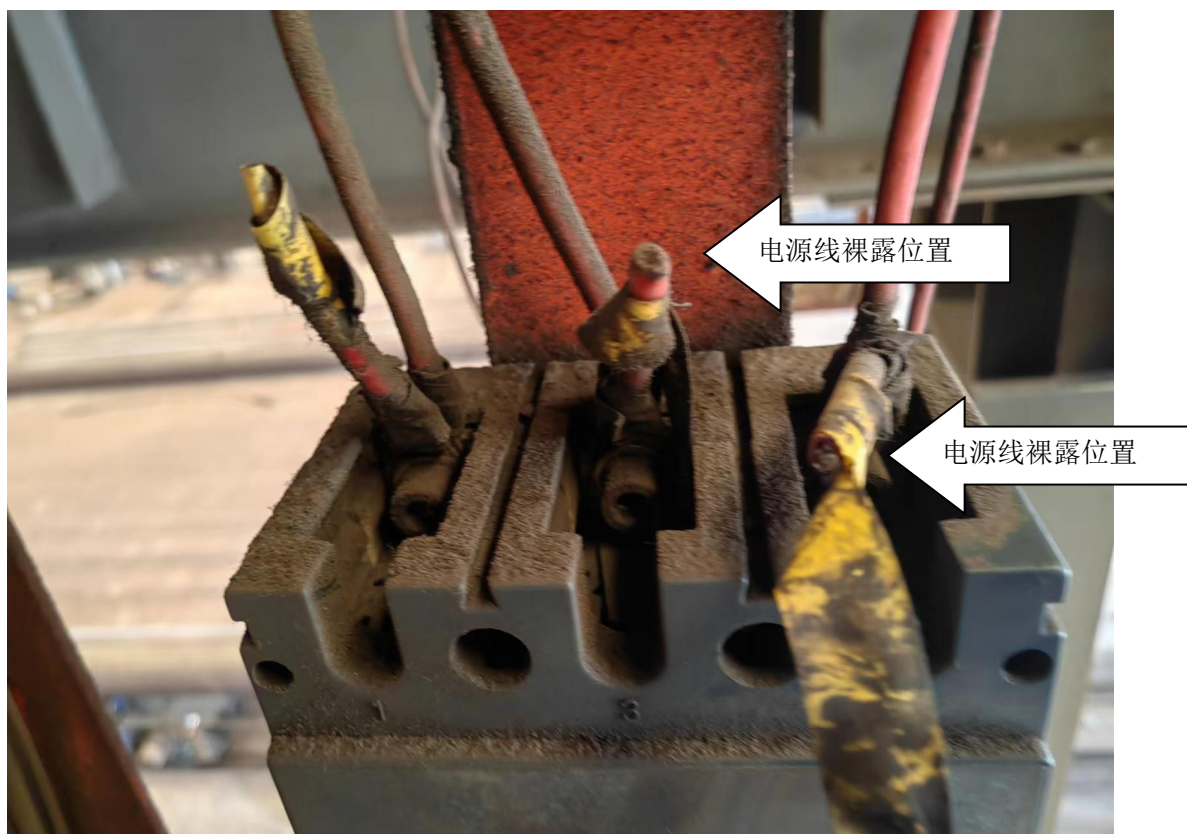
图 4. 断路器上方电源线

经现场勘验及技术鉴定，该起事故的直接原因是田立民在进行检维修作业时未采取断电措施，违规带电作业，不慎碰触到起重机吊笼内断路器上方位置的裸露电源线，导致其触电身亡。

4. 天津厚重科技有限公司前期对吊笼内断路器上方的电源线进行拆除更换时，没有按照《用电安全导则》（GB/T 13869-2008）的要求对原来的电源端做妥善处理，导致带电的导电部分外露。

一步做好风险辨识工作，对全厂的各类事故隐患进行全面辨识。要强化安全检查和隐患排查，全面检查用电安全，切实消除安全隐患，并将相应整改措施情况报区应急管理局。
