# 关于天津鸿顺建材商贸有限公司“6·26” 一般触电事故的调查报告

2022年6月26日8时45分左右，天津市宁河区造甲城镇天津市鸿顺建材商贸有限公司发生一起触电事故，造成1人死亡，直接经济损失128万元（不含事故罚款）。

“6·26”事故调查组

2022年7月20日

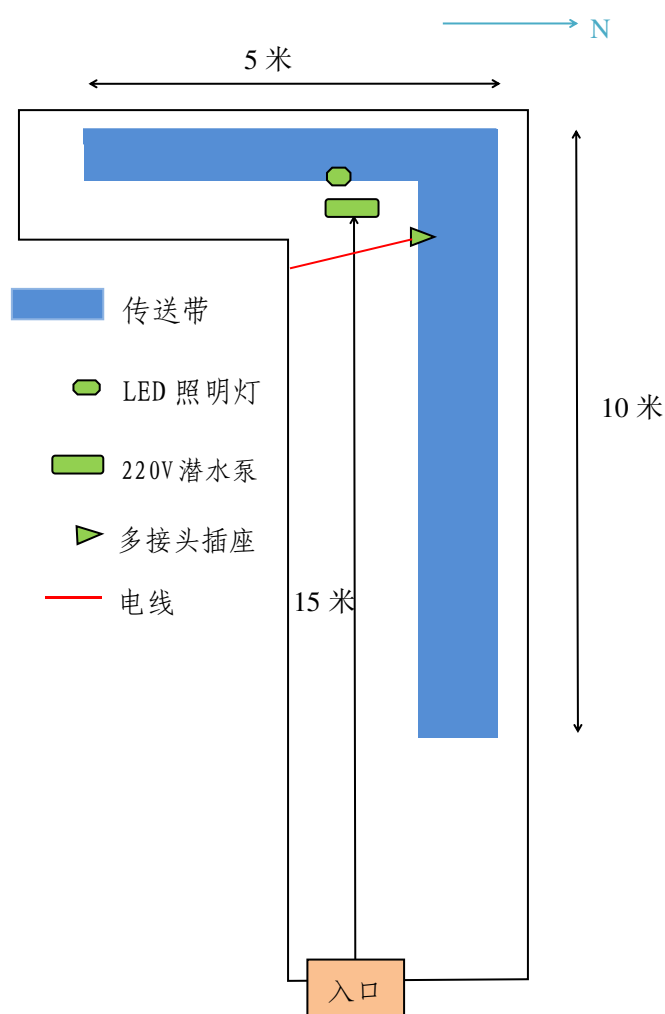
图 1. 事故现场平面图

事故发生地点位于宁河区造甲城镇天津市鸿顺建材商贸有限公司东南侧上料地坑内。经现场勘查，上料地坑内有

积水，积水浸没鞋面，死者的两只鞋子浸泡在水中。地坑中共有皮带机 2 条线，事故具体发生位置位于皮带机 2 条线交叉处，现场有 220V 潜水泵 1 个，未连接地线；有 LED 照明灯 1 个，照明灯挂在皮带机金属架上；多接头插头一个，LED 照明灯和潜水泵接在该多接头插座上；插座接线沿地坑东侧墙壁与地面上连接，插座线在勘验时已被扯断。现场测量发现，LED 照明灯不漏电，潜水泵漏电。潜水泵插座电源线从厂区东侧集装箱房内插座接出，集装箱房内插座无漏保。

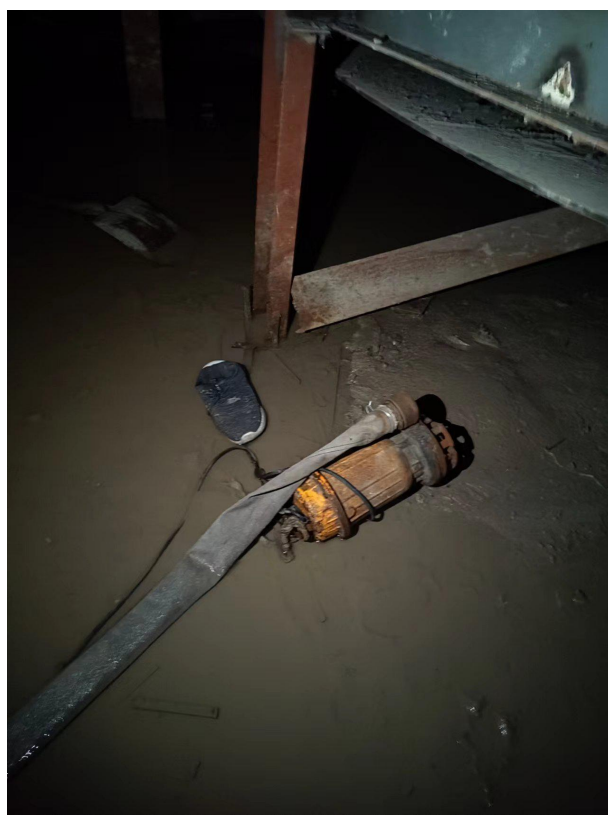
图 3. 发生事故潜水泵

经现场勘验及技术鉴定，该起事故的直接原因是王希军在沒有穿戴绝缘靴和绝缘手套等劳动防护用品的情况下，在涉水环境中使用潜水泵作业，因潜水泵漏电且电源使用插座前没有安装漏电保护器，导致作业人员王希军触电身亡。

（一）天津市鸿顺建材商贸有限公司要深刻吸取事故教训，严格落实企业安全生产主体责任，强化安全检查和隐患排查，全面检查企业的用电安全，切实消除安全隐患。
