# 静海大邱庄汇祥通新能源科技有限公司 “9·19”一般物体打击事故调查报告

静海区政府事故调查组

2024 年 11 月

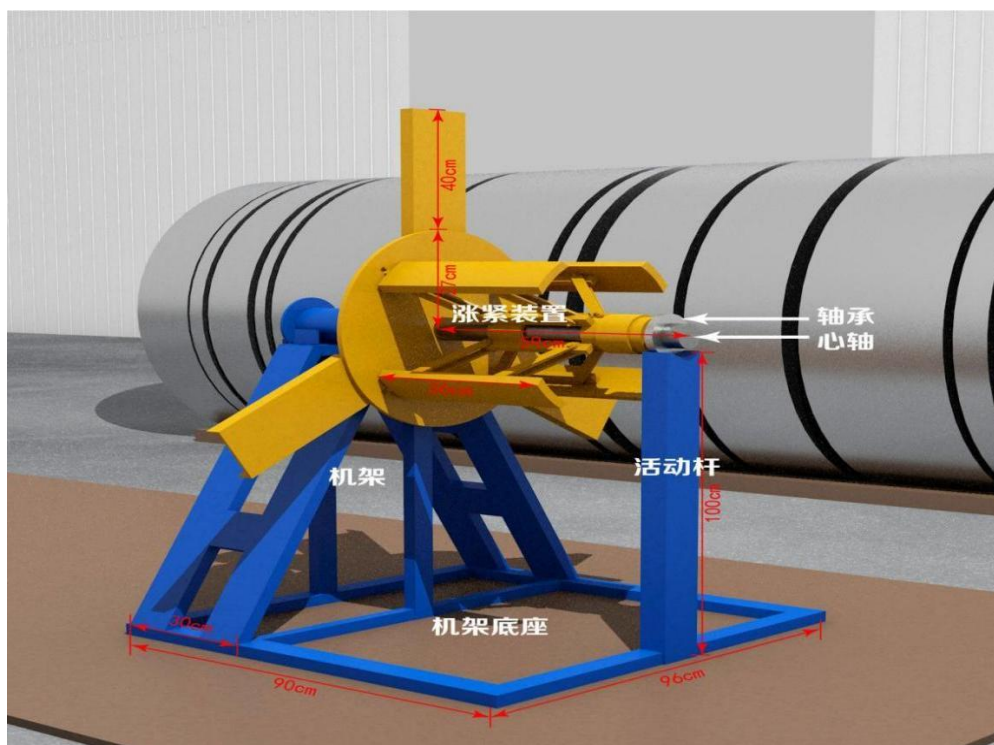
上料架示意图

成型机组系汇祥通公司从个人手中购置的二手设备，上料架为成型机组的配套装置，8 月底，上料架还未固定即投入使用。上料架材质为钢制，主要由机架、涨紧装置、心轴、活动杆（活动杆与心轴通过轴承接触）等部分组成，重约 160kg。机架底座长宽为 96cm×90cm，心轴总长 90cm，涨紧装置长 36cm，活动杆长 1m。

4. 汇祥通公司违反了《生产设备安全卫生设计总则》（GB5083-1999）5.3.2<sup>[4]</sup>的规定，上料架未采取任何安全技术措施进行固定，不能满足稳定性要求。

5.要严格落实安全风险分级管控和隐患排查治理双重预防机制，对成型机组的使用、调试以及检维修等环节开展全面的安全风险辨识，使用与生产原料相匹配的上料架，采取焊接、铆钉、膨胀螺栓固定等安全技术措施管控风险。

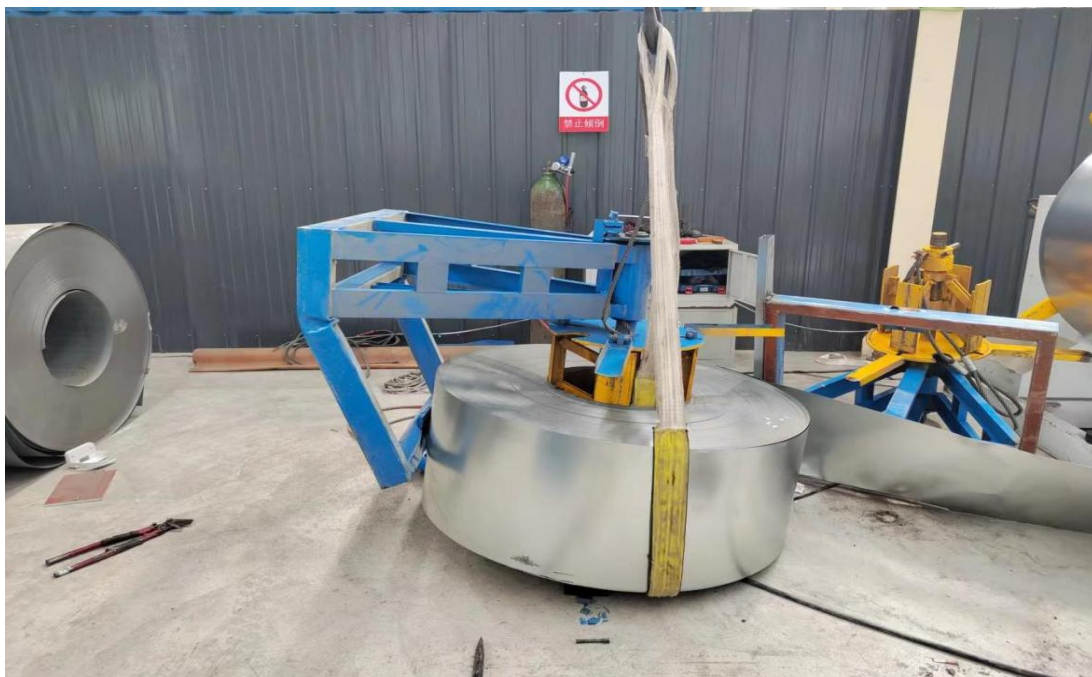
事故现场图

9 月 19 日 7 时 55 分，刘某某将带钢卷拆开，牵引带钢放入 2#成型机后，由汇祥通公司设备调试工王某进行设备调试。8 时 46 分，成型机调试完毕正式开车。8 时 47 分，2#成型机上料架

向南侧倾倒，砸到正在作业的刘某某。

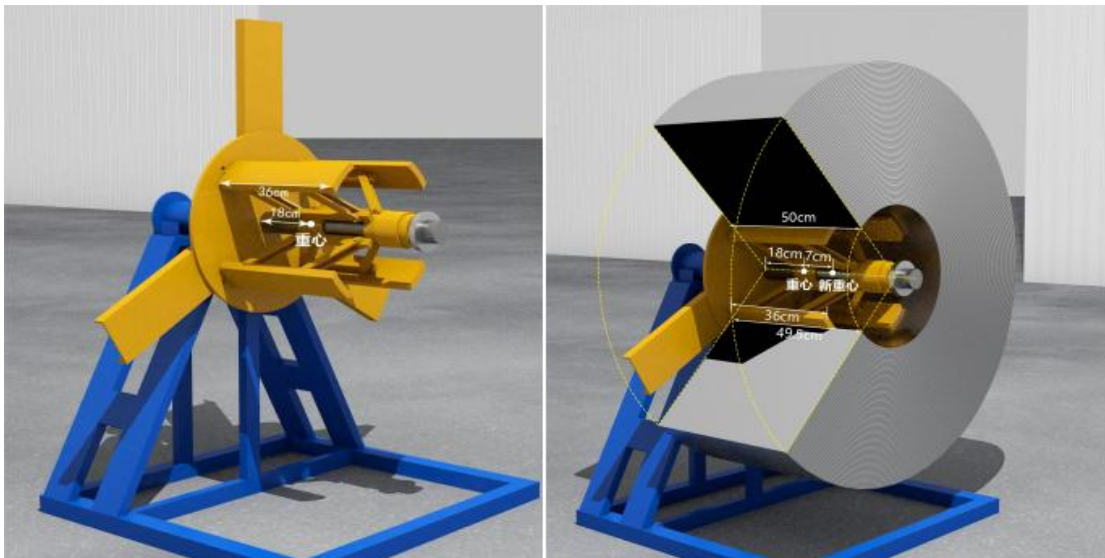
重心偏移示意图

根据现场勘查、调查取证、综合分析，事故调查组认定事故直接原因：带钢卷超限（上料架涨紧装置长36cm，带钢卷宽49.5cm）放置在上料架上，致使上料架整体重心偏移（偏移量约为7cm）处于失稳状态，导致2#成型机组上料架向南侧倾倒，砸到正在作业的刘某某，刘某某经抢救无效死亡。
