# **静海区子牙经济技术开发区高新产业园 全福车业有限公司“8·17”一般 机械伤害事故调查报告**

静海区政府事故调查组

2023 年 10 月

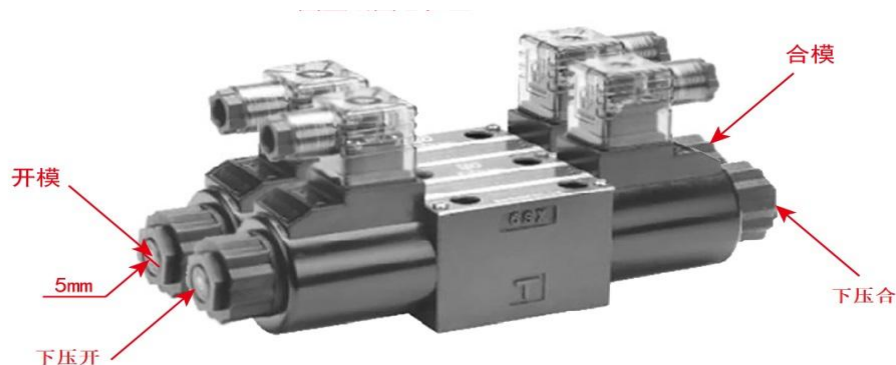
图 5 电磁转向阀示意图

电磁转向阀置于发泡机后方，采用推杆浸油式电磁作动设计，该阀设有 4 个直径为 5mm 推杆开关，分别控制发泡机的开模、合模、下压开和下压合。

3. 全福车业有限公司违反了《机械安全 防止意外启动》（GB/T19670-2005）第 6.2.1 条<sup>[6]</sup>的规定，未对控制发泡机的电磁转向阀采取标注编码和用途标识等防止意外触发的安全措施。

2. 全面排查抽真空发泡线设备控制系统，对启动操作设备的电磁转向阀等控制元件采取标注编码和用途标识等方式防止操作不当引起人员伤害。

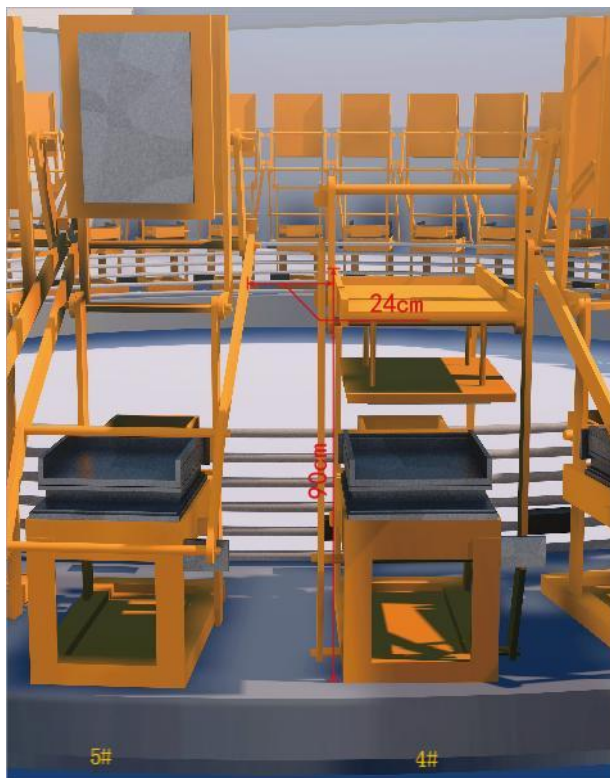
图 7 4 号发泡机合模示意图

8 月 17 日 7 时 30 分左右，刘某玉安排抽真空车间操作工刘某泉、廖某朗二人清理发泡机模具内的残留物后，便开始排查 5 号发泡机不合模故障。刘某玉首先通过操作 4 号发泡机控制面板让 4 号发泡机合模；刘某玉随后侧身进入 4 号发泡机和 5 号发泡机之间的设备空隙（空隙最窄处宽 24cm），使用螺钉插入控制 4 号发泡机电磁阀转向阀（所有控制发泡机的电磁转向阀均未标注编码和用途标识）的开模开关，致使 4 号发泡机执行开模指令机械臂上扬，两台发泡机之间空隙最窄处宽度变为 15cm，刘某玉胸部被挤压在两台发泡机机械臂之间。

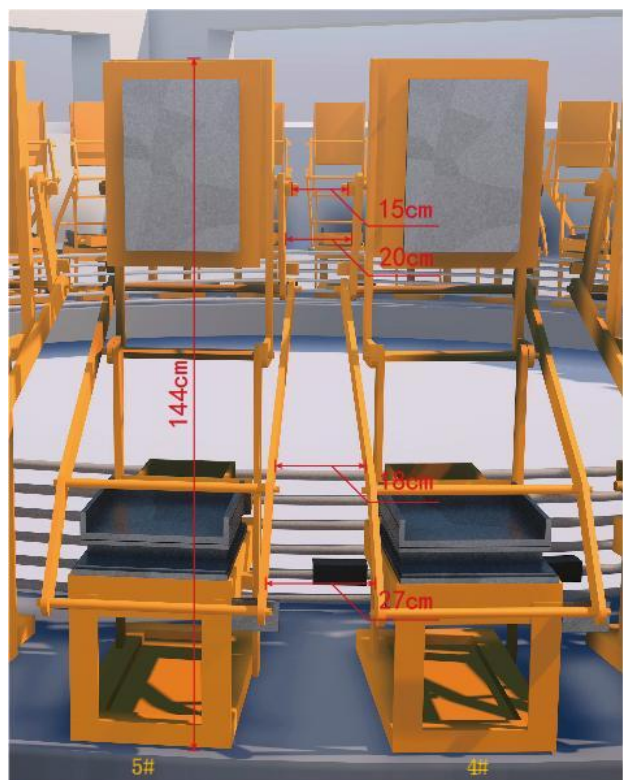
图 8 4 号发泡机开模示意图

刘某玉在未采取任何安全措施的情况下，进入到4号发泡机和5号发泡机之间的空隙排查5号发泡机不合模过程中，使用螺钉插入4号发泡机电磁转向阀开模开关，4号发泡机开模，导致其被挤压在两台发泡机机械臂之间，后经医院抢救无效死亡。

2. 全福车业有限公司违反了《中华人民共和国安全生产法》第二十九条<sup>[3]</sup>、《生产设备安全卫生设计总则》（GB5083-1999）第 5.10.1 条<sup>[4]</sup>和第 6.1.1 条<sup>[5]</sup>的规定，未在发泡机设备之间的空隙处设置安全防护装置，也未采取预留出进入设备内部的安全通道或配备专用检查、维修工具等安全措施。

1. 扎实开展好安全风险分级管控和隐患排查治理双重预防工作机制，对新安装设备的使用、保养以及检维修等环节开展全面的安全风险辨识因素，并采取安装防护装置、预留安全通道（正常生产时可将该通道封闭）或配备相应工具等措施管控风险。

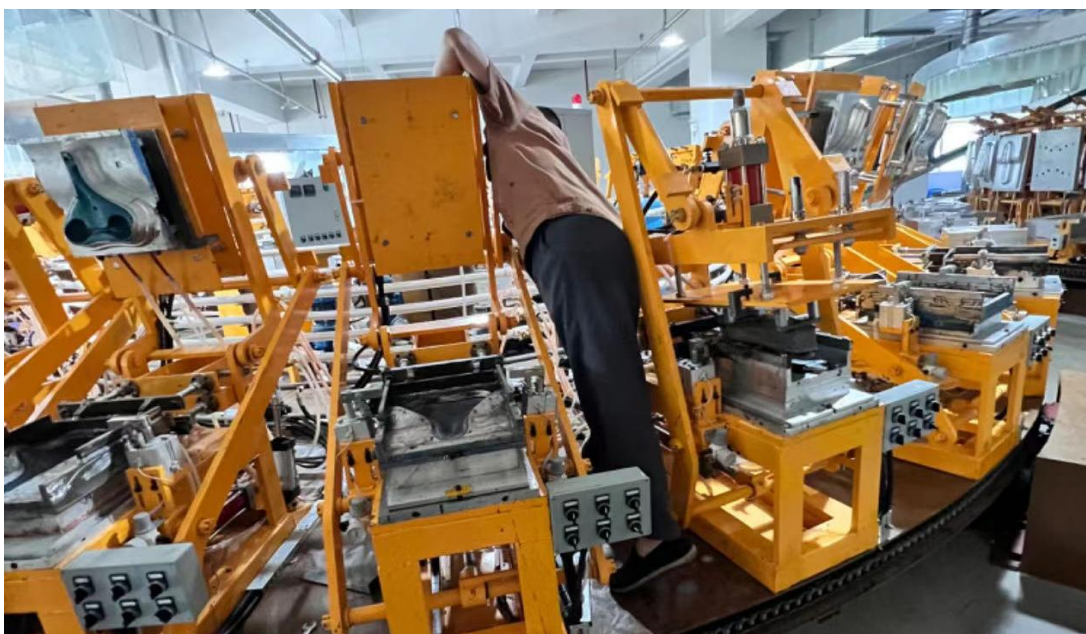
图 9 事发现场模拟图

8 时 30 分左右，刘某泉发现刘某玉被挤压在两台发泡机之间，面色青紫，向其呼喊未见应答，便立即通知发泡车间主任张某强、制造二部部长唐某丰等人前来救援。唐某丰赶到后操作 4 号泡发机控制面板将 4 号发泡机合模，在场人员合力将刘某玉从发泡机上救下，并于 8 时 50 分拨打了“120”急救电话，9 时 5 分左右，“120”急救车赶到，将刘某玉送往静海区医院救治，刘某玉经抢救无效死亡。
