# 静海区大邱庄镇德财恒鑫金属制品厂 “7·25”一般触电事故调查报告

静海区政府事故调查组

2023 年 9 月

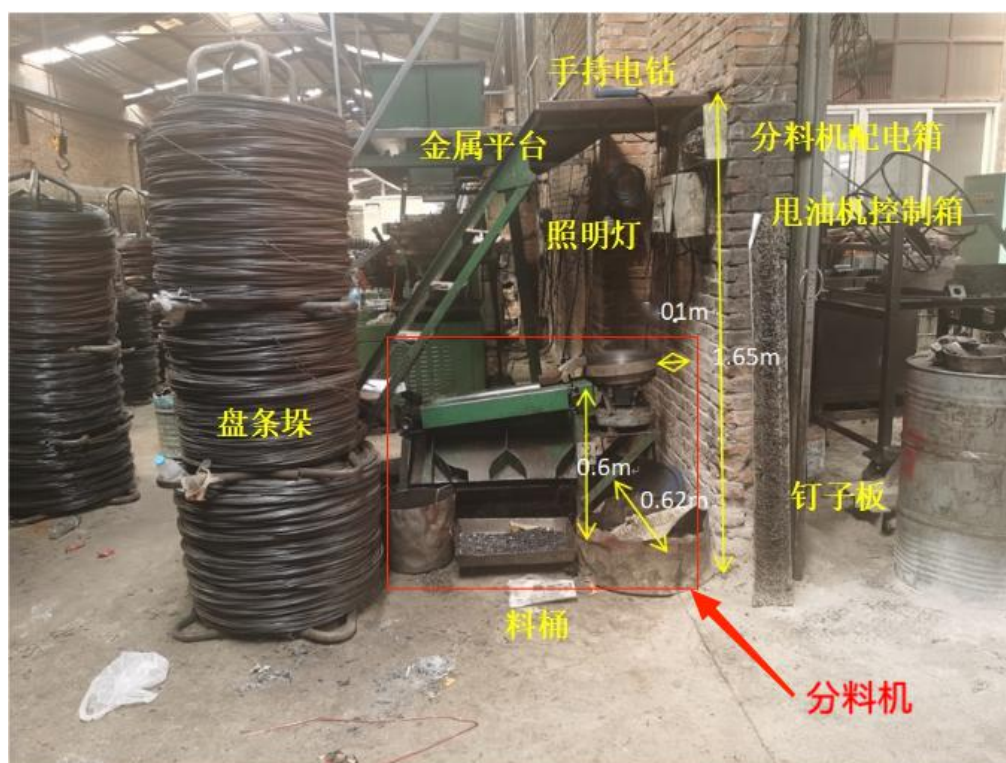
图 2 分料区域设备设施

分料区域布置在制钉二车间内，其东南侧为车间隔墙，隔墙

的另一侧为甩油机区域；分料机的东南侧靠墙部位为通道；分料机西侧为制钉设备，北侧隔通道为制钉设备。

分料机距隔墙约 0.1m，分料机滚轴的高度约 0.6m，分料机前放置料桶，分料机上方有一金属平台，高度约 1.65m，金属平台与分料机之间设置照明灯、分料机配电箱、甩油机控制箱，金属平台上放置一手持电钻，分料机配电箱高度为 1.65m。分料机的左侧放置盘条垛。

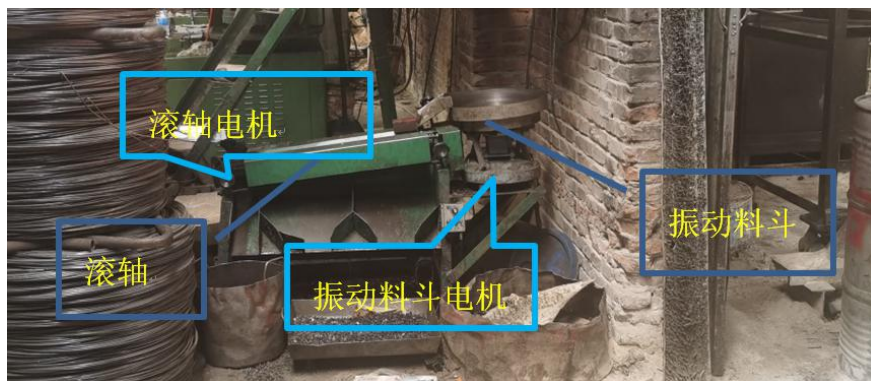
图 3 分料机情况

分料机为耿治升在 2021 年 11 月前后购买的二手自制设备，无生产厂家，分料机主要由振动料斗、振动料斗电机、滚轴、滚轴电机、振动斗开关、滚轴开关等组成。

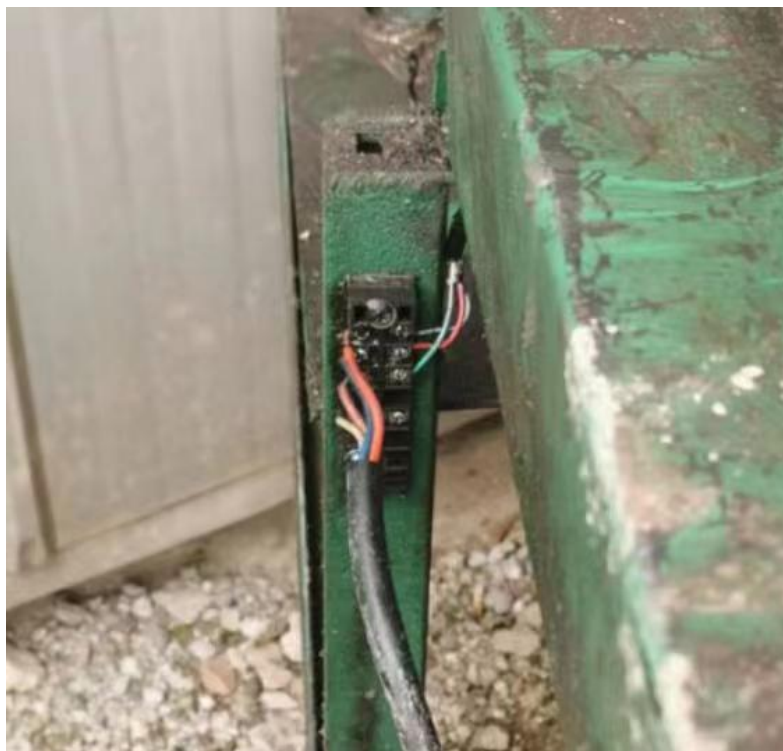
图 4 滚轴接线端子情况

分料机外壳上设有滚轴接线端子，用于滚轴电机供电，供电电压为 **AC380V**，滚轴接线端子距地面约 0.56m，距上方的金属平台约 1m，滚轴接线端子未设防护壳，端子带电部位裸露，该起事故发生前，滚轴接线端子为带电状态。

翟子豪在分料作业过程中触碰到分料机滚轴接线端子的裸

露带电部位，而分料机配电系统未设置剩余电流动作保护装置，从而造成了触电事故致其死亡。

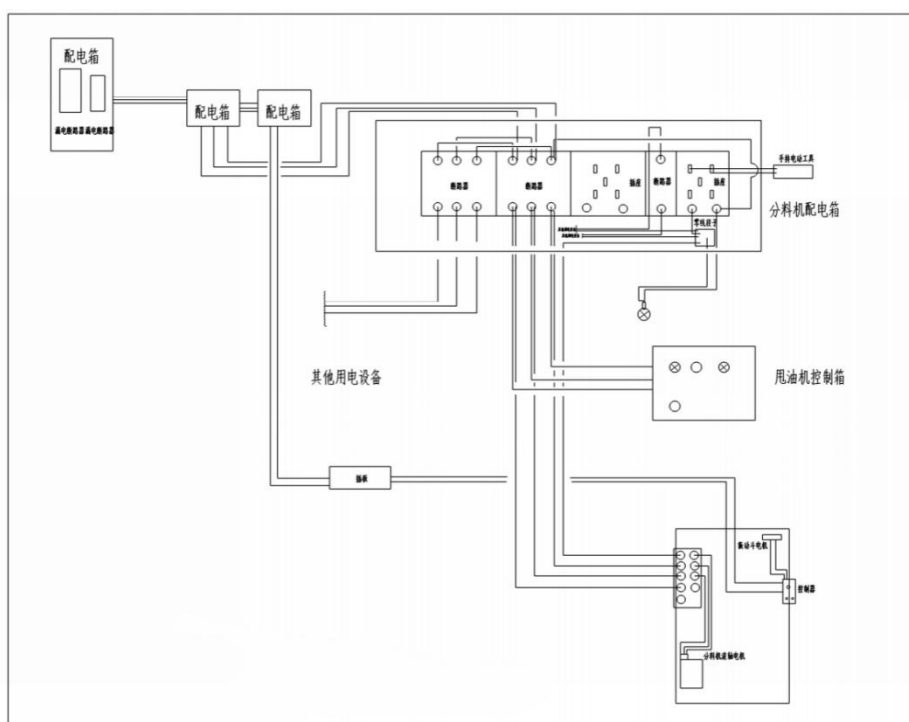
图 5 分料区域配电接线示意图

分料区域内的设备设施分料机、手持电钻、照明灯等设备由制钉二车间总配电箱供电，总配电箱内设置断路器（额定电流 $I_n 250A$ ，瞬时过电流脱扣器整定值 $10I_n \pm 20\%$ ）和漏电断路器（额定漏电动作电流 $30mA$ ），漏电断路器未接入配电线路，电源线经总配电箱的断路器接入1#配电箱和2#配电箱。1#配电箱引出的电源线接入分料机配电箱。2#配电箱引出的电源线通过插板供分料机的振动料斗用电。分料机配电箱供分料机滚轴电机及其他用电设备用电。1#配电箱、2#配电箱和分料机配电箱内均未设置剩余电流动作保护装置。

分料机未设置接零、接地保护；分料机的振动料斗及滚轴电机供电线路均未设置剩余电流动作保护装置；分料机配电箱未设置门板，配电箱内接线端子裸露；配电箱无接地保护；分料机振动料斗的电机通过插板供电。
