# 天津市朝阳林工贸有限公司“2·17” 一般坍塌事故调查报告

静海区政府事故调查组

2023 年 4 月

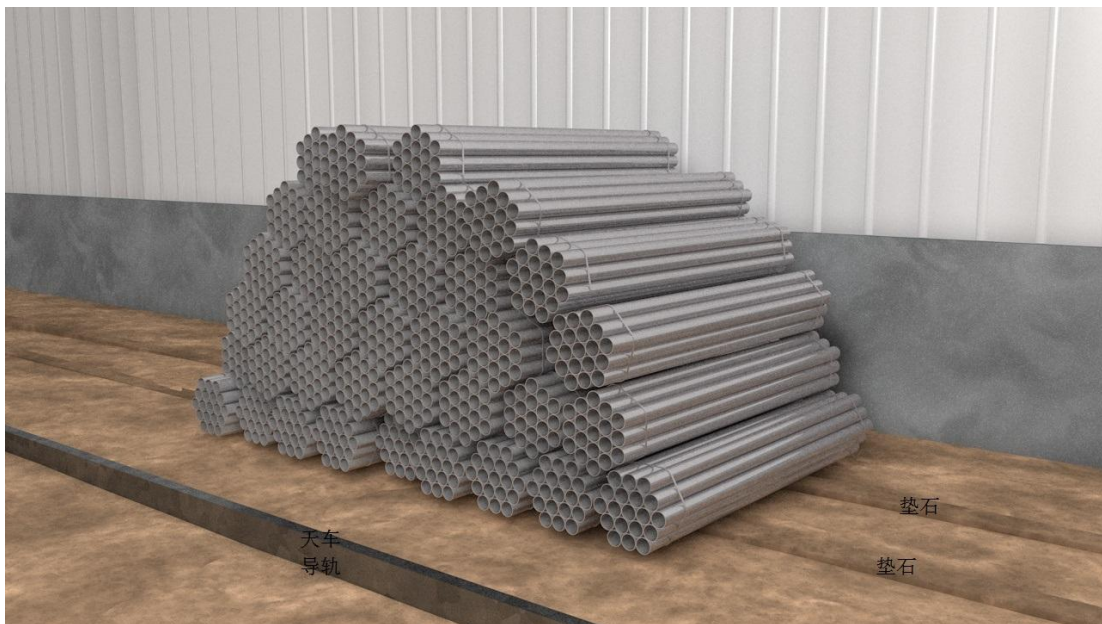
图 3 钢管堆垛示意图

事故批次钢管共 79 捆，每捆 19 根钢管（重约 1.4 吨），每根钢管外径 108mm，壁厚 5mm，长 6m。该批次钢管呈“△”状堆放在垫石上形成 1 个钢管堆垛，该堆垛共 6 层，高约 2.4 米。

吴某龙在钢管放置区测量钢管时，钢管堆垛处于码放不稳定临界状态发生滑垛，吴文龙被滑落的3捆钢管砸中致人死亡。

2. 建立健全料场码垛作业安全操作规程，明确码垛标准和要求，完善作业防护要求、禁止事项以及紧急情况现场处置措施等内容；并对码垛作业具体从业人员开展安全生产教育和培训工作，经考合格后方可上岗作业。

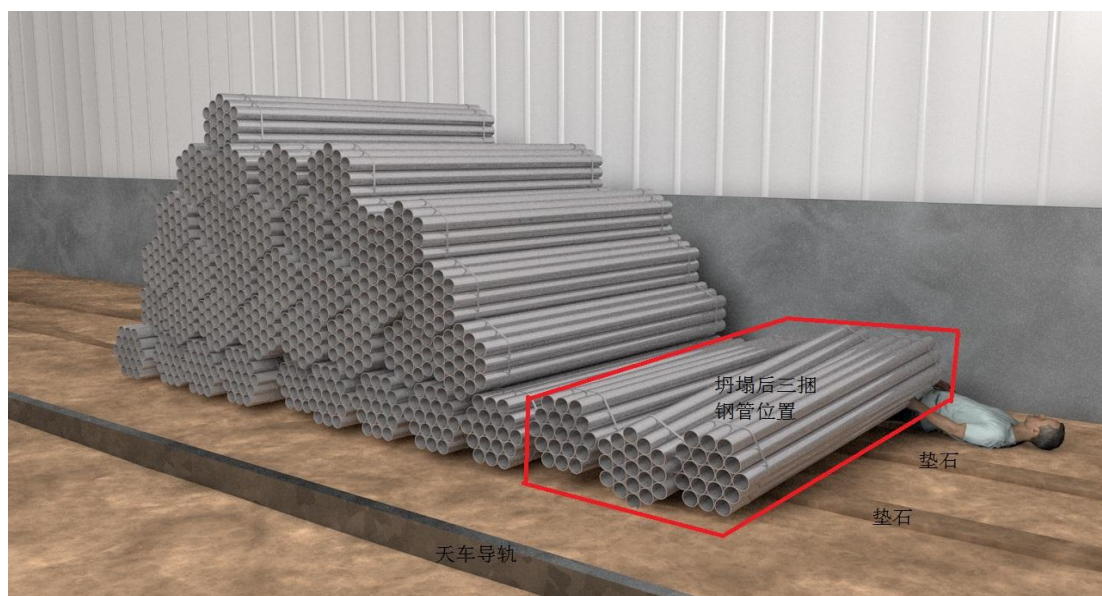
图4 事故现场示意图

10时32分左右，钰恒丰销售公司销售经理吴某龙携带锌层厚度检测仪来到朝阳林工贸公司。10时50分左右在钢管堆垛区检测该批钢管的镀锌厚度时，钢管堆垛发生滑垛，吴某龙被滑落的3捆钢管砸中。赵某辉听到响声后，赶到事故现场，看见吴某龙位于垫石与镀锌车间之间的空隙处，平行于垫石走向，双脚紧邻钢管堆垛，面部朝上躺在料场地面上，下肢压有3捆钢管。赵某辉立即找来料场班组长王某，随后车间主任于某宝、生产厂长王某勇等人也陆续来到事故现场。王某等人操作天车将压在吴某龙身上的钢管吊运走，将吴某龙送至静海区医院救治，后吴某龙经抢救无效死亡。
